## 平成26年度 第十堰周辺の現状調査結果について

～平成25年度現状調査結果と比較した結果、大きな変化は確認されませんでした～

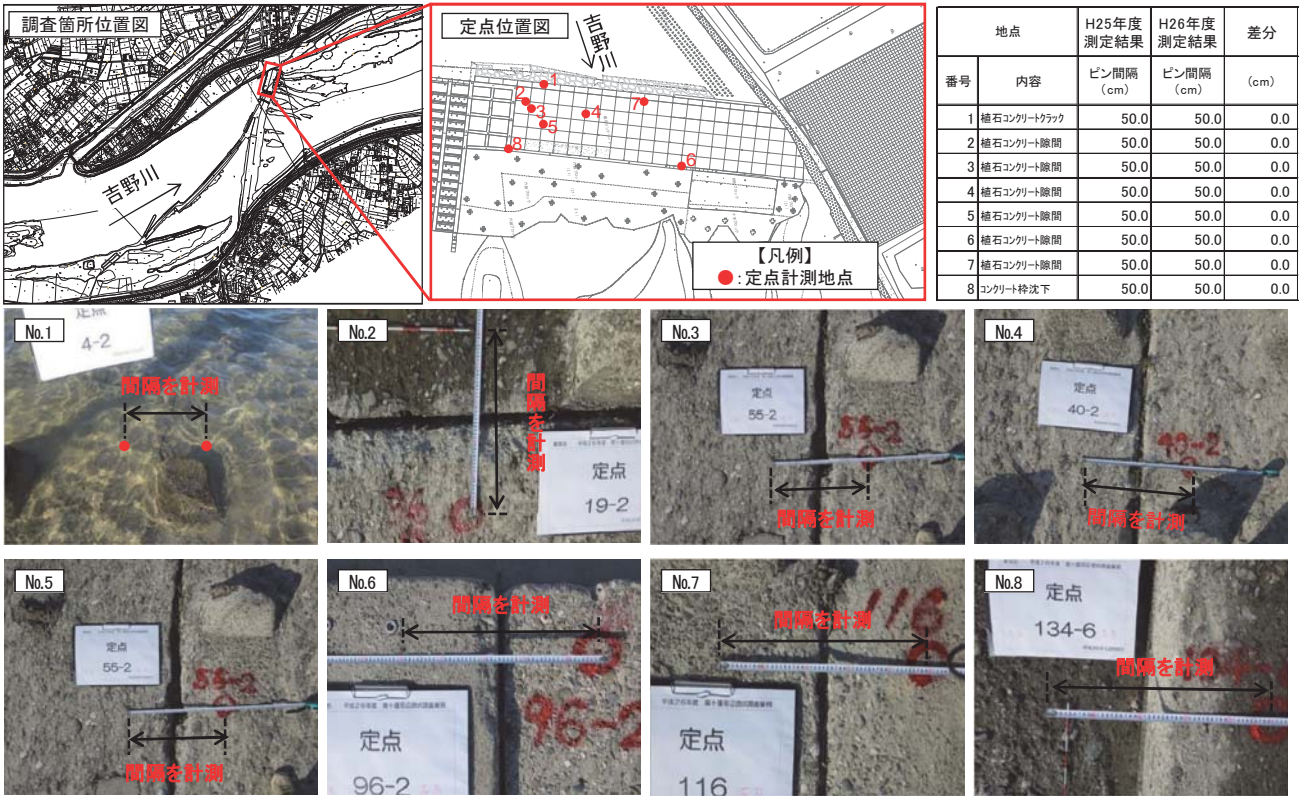
## (1) 定点変状幅調査

調査は、変状を挟むように設置した測量ピンの間隔をメジャーにより簡易計測することで、経年変化を定量的に観測するとともに、変状箇所の観察や写真撮影を行い、定性的に把握しました。

また、変状箇所に対する大きな変化は確認されず、過年度の変状幅と比べても計測箇所全体として大きな変化は認められませんでした。

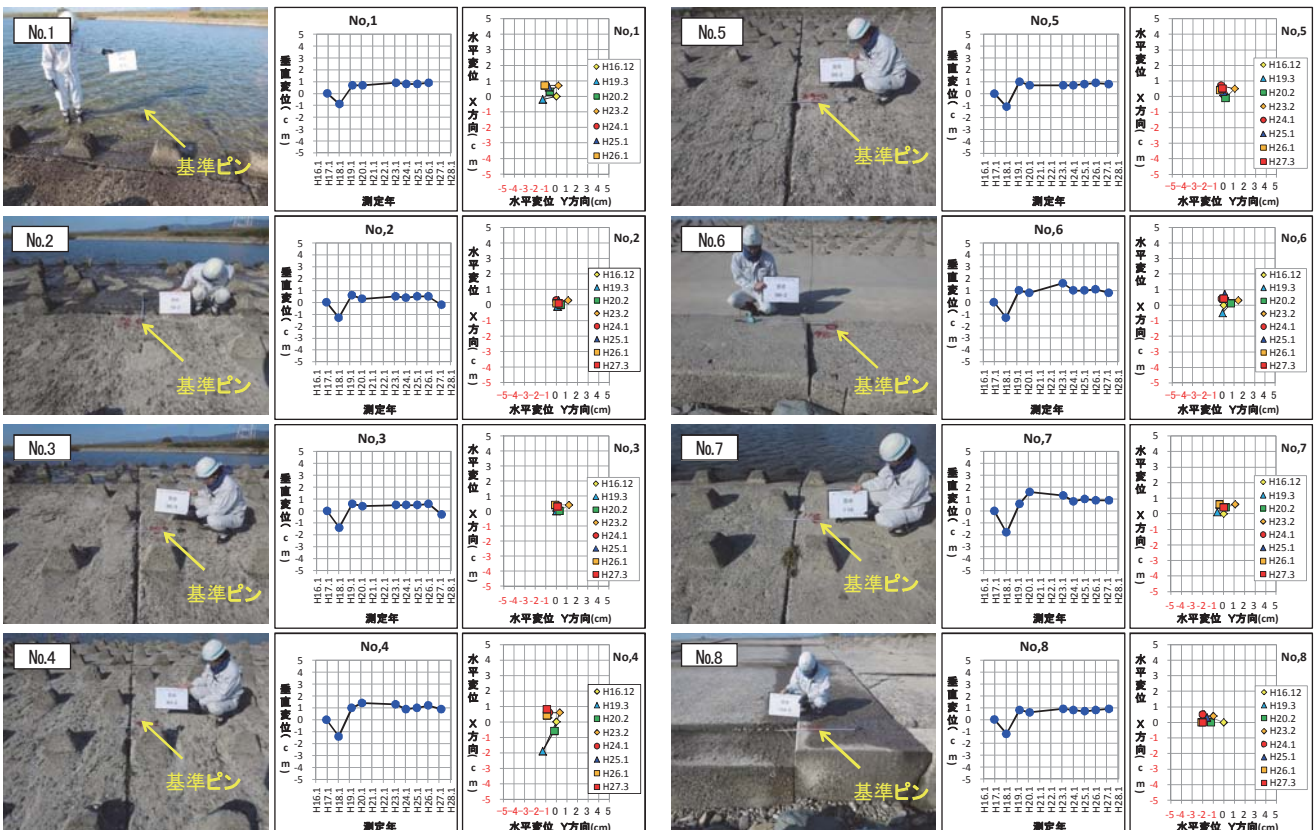
## (2) 定点変位置量調査

定点観測地点に設置した基準ピンについて、ピン単独の水平方向及び鉛直方向の変位置量を計測しました。計測の結果、過年度の変位置量と比べても大きな変化は認められませんでした。

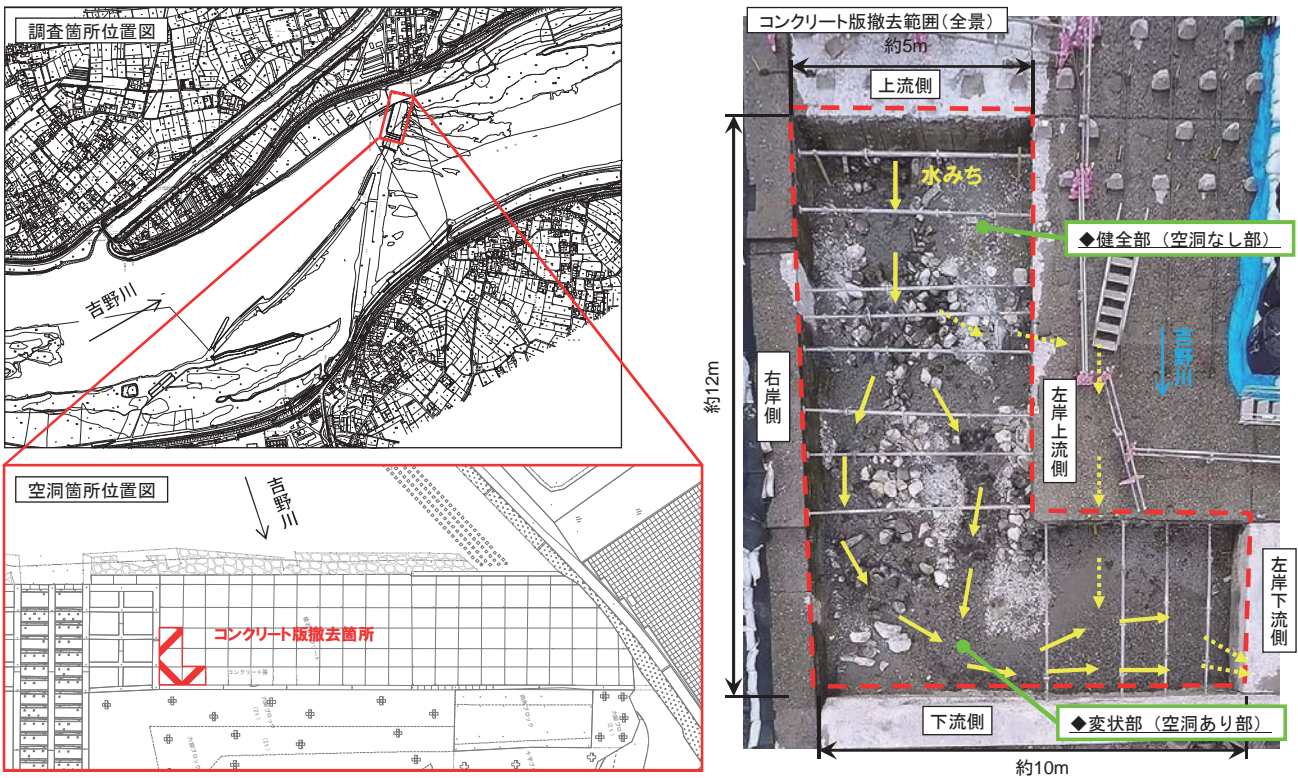
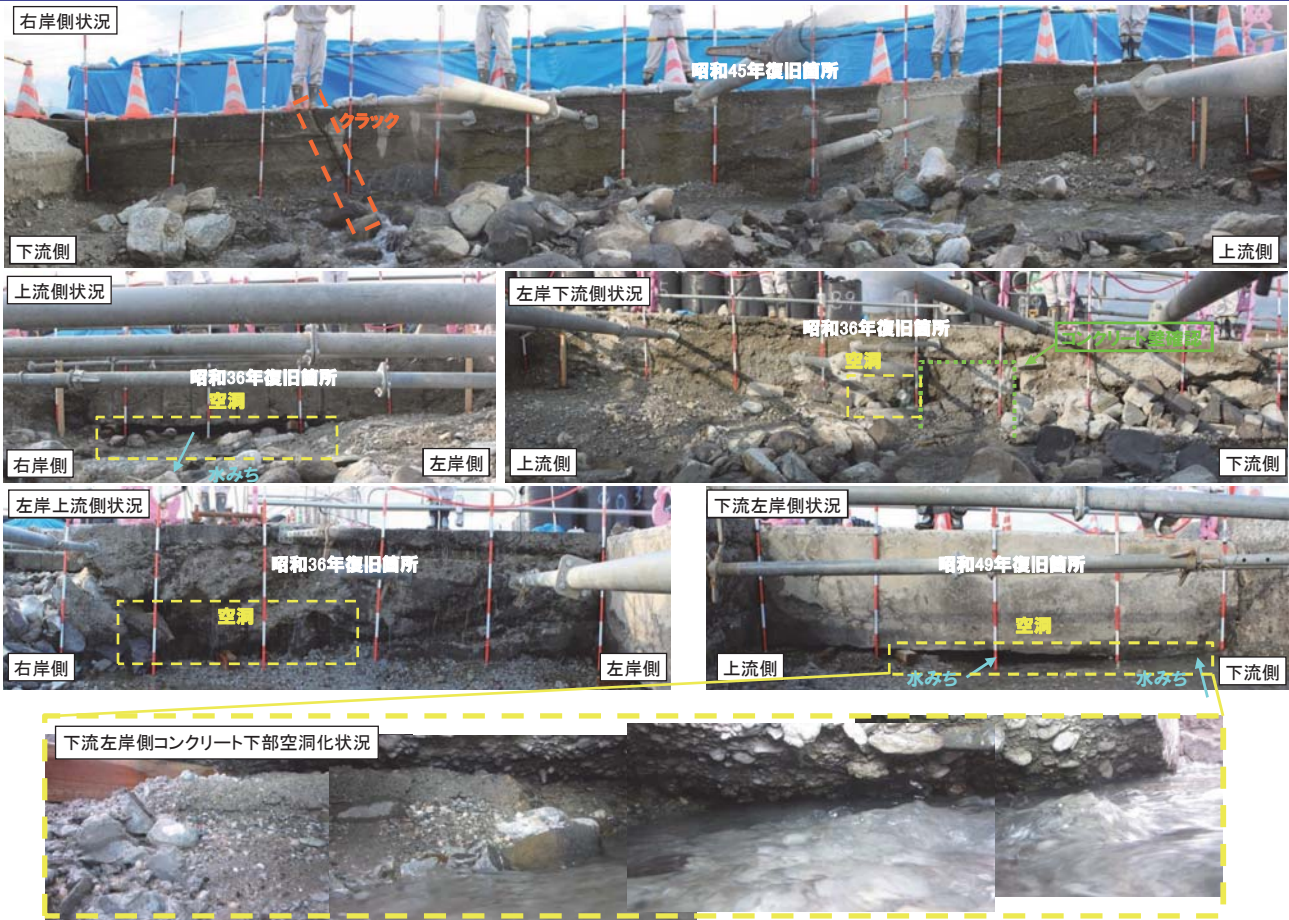
##### (1) 内部状況調査

内部状況調査では、簡易測量を行うことにより、内部の空洞進行状況や水みちの分布、流水の痕跡、コンクリート版の保持の状態を確認しました。

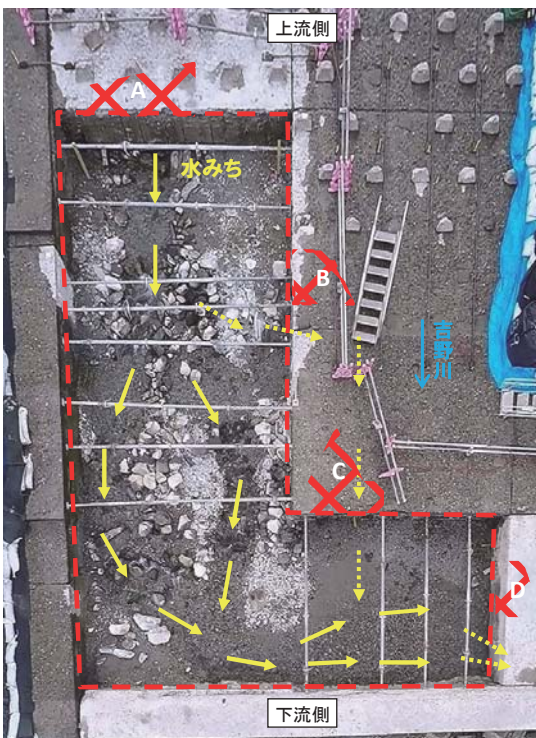
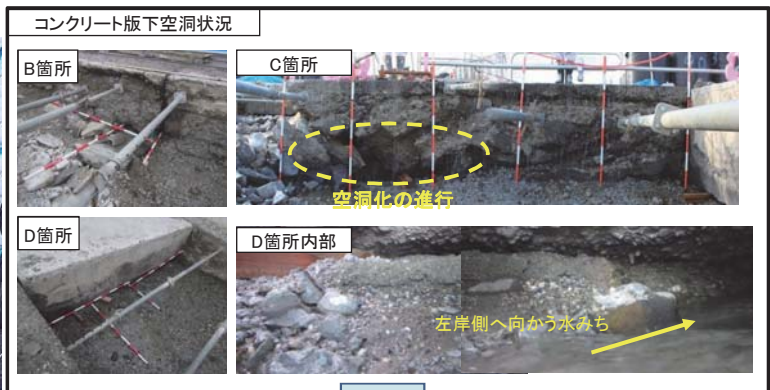
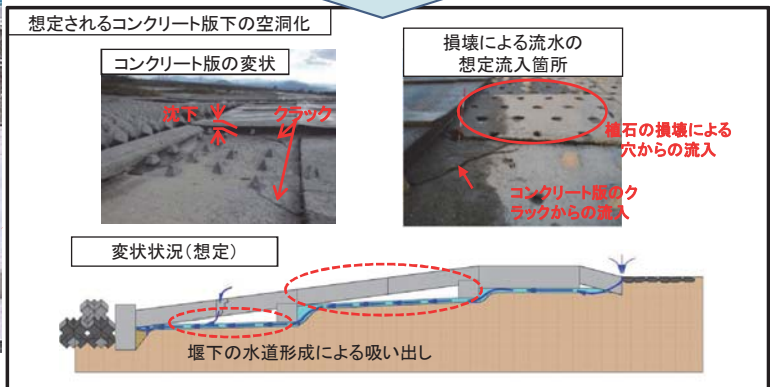
## ●ポールを使用した空洞度合い状況

外観から主に空洞化が進行している下記A～D箇所について、ポールを使用し奥行きや延長、堰上流から浸透した流水の流下状況の写真撮影を行いました。

以上から、堰上流やコンクリート版植石の損壊による隙間からの浸透水により、堰内部の土砂の吸い出しを受け崩落に伴いクラックや目地の開きが生じ、そこから堰下への流水の落ち込みにより空洞化が進行したものと想定されました。

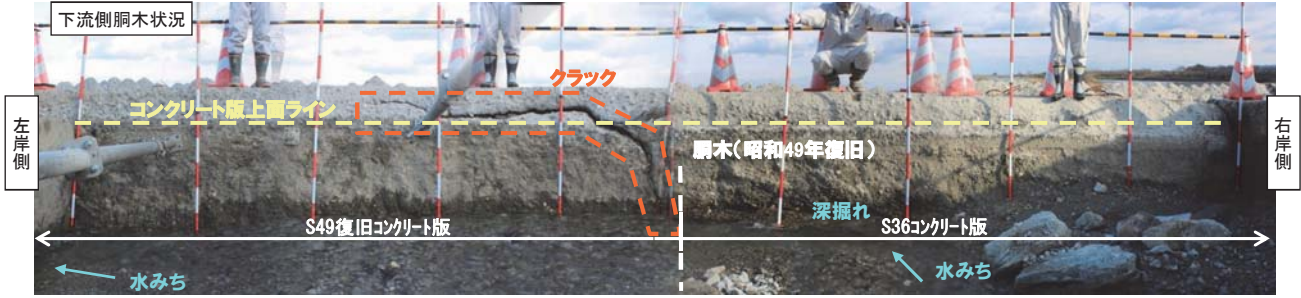
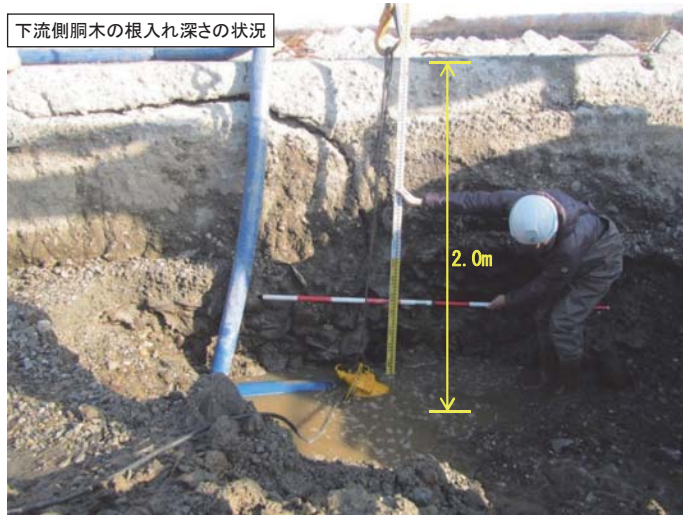
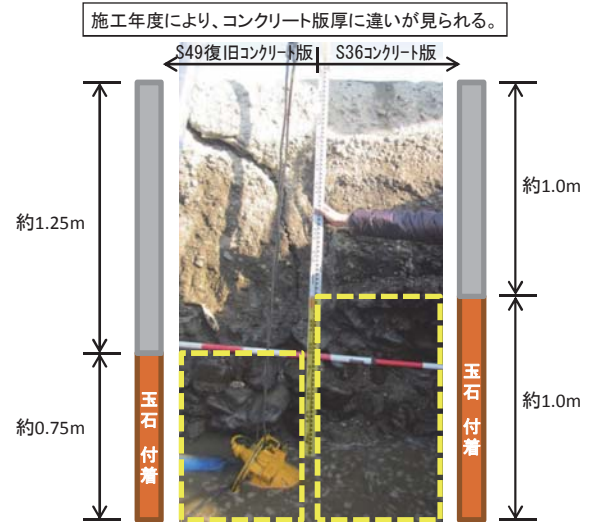
## (2) コンクリート基礎構造調査

隣接する昭和36年・昭和49年の復旧断面において、コンクリート基礎を調査し、根入れ深さやコンクリート版厚など復旧施工当時の構造を確認しました。調査の結果から、コンクリート基礎の構造については、根入れ深さやコンクリート版厚に復旧施工年による違いが把握できました。

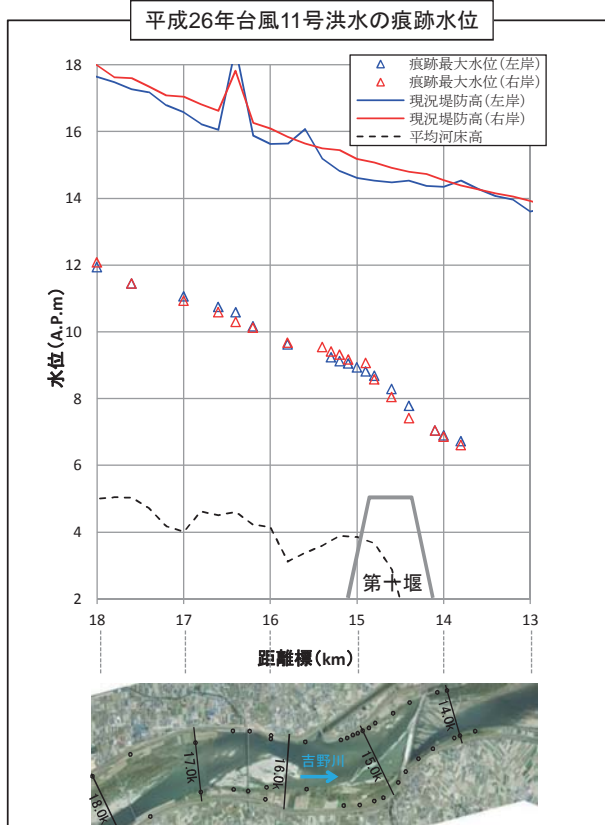
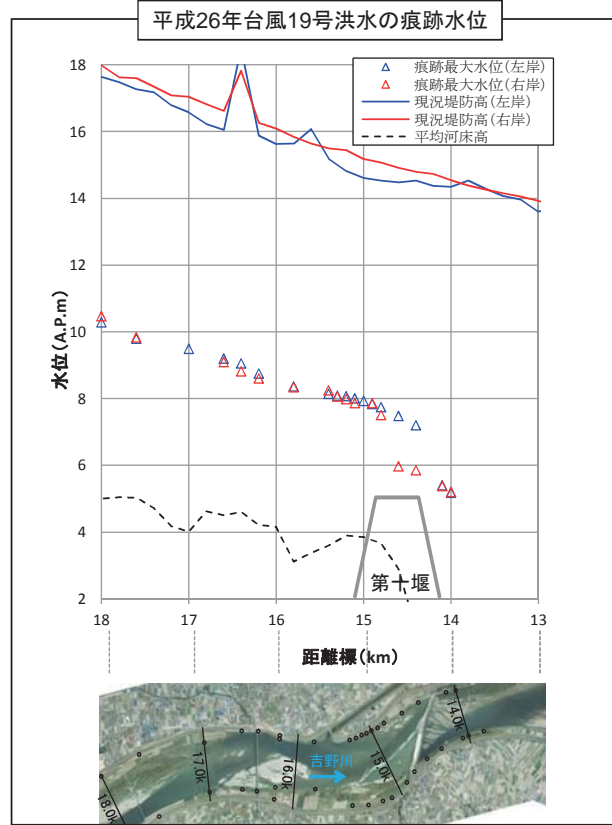
## 堰上流水位観測結果

平成26年度は、台風11号、19号洪水において水位観測を行い、水位データの結果から堰周辺においてせき上げ状況が確認できました。

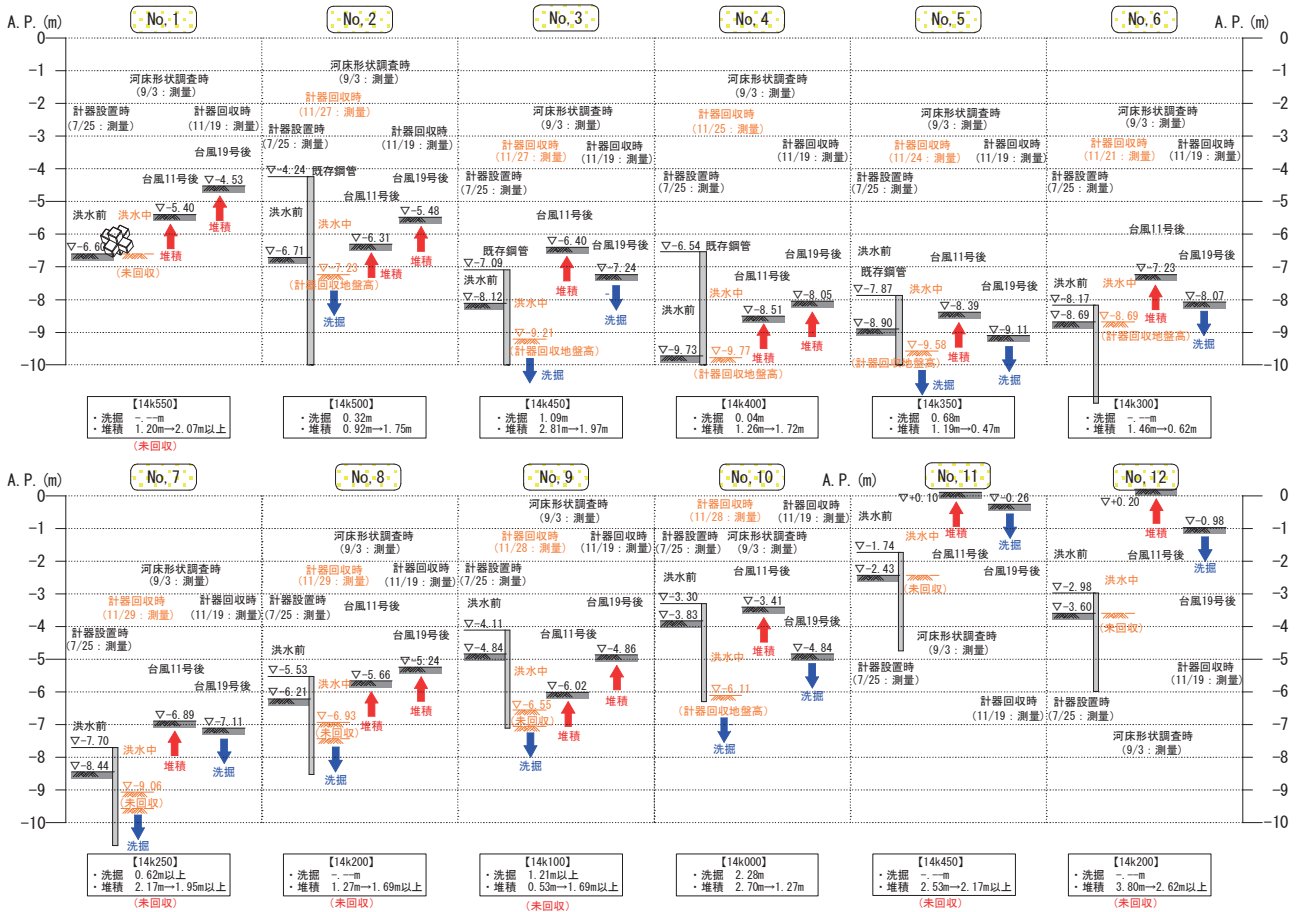
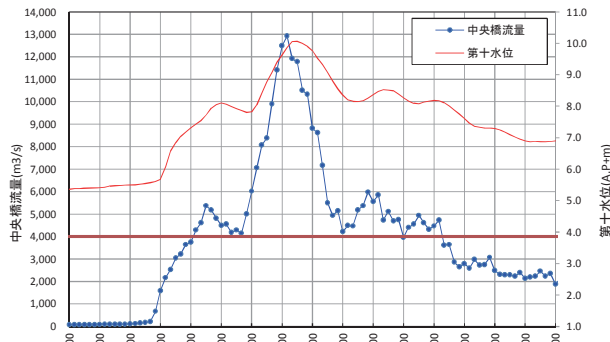
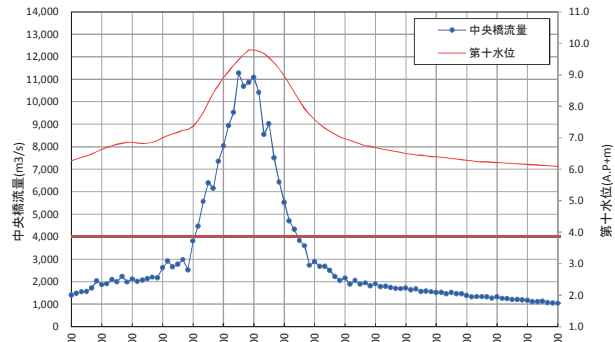
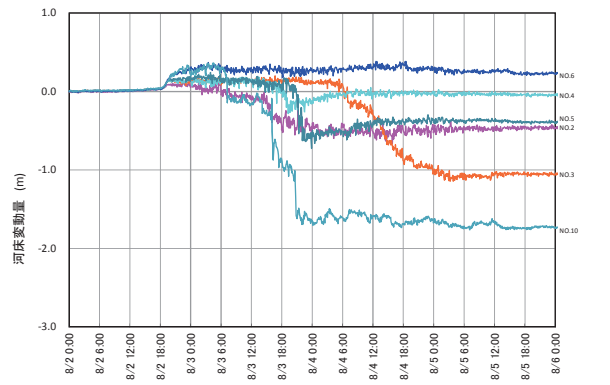
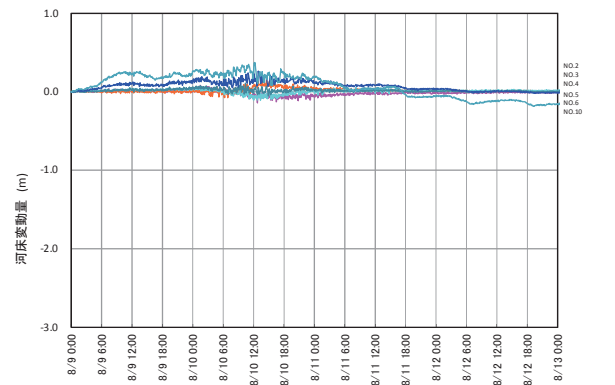
# 平成26年度堰下流右岸深掘状況調査

台風19号通過後に水位計を回収した結果、昭和51年洪水による異常深掘れ箇所は対策工の実施により安定傾向であり、全体的にも前回の河床状況に対して堆積していますが、経年的に見ると概ね安定していました。

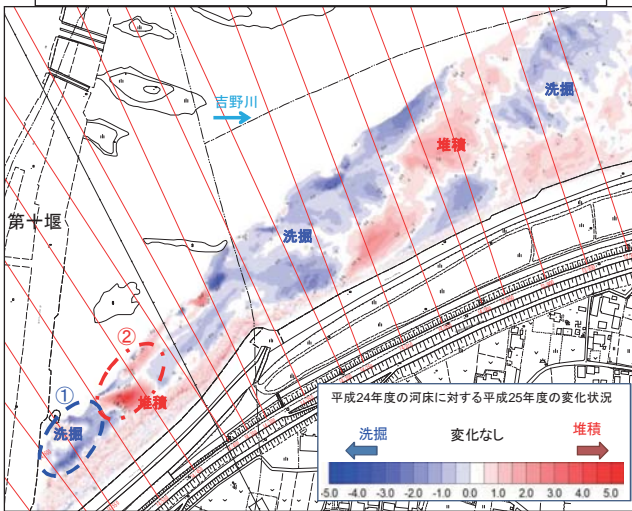
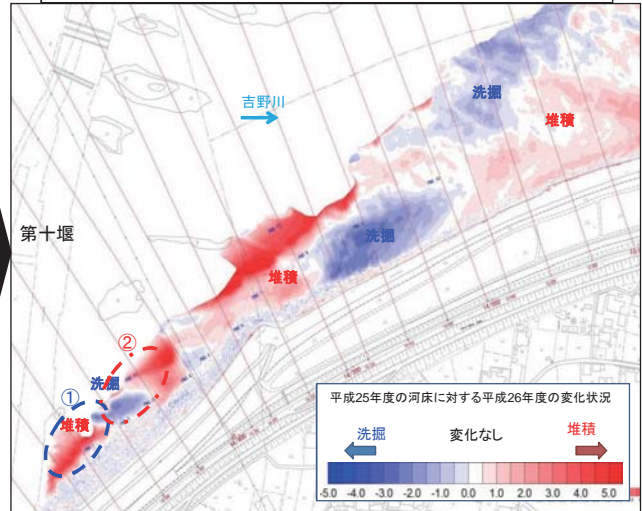
## 過年度の調査結果との比較

前回(平成25年)と今回(平成26年)の河床の変化状況について、比較を行いました。

- ①の箇所については、平成25年度は平成24年度に対して洗掘傾向にあったが、平成26年度は堆積傾向であることが確認できました。
- ②の箇所については、平成25年度は平成24年度に対して堆積傾向にあったが、平成26年度は洗掘傾向であることが確認できました。

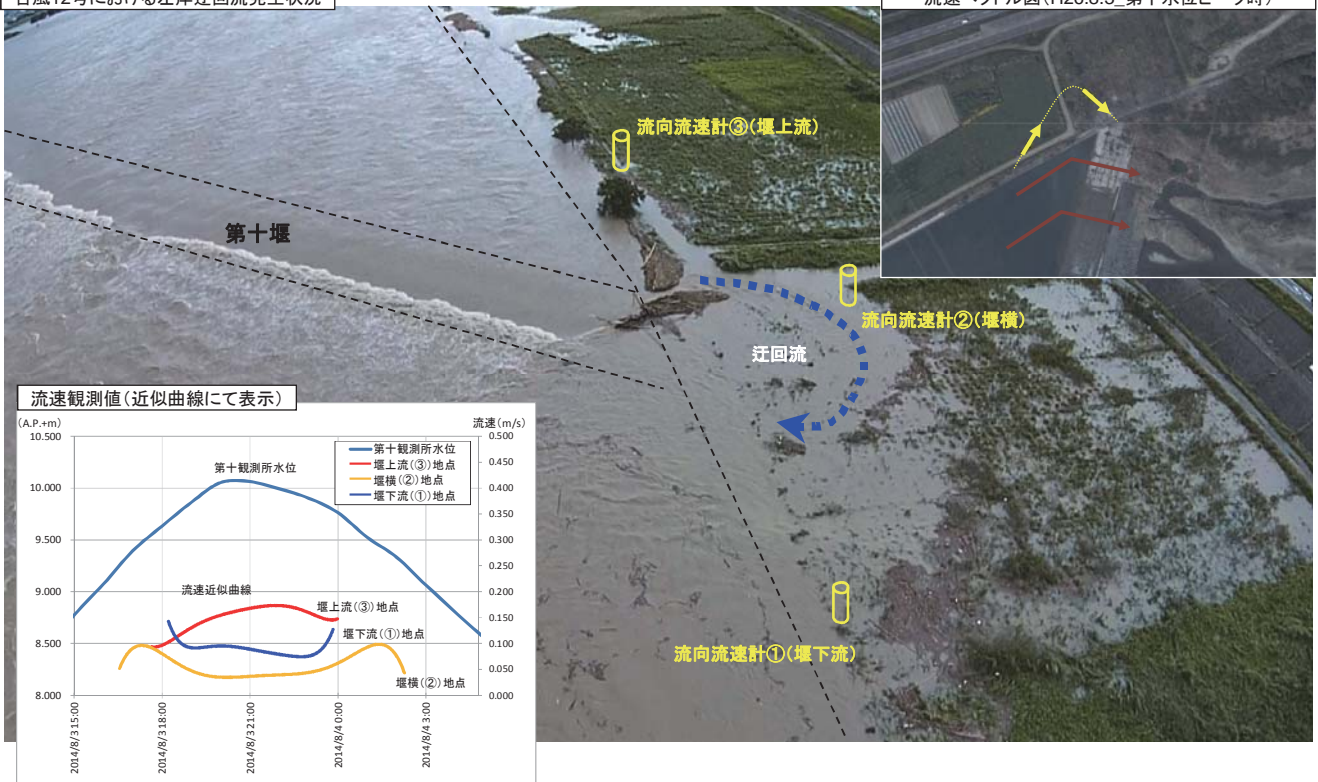
台風12号における左岸迂回流発生状況

台風12号の観測では、3地点に配置した流向・流速計のすべてにおいて計測しました。初めに流れを観測した地点は堰横(②)地点であり、次に堰下流(①)地点、最後に堰上流(③)地点でした。第十水位がピーク時(平成26年8月3日)の各観測地点での流向・流速を表した図を示しています。調査の結果、堰横(②)地点と堰上流(③)地点の流向より、迂回流の発生を確認しました。
