1) H28点検における診断区分Ⅳ施設及び措置状況 (1) 四国地方整備局

- ・平成28年度における判定区分Ⅳの施設は四国管内で28橋梁(徳島県5、香川県4、愛媛県1、高知県18)。
- ・トンネル、道路附属物等は該当なし。
- ・現在全施設で通行止め措置済みであり、今後各道路管理者において恒久対策の検討を行い措置方針を決定。

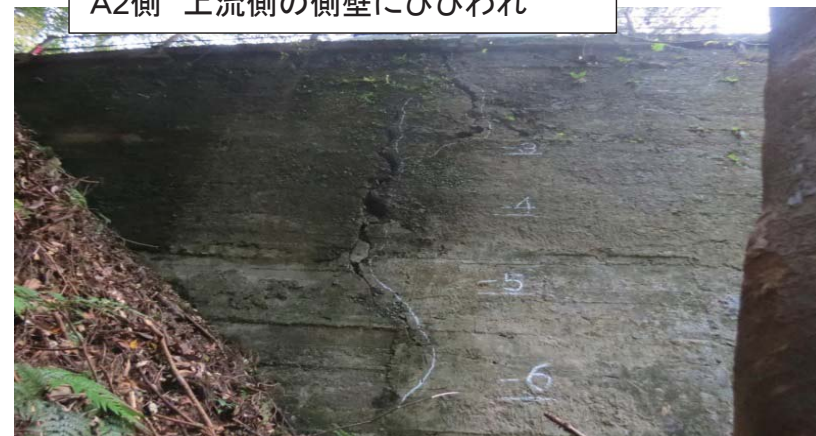
高知県 土佐清水市 久百々橋くももばし (市道久百々中央線)

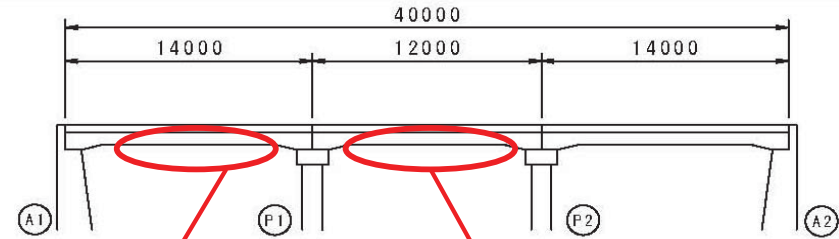
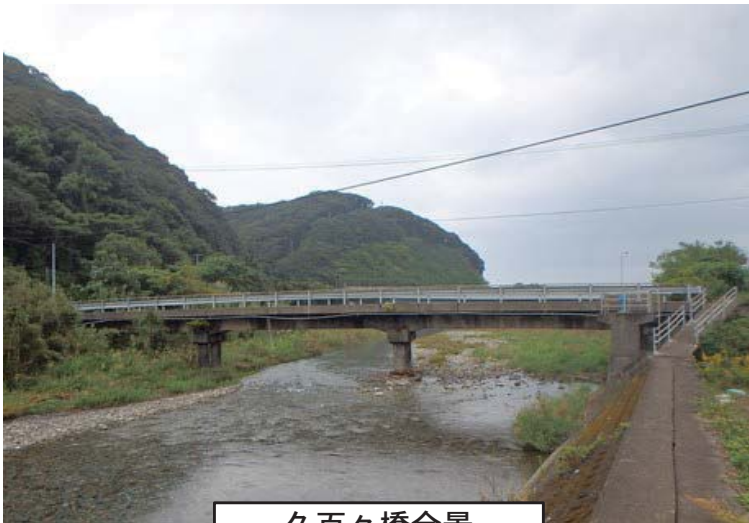
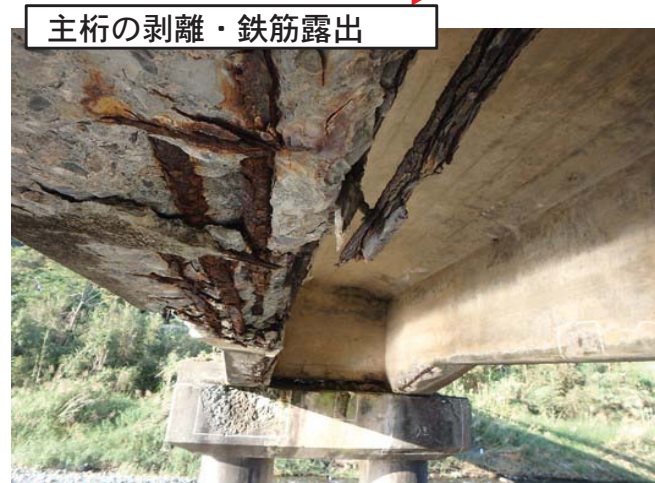
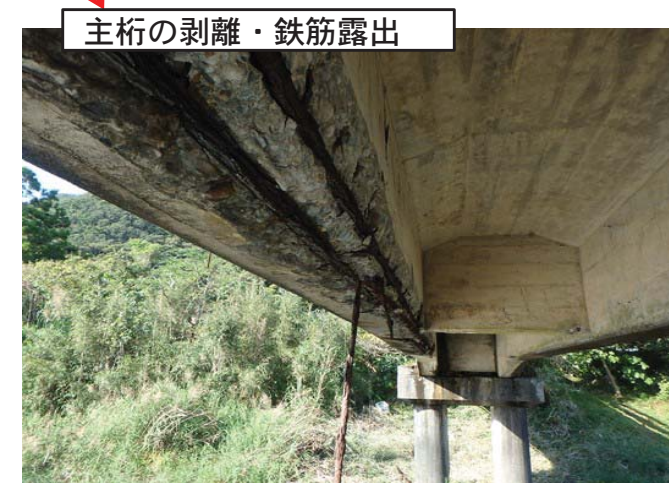
高知県室戸市 原池橋 (市道シノベ川原線)

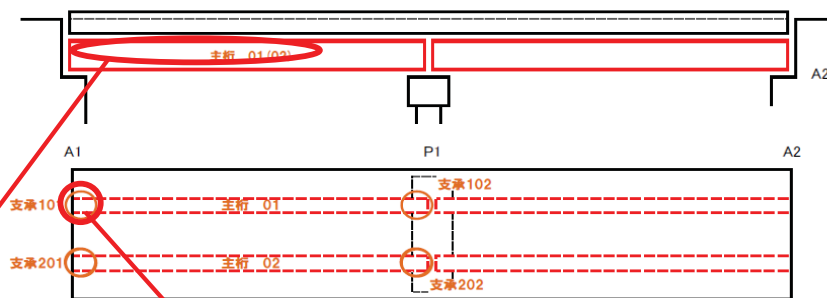
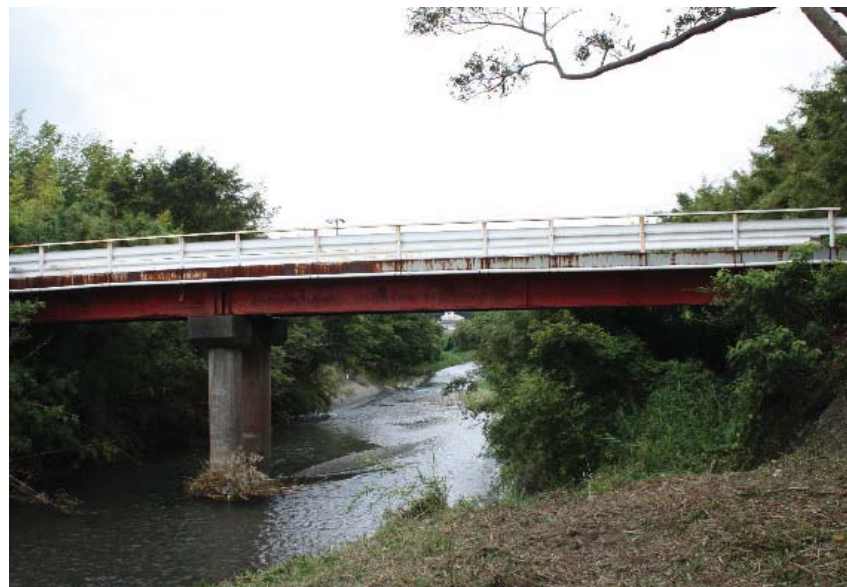
- 措置：全面通行止め措置済（H28.12.23）
- 恒久対策：主桁の損傷が著しいことから、修繕又は架け替えを視野に入れ今後検討する。

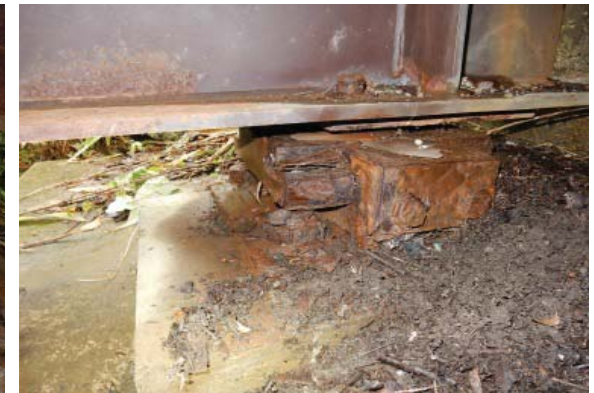
高知県土佐清水市 松山第1床版橋 (市道下川口松山横峯小脇ノ川線)

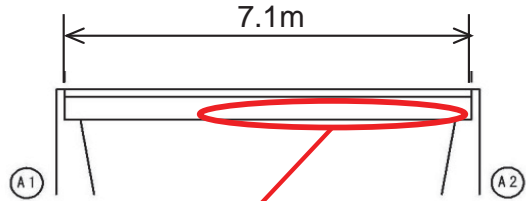
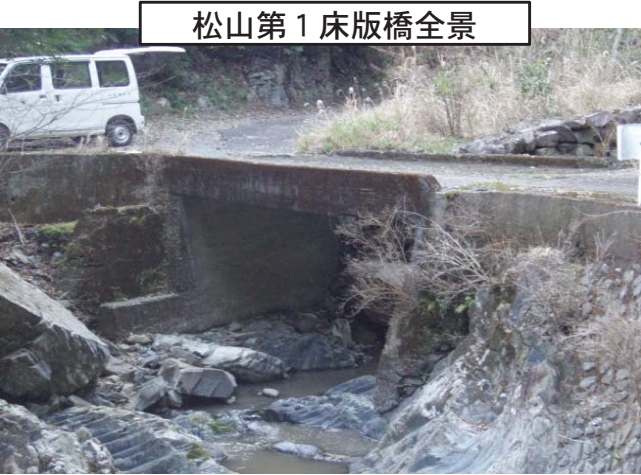
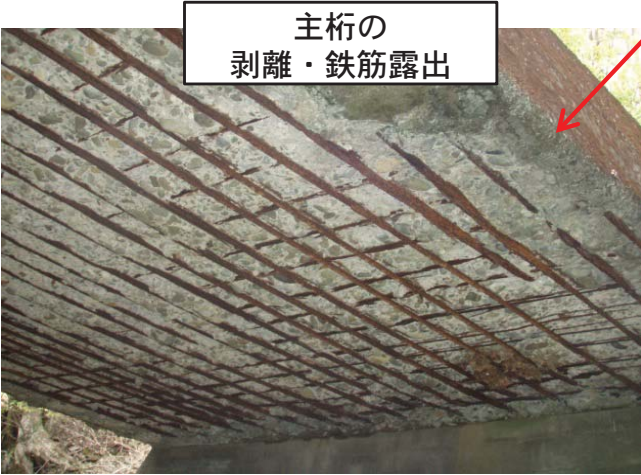
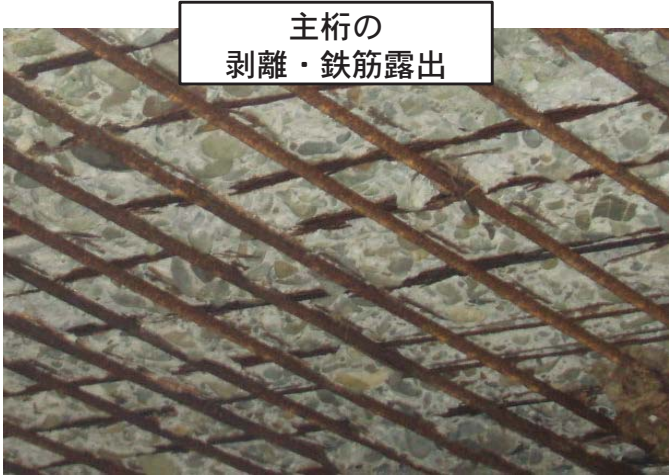
高知県 高知市 西中道橋(市道春野町165号線)

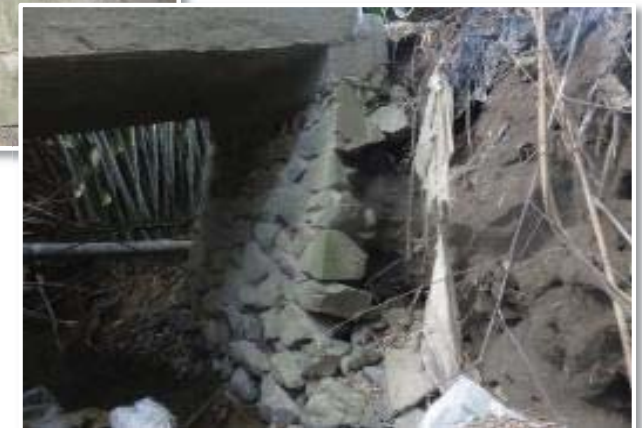
高知県四万十町 ^{たいしょうばし} 大正橋 ^{あがわ} (町道吾川線)

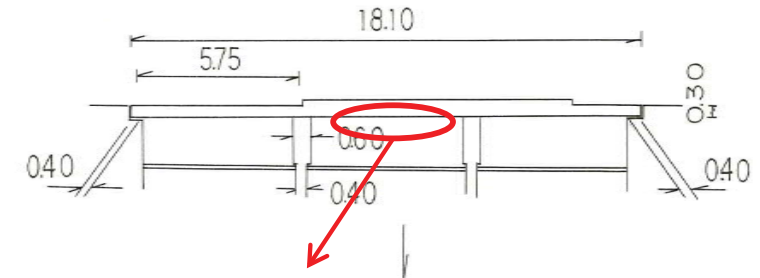
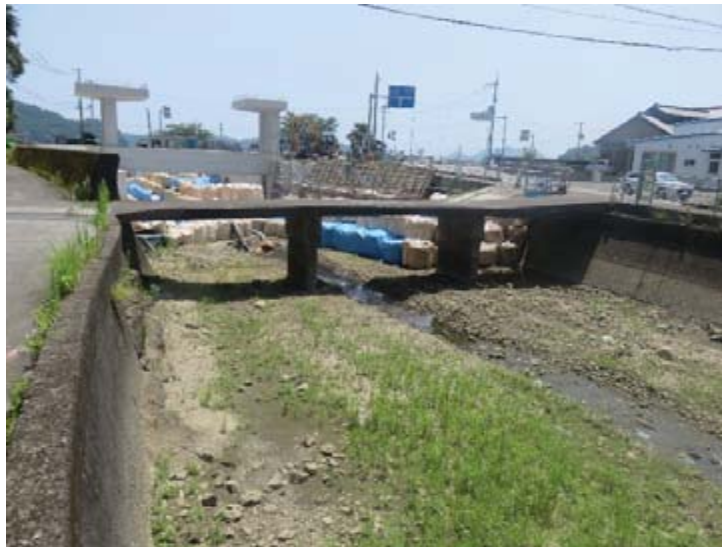
○措置：通行止措置済 (H28.8)
○恒久対策：主桁の損傷が著しいことから、撤去も視野に入れ今後検討する。

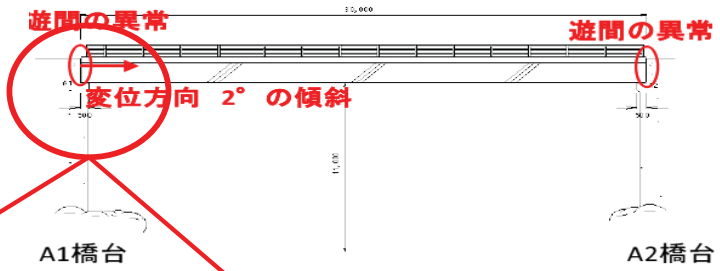
【対策】
○ 措置: 全面通行止め措置済(H29.3.1)
○ 恒久対策: 支承・主桁の腐食及び橋台の損傷が著しいことから、更新を検討する。

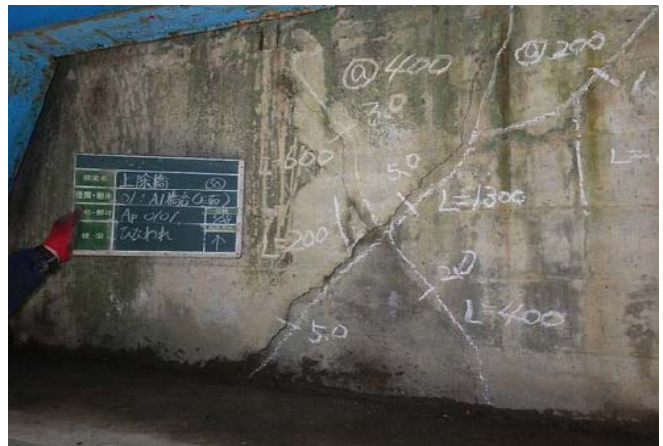
高知県大豊町 赤根小谷橋(町道岩原駅前線)

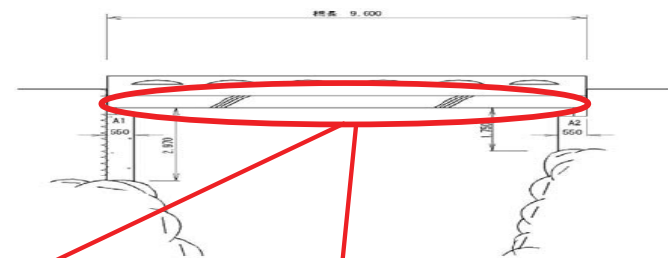
- 措置:全面通行止め措置済(H29.3.1)
住民生活に影響が大きいため、仮設工事で一時復旧を予定。
- 恒久対策:主桁の腐食が著しいことから、修繕を検討する。

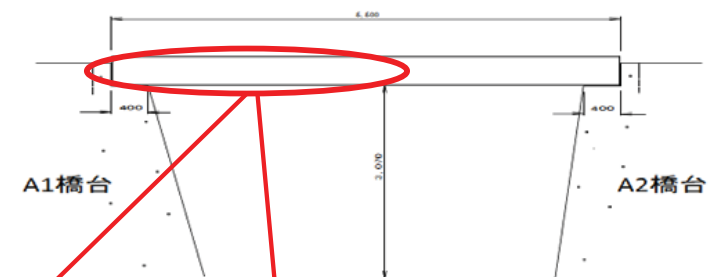
【対策】
○措置:全面通行止め措置(H29.3.1)
○恒久対策:床版部のコンクリート剥離・鉄筋露出が目立つことから、修繕を検討する。

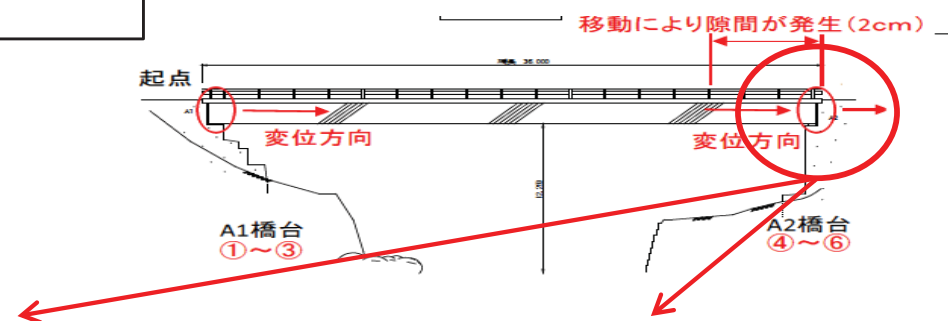
- 措置: 全面通行止め措置(H29.3.1)
- 恒久対策: 支承及び橋台の損傷が著しいことから、更新を検討する。

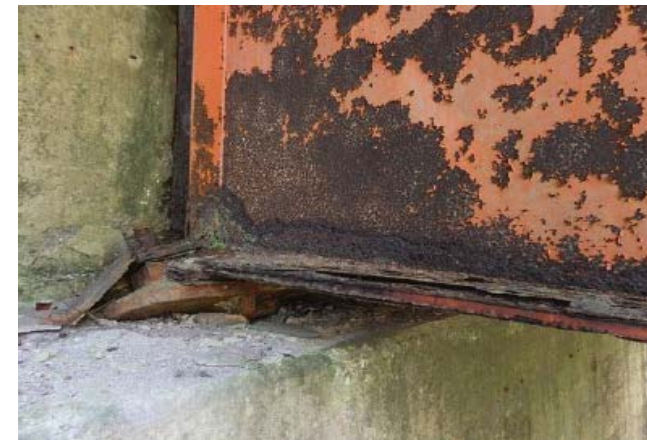
高知県土佐清水市 第1菜畑橋 (市道川端線)

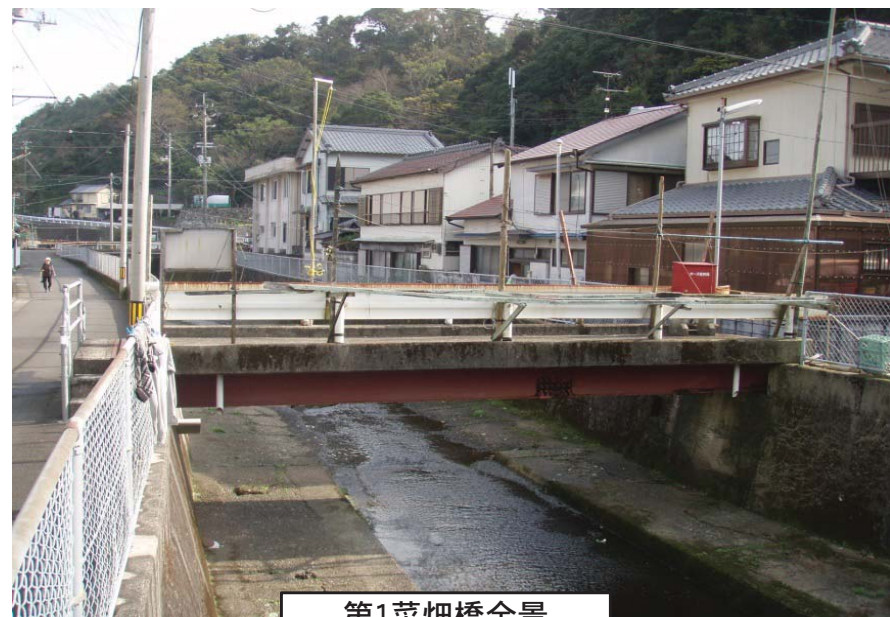
- 措置：全面通行止め措置済（H28.12.5）
- 恒久対策：主桁の損傷が著しいことから、修繕を検討する。

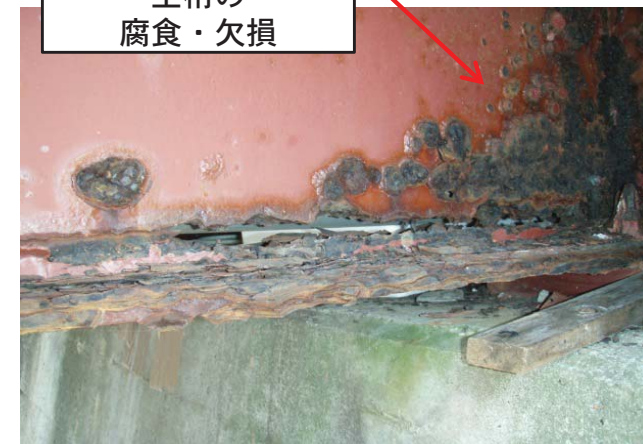
高知県四万十市 池田3号橋 (市道池田馬場線)
