自然由来の重金属等（フッ素・ヒ素）の検出について ～ 分析結果の更新（8月7日時点） ～

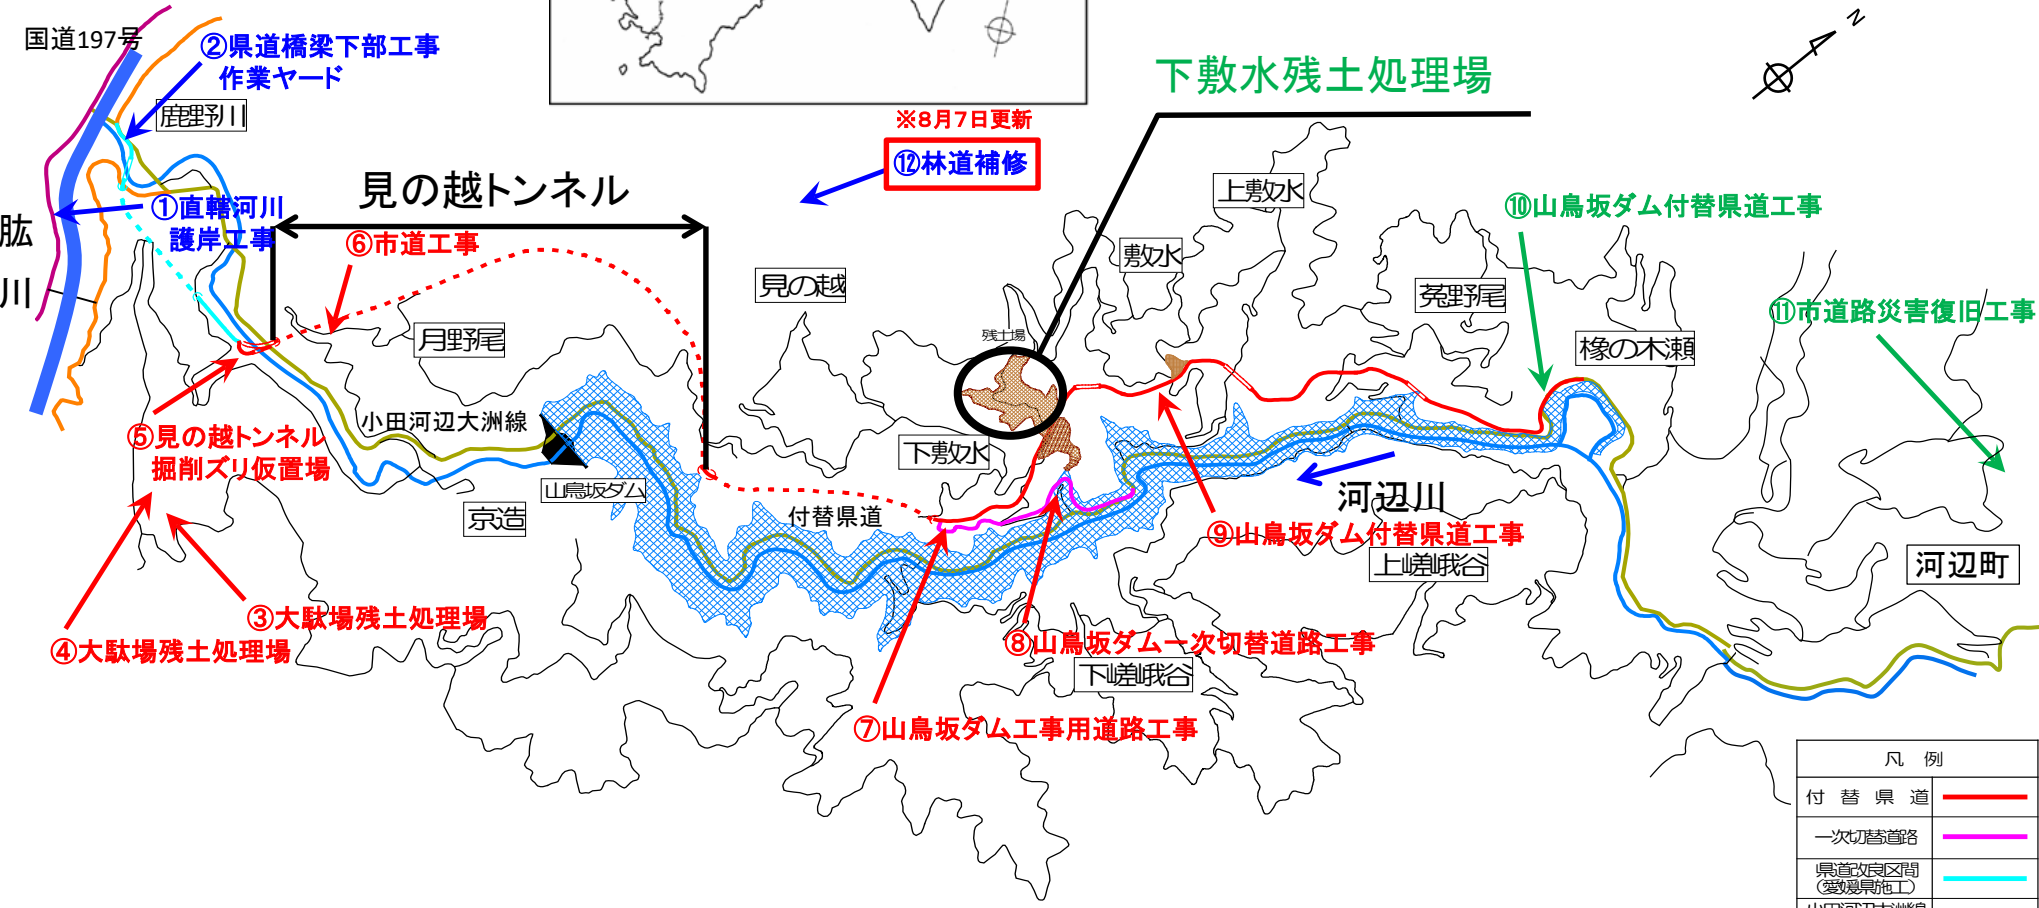
赤字: 基準値超過の箇所
 青字: 基準値以下の箇所
 緑字: 調査中の箇所

※一般に供用されている⑥市道、⑫林道については、既に⑤見の越トンネル掘削ズリ仮置き場に移動済み。
 ※現時点で⑥、⑫以外の搬出箇所は工事現場内で未供用のため、道路の通行止めは予定していません。
