自然由来の重金属等（フッ素・ヒ素）の検出について ～ 分析結果の更新（8月11日時点） ～

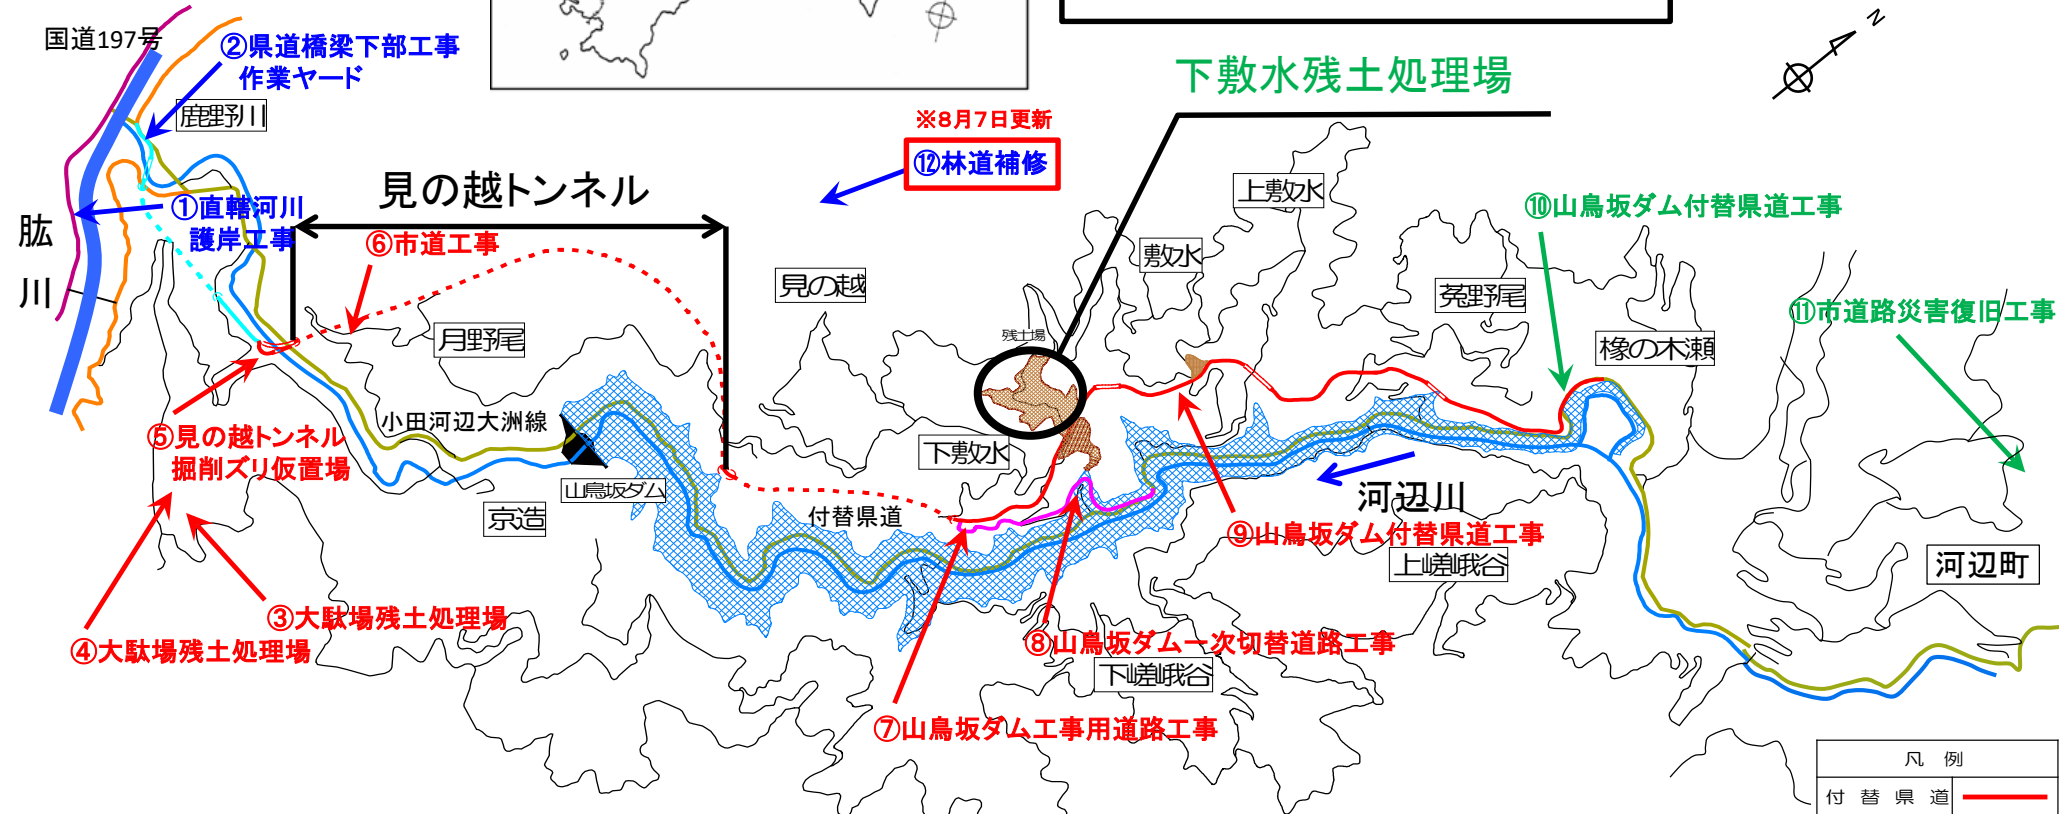
【8月7日時点】

【土壌調査結果】

赤字: 基準値超過の箇所
 青字: 基準値以下の箇所
 緑字: 調査中の箇所

※一般に供用されている⑥市道、⑫林道については、既に⑤見の越トンネル掘削ズリ仮置き場に移動済み。
 ※現時点で⑥、⑫以外の搬出箇所は工事現場内で未供用のため、道路の通行止めは予定していません。
