国道11号吉野川大橋（下り）の損傷発見に伴う緊急対応報告

徳島河川国道事務所

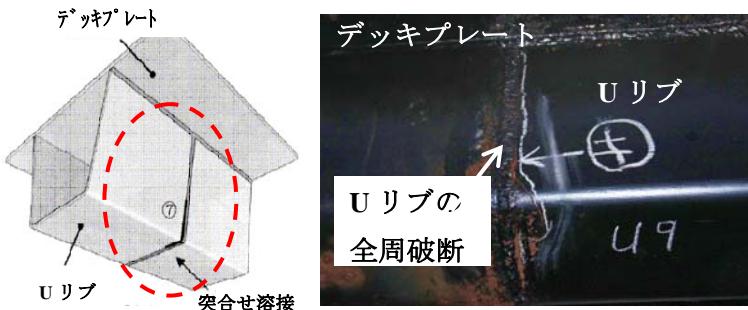
図-3 Uリブ突き合わせ溶接部の損傷状況

き裂は箱桁内部のUリブ突き合わせ溶接部において、塗膜割れ程度からUリブの全周方向に開口しているものまで発見された。き裂は第1径間から第4径間の現場溶接部に集中しており、その中でも中央車線付近において特に多く発見された。

き裂の補修は、早期の交通規制解除の必要性や、車両を通行させながらの施工を考慮し、あて板による補修工法を採用した。

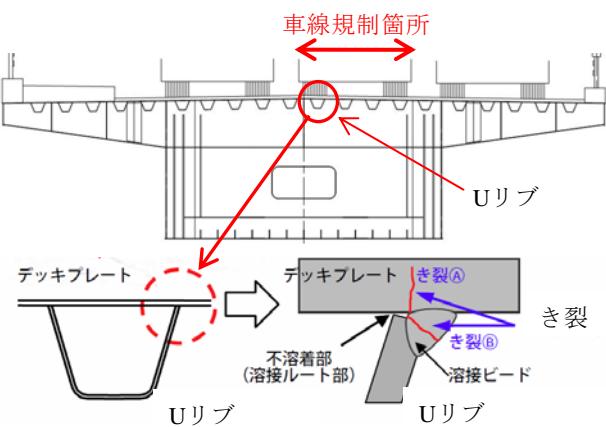
図-4 デッキプレート貫通き裂の概要

目視による調査により U リブき裂損傷が確認されると、次に危惧されたのは U リブ内面の内在き裂の有無であった。U リブ外面からの目視では確認できないデッキプレートに貫通しているき裂が存在すると、路面陥没により走行車両へ影響を及ぼす恐れがある。そこでき裂発見から3日後、特に損傷箇所の多かった第1径間から第4径間の中央車線において交通規制を開始し、詳細調査に着手した。

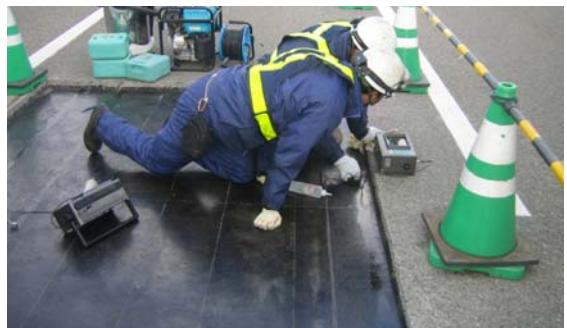
写真-2 鋼床版上面からの調査状況

初めに、鋼床版上面の調査範囲において舗装版を除去し、磁紛探傷調査、超音波探傷調査を実施した。調査範囲は発見された箱桁内部のUリブき裂損傷箇所が最も多い径間で、舗装面に亀甲状のクラックが発生している箇所を調査範囲として選定した。この調査でデッキプレート貫通き裂が発見されれば即、全線交通規制する緊張感のもと調査を行ったが、鋼床版上面からデッキプレート貫通き裂は、発見されなかった。

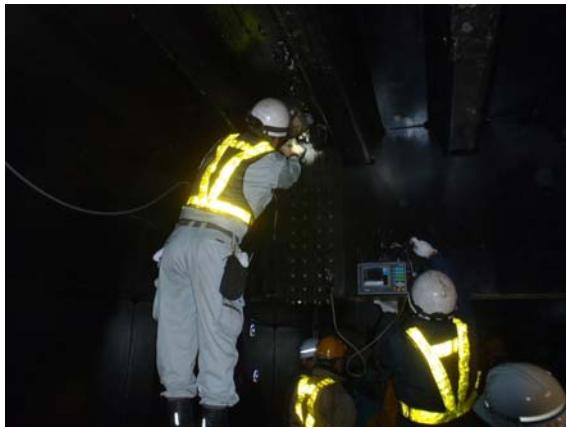
写真-3 鋼床版下面（箱桁内部）からの調査状況

次に鋼床版下面（箱桁内部）から磁紛探傷調査、超音波探傷調査、ファイバースコープでのUリブ内面調査を実施した。全径間を対象に実施したが、調査の結果デッキプレート貫通き裂は、発見されなかった。

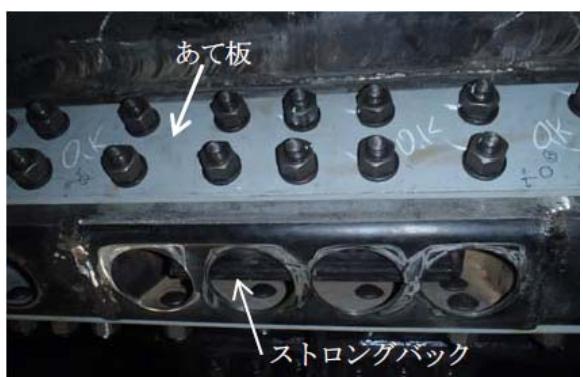
写真-4 ストロングバック存置状況

あて板による補修工法は、Uリブの損傷している箇所に鉄製の板を張り、ボルトで留めて固定する工法であるが、現場架設当時に仮設として用いたストロングバックが、Uリブ内に存置されていることが判明した。

ストロングバックが障害となりボルト挿入が困難なことにより、高力ワンサイドボルトを使用することで干渉を回避するとともに、時間短縮による早期工事完了も可能であるため、今回の現場条件から判断し採用した。

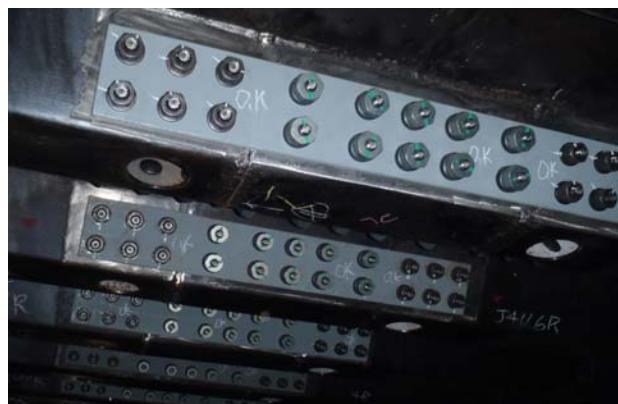
写真-5 あて板補強完了状況

損傷発見から約2ヶ月後、123箇所全てのあて板補修の施工が完了したことにより、床版に必要な強度が確保されたと判断した。
