鹿野川ダム下流における 減勢工保護カバーの流出について(続報)

令和3年5月31日に確認した減勢工保護カバー^{※1}の流出について、減勢工の現地調査を実施しました。

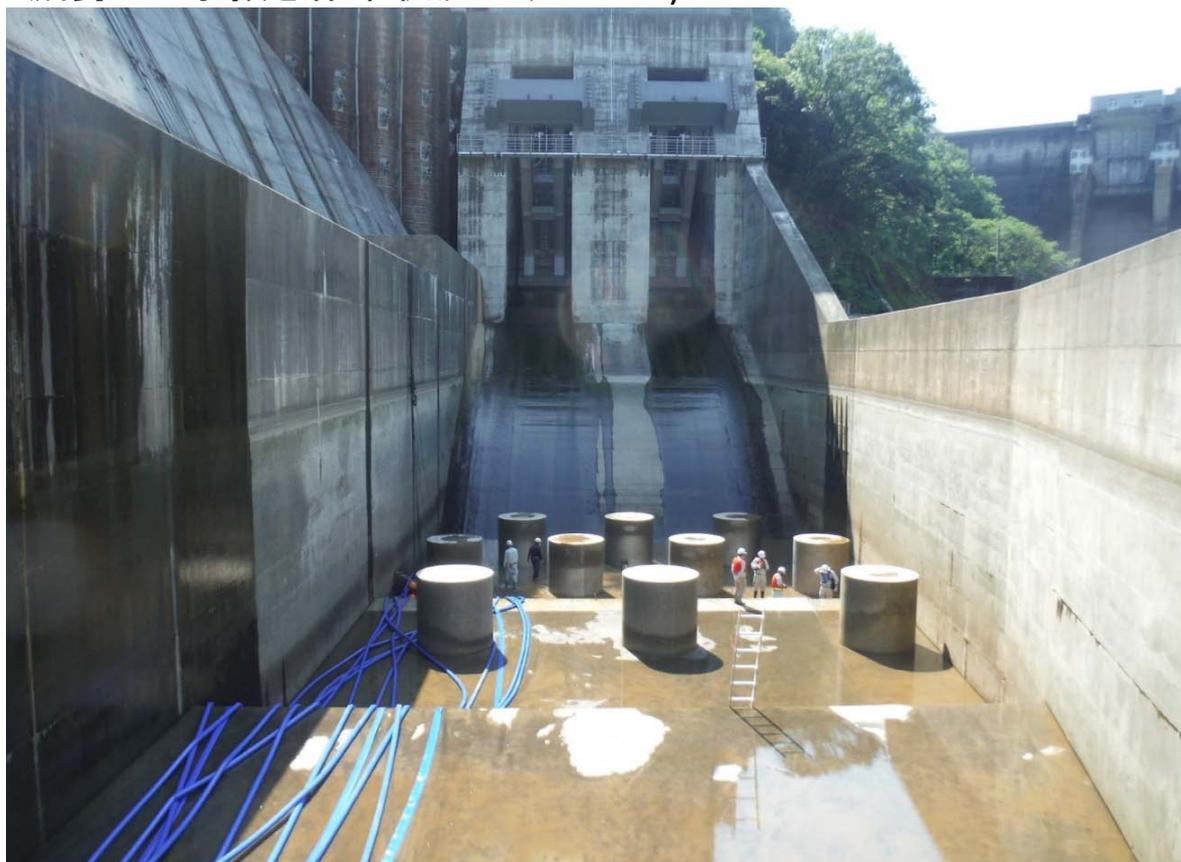
減勢工 水抜き作業状況 (R3.6.10)

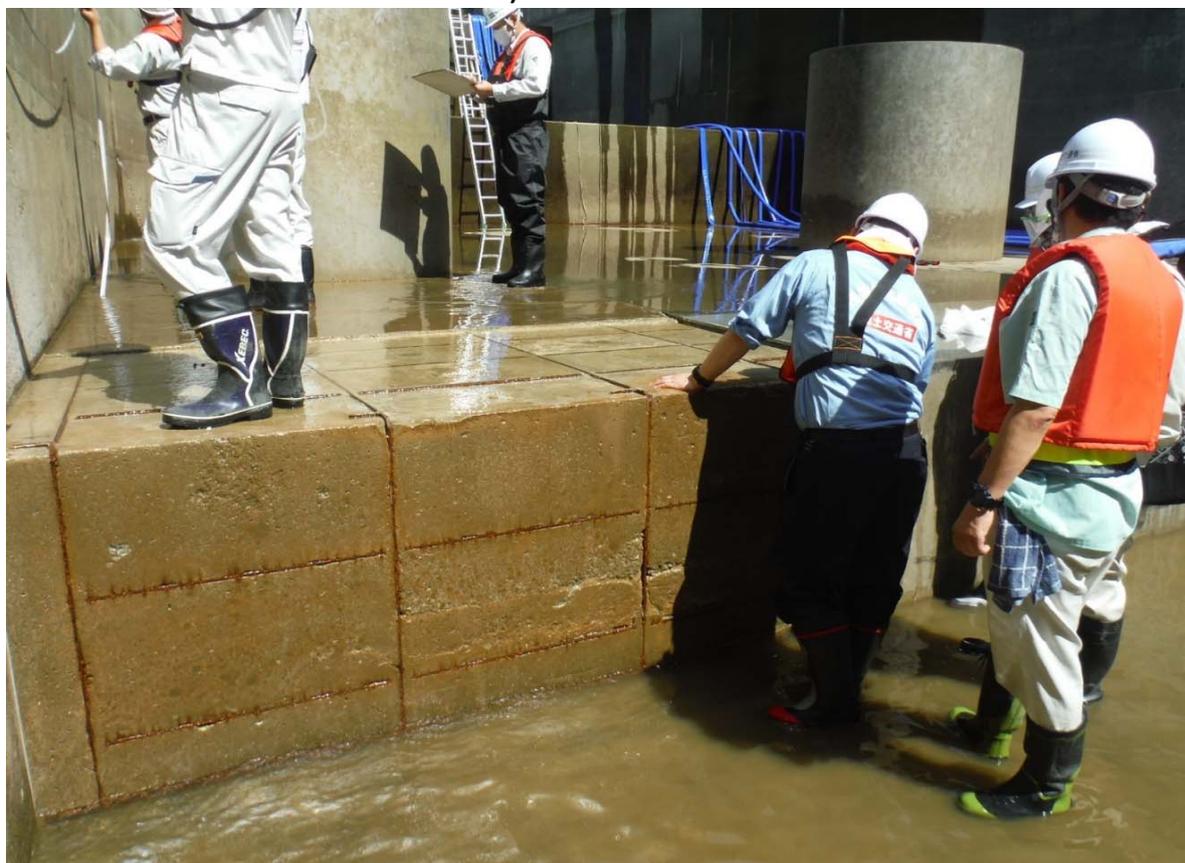
損傷部調査状況 (R3.6.10)

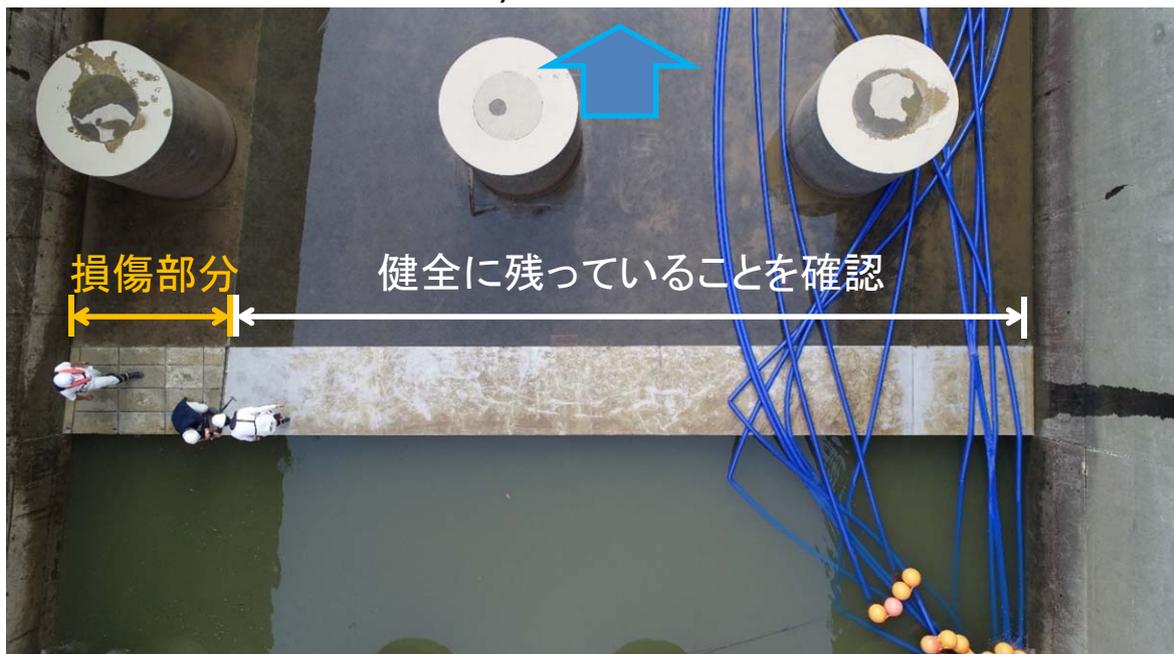
残り大半の減勢工保護カバーについては、健全な状態で残っていることを確認。

保護カバー全景 (R3.6.10)

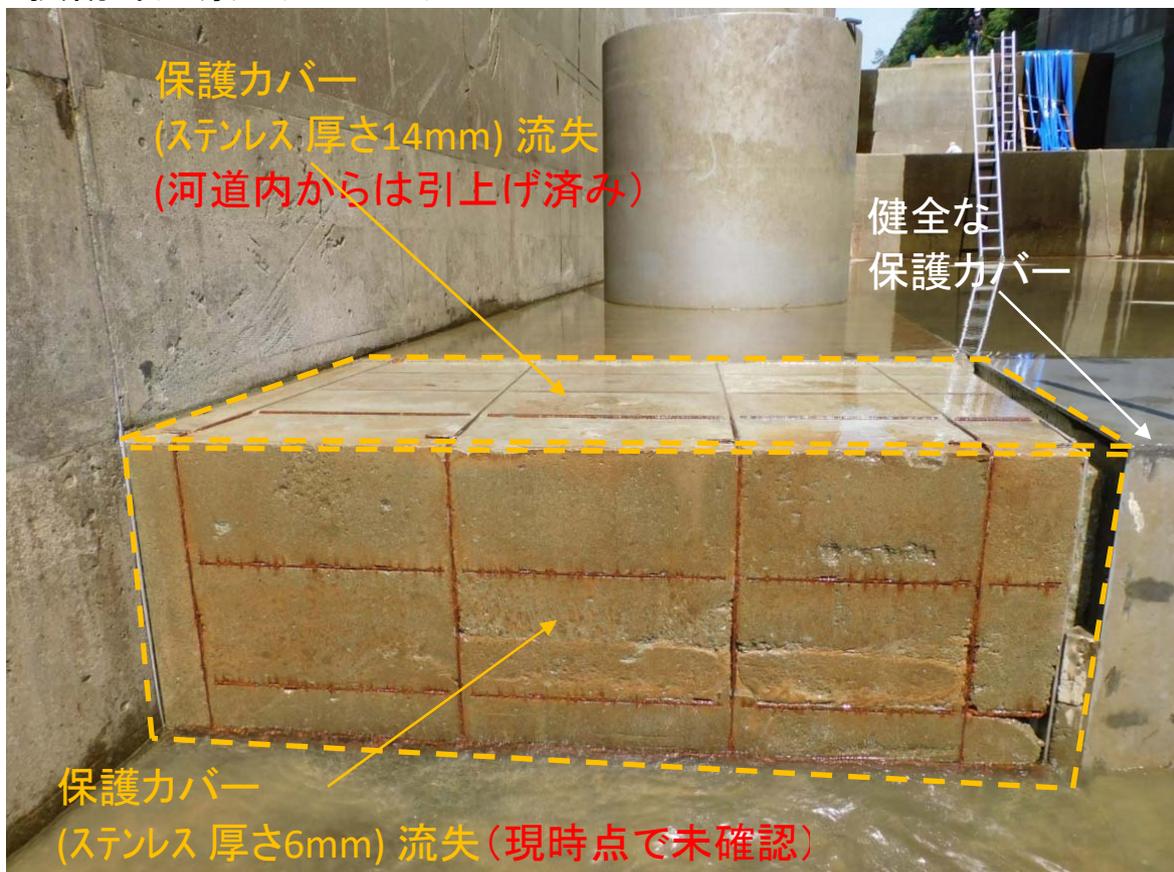
減勢工保護カバーの左岸側の一部の流出を確認。

また、6月1日記者発表の流出部材の隣接部である保護カバー（ステンレス製厚さ6mm、高さ約1m×幅約2.7m）の流出も新たに確認しました。

損傷部近景 (R3.6.10)
