# 第14回 鹿野川ダム水質検討会

## 平成30年の水質等の概況

四国地方整備局 山鳥坂ダム工事事務所

平成31年2月6日

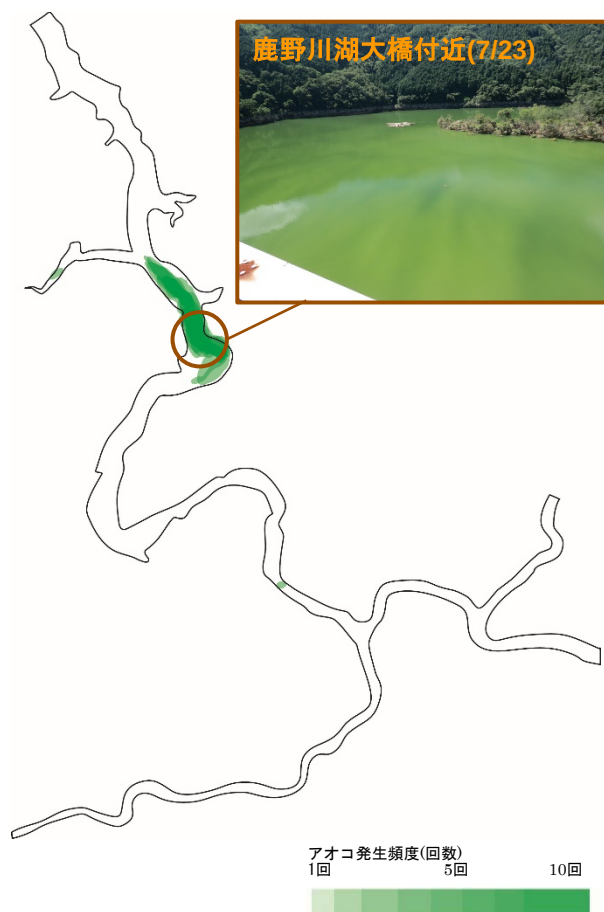
#### ■アオコ発生状況(H30.7月)

- H30.7月は、鹿野川湖大橋付近でアオコが発生した。
- H30.8月・9月は、鹿野川湖大橋付近や大谷川などの一部でアオコが発生した。

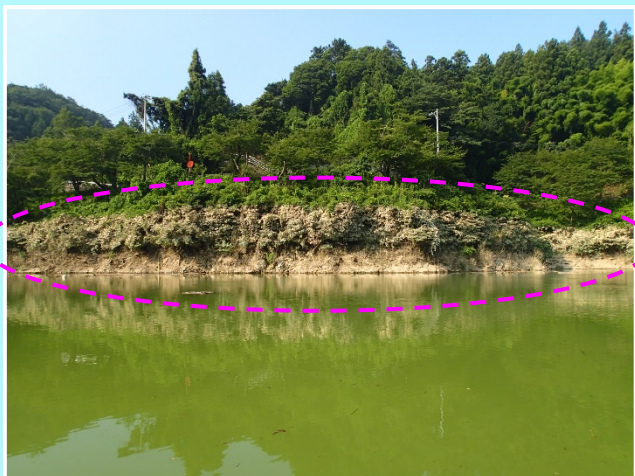
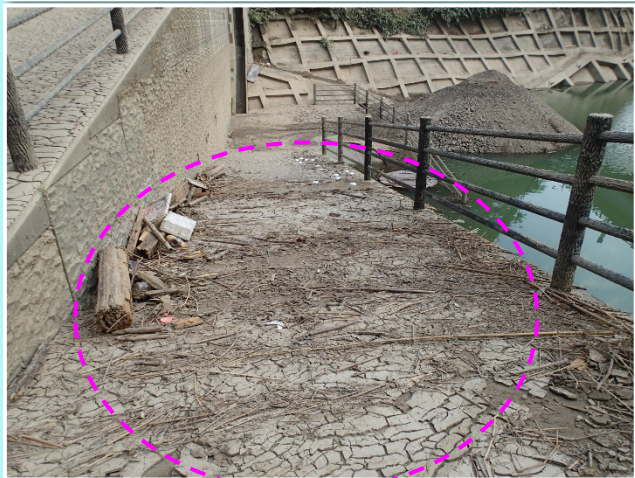
■ 現地写真(7/20撮影、洪水後約2週間)

- 洪水により流入した土砂の細粒分が湖岸の樹木や斜面、係船場等に堆積しており、H30年7月豪雨以降の洪水で堆積土砂が貯水池内に流入することが懸念される。

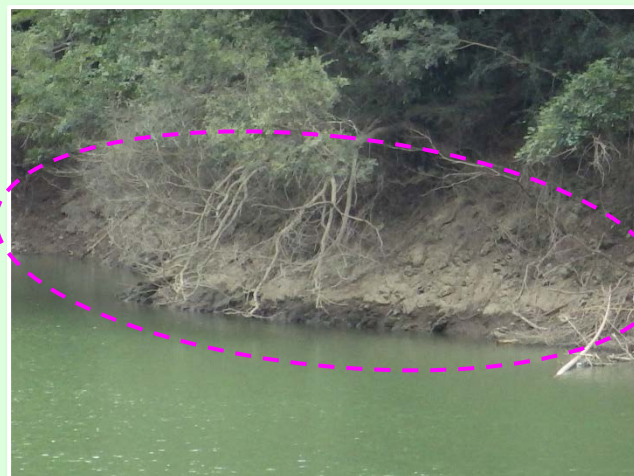
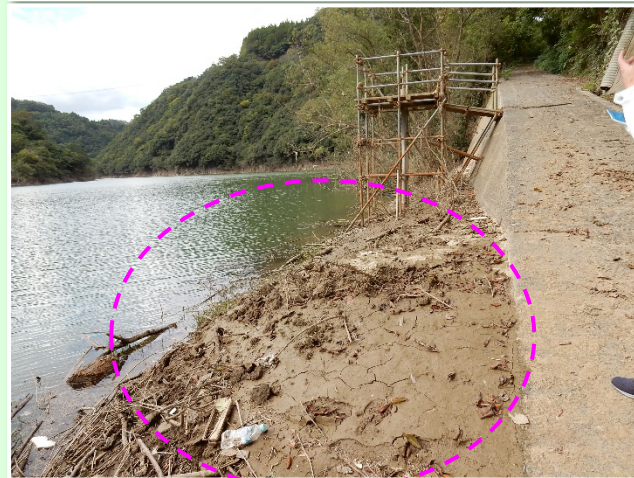
■ 現地写真(10/19撮影、洪水後約3ヶ月)

洪水後約2週間後に確認された流入土砂は、洪水後数か月経っても湖岸に堆積したままである。

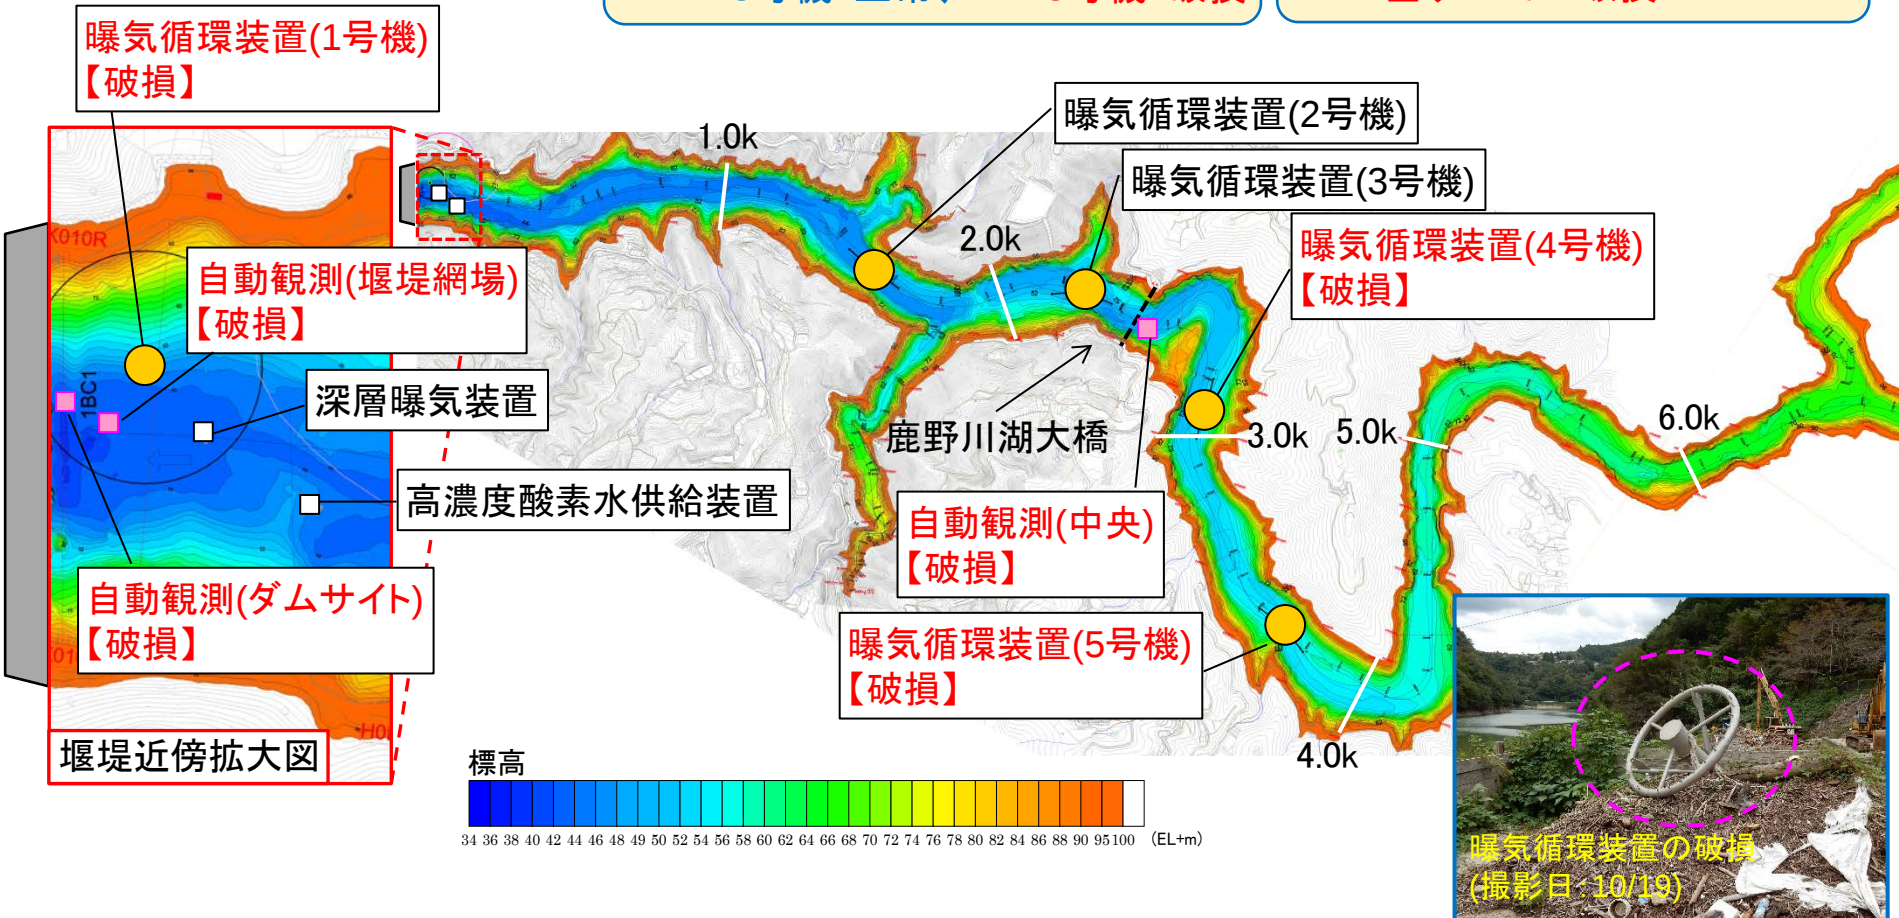
## ■ 水質関連施設の被災状況

- H30年7月豪雨により、ダム貯水池内に設置していた曝気循環装置の一部及び水質自動観測装置が破損したため、7/5以降の運転及び観測ができなかった。

曝気循環装置 全5基

⇒ 2・3号機:正常、1・4・5号機:破損

水質自動観測装置 全3基

⇒ 3基すべてが破損
