# 香川県交通事故対策会議 第11回委員会

平成23年10月27日

# 1. 事故危険箇所の対策効果検証

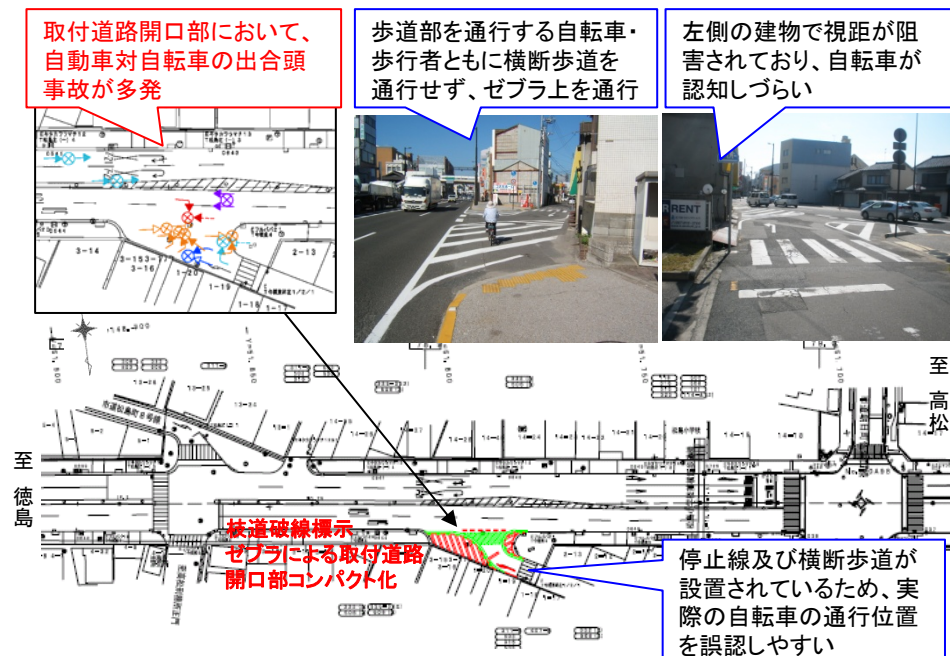
## 【①国道11号高松市松島町二丁目】

・対策実施箇所の出合頭事故が急増。急ブレーキ回数は横ばい。  
⇒対策効果が発現できていないため、追加対策の検討を行う

- ①取付道路に横断歩道が設置されているが、国道11号歩道上を通行する自転車は、ゼブラ上を通行
- ②取付道路側から流入する車両は、国道11号に合流するため右側を注視し、左側から走行してくる自転車を見落としやすい

1. 横断歩道の設置
2. ゼブラ部の歩道化(長期対策)

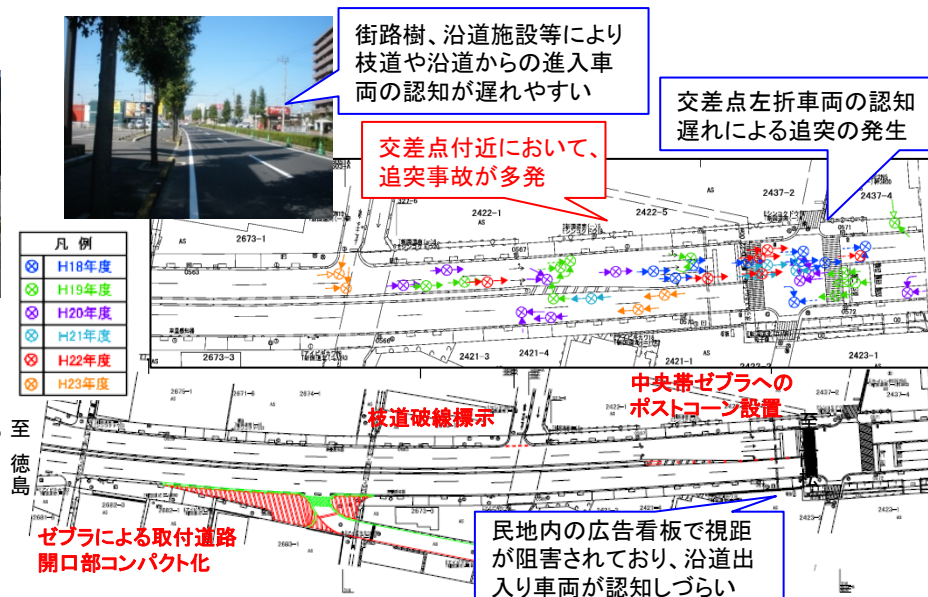
## 【②国道11号高松市木太町中浜】

・取付道路開口部の事故は減少。対策実施箇所付近の着目事故(出合頭事故、追突事故)が増加。急ブレーキ回数は減少傾向。  
⇒対策効果が発現できていないため、追加対策の検討を行う。

- ①曲線区間・街路樹・沿道施設等により、交差点滞留長末尾、沿道出入り車両の認知が遅れる。
- ②民地内の広告看板により視距が阻害され、本線走行車両と民地からの進入車両相互に視認しづらい。
- ③交差点間が長く、スピードが出やすい。

1. 追突事故防止に向けた注意喚起および速度抑制
2. 民地内広告看板の移設依頼

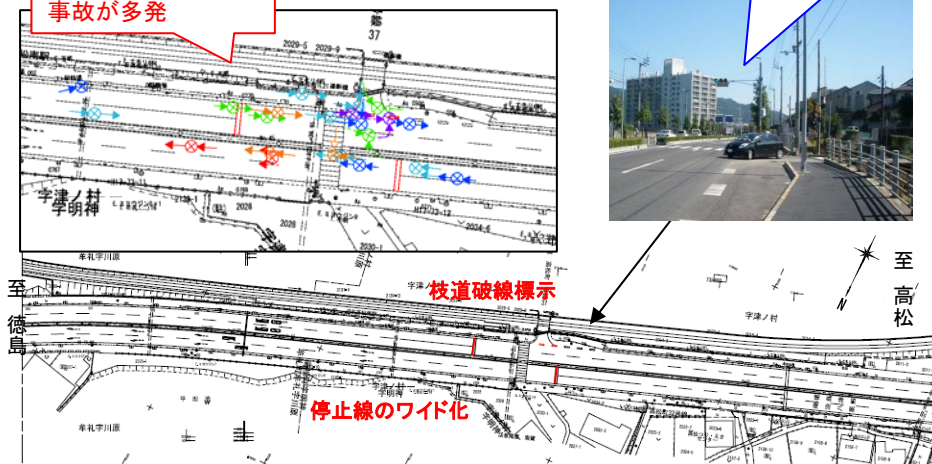
## 【③国道11号高松市牟礼町牟礼川原】

- ・対策実施箇所の着目事故は減少。
- ・対策実施していない交差点流出部で増加。急ブレーキ回数は減少傾向。

交差点付近において、事故が多発

- ①横断歩道と停止線の離隔が大きく交差点を誤認しやすい。
- ②下り線取付道路が信号制御されていない。
- ③クレストになっており、交差点流出側にある沿道出入り車両を認知しにくい。

1. 追突事故防止に向けた注意喚起および速度抑制
2. 取付道路の信号交差点化+交差点のコンパクト化(長期対策)

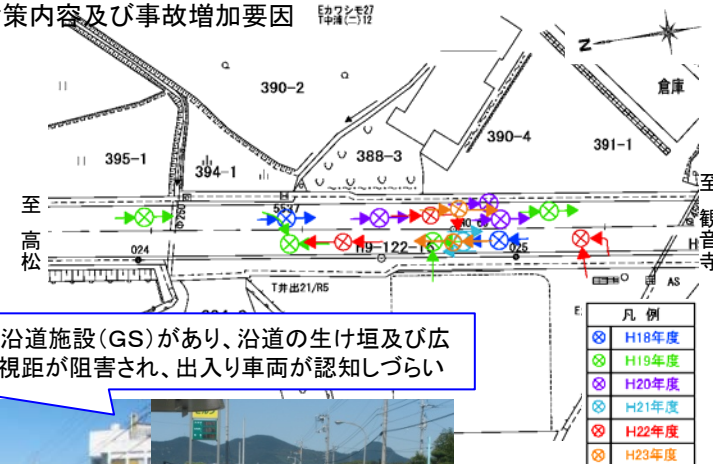
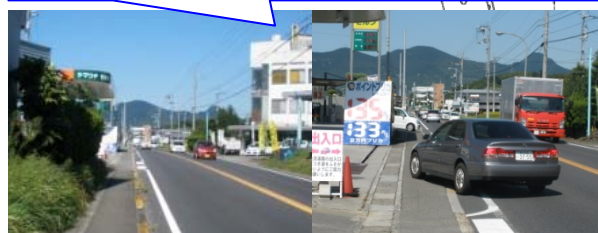
## 【④国道11号三豊市高瀬町上高瀬原】

- ・対策を重点的に行った交差点部の着目事故は減少。
- ・未対策の単路部で増加傾向。

出入りの多い沿道施設(GS)があり、沿道の生け垣及び広告看板により視距が阻害され、出入り車両が認知しづらい

- ①沿道出入りの多い施設が立地しており、また沿道施設・生け垣や広告看板等により出入り車両が認知しづらい。
- ②直線区間が連続しており、漫然運転になりやすい。

1. 沿道出入口部の明示(ポストコーン設置、破線の設置)
2. 民地内広告看板の移設、出入口の集約化依頼

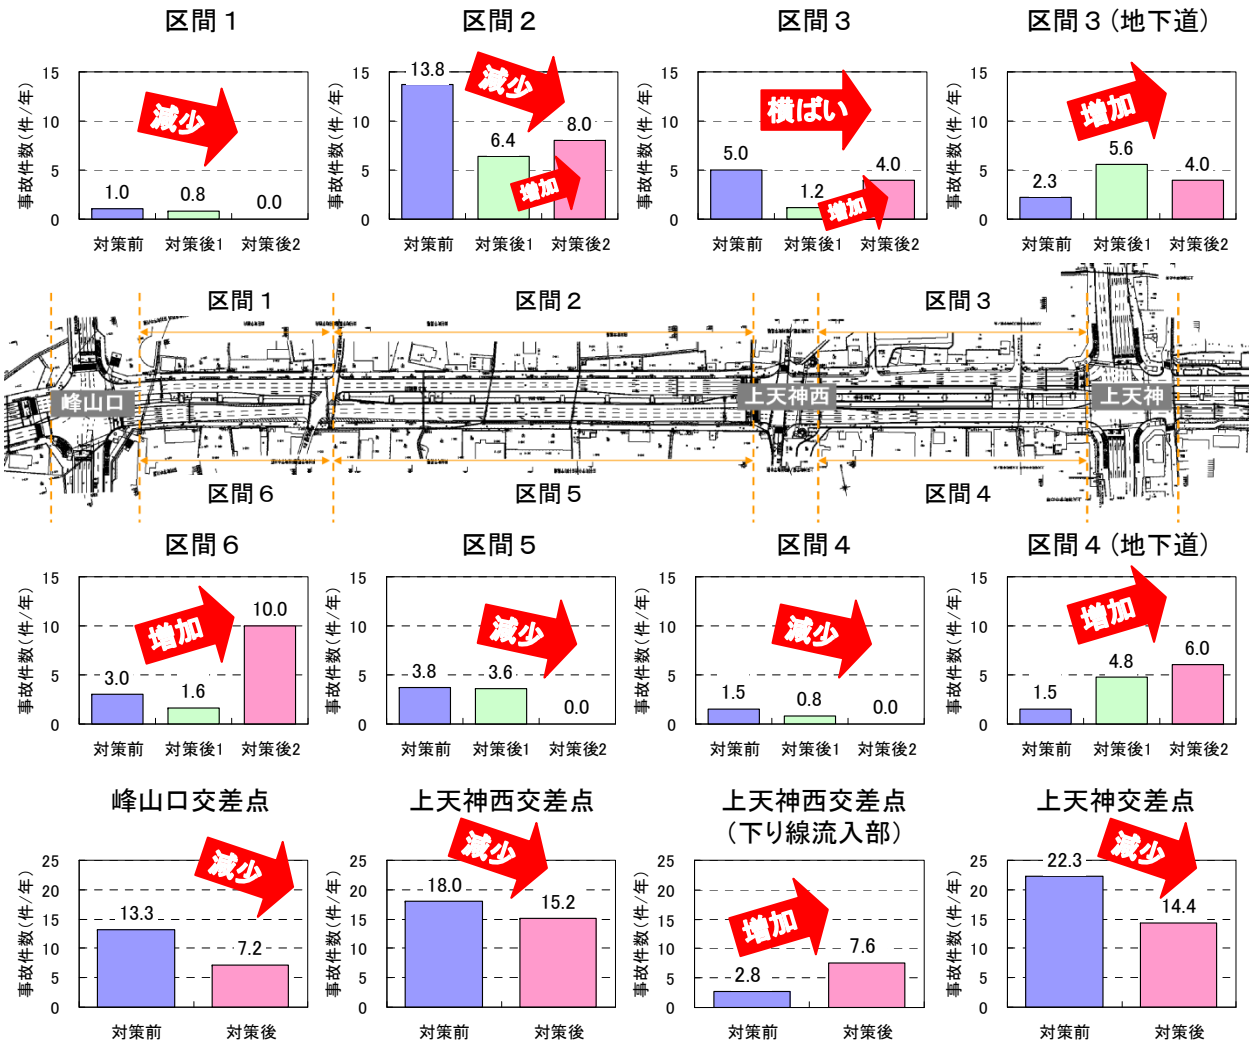
○H22年度対策実施前後の事故件数

- ・区間1:対策前後とも少ない。→経過観察
- ・区間2、3:H22年対策後事故件数が増加。→要追加対策検討
- ・上天神西交差点:第2車線から第3車線への割り込みに起因する事故は対策後減少。案内誘導の効果。→経過観察

- ・区間4、5:近年は少ない。→経過観察
- ・区間6:対策後増加。→要追加対策検討
- ・上天神西交差点:下り線流入部にて追突事故増加。→要追加対策検討

- ・いずれも増加傾向。→要追加対策検討

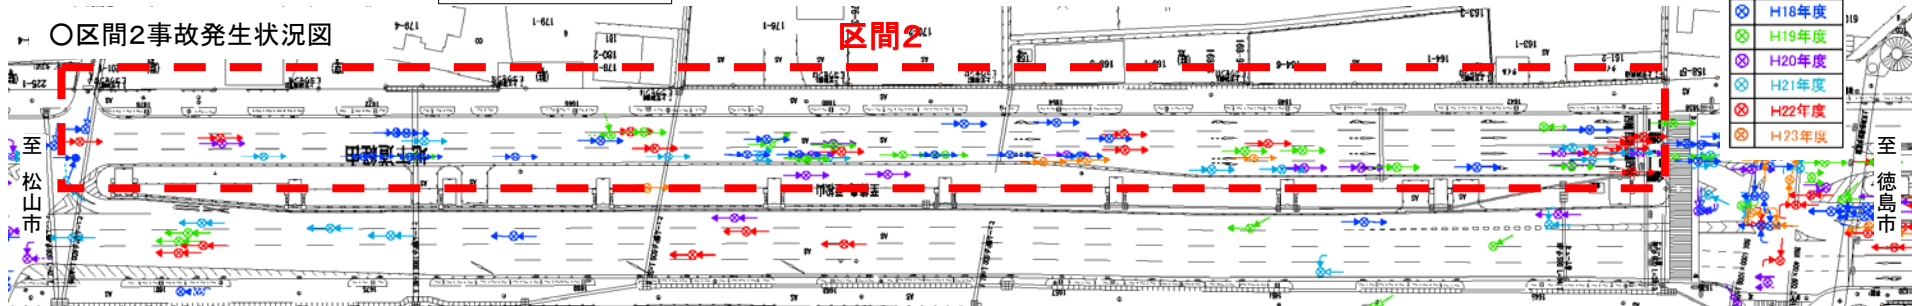
○区間2事故発生状況図

- ①交差点流入部の追突事故が第1車線上にあまりないことから、沿道出入りに起因する事故ではなく、第3車線と第2車線間の車線変更に起因していると考えられる。
- ②朝夕混雑時に発生する事故件数が多いことから、地下道方面へ向かう車両が混雑しやすい第3車線を嫌って以下の挙動を行うことにより後続車の追突を誘発していることが考えられる。

- a. 地下道へ向かう第3車線走行車両が混雑を嫌い、空いている第2車線に一旦車線を変更し上天神西交差点手前で第3車線に戻る。
- b. 地下道方面へ向かう車両が空いている第2車線をできるだけ長く走行した後、上天神西交差点の手前で第3車線に割り込む。

- ③混雑時の事故については、車群走行により路面標示の行き先案内が判読されにくく、行き先の認知度が非混雑時に比べて低下することも要因である可能性が考えられる。

1. 上天神西交差点における第3車線(地下道方面)の滞留長縮小に向けた交通円滑化対策
2. 追突事故抑止に向けた注意喚起および速度抑制
3. 車線カラー化+案内標識の整合化

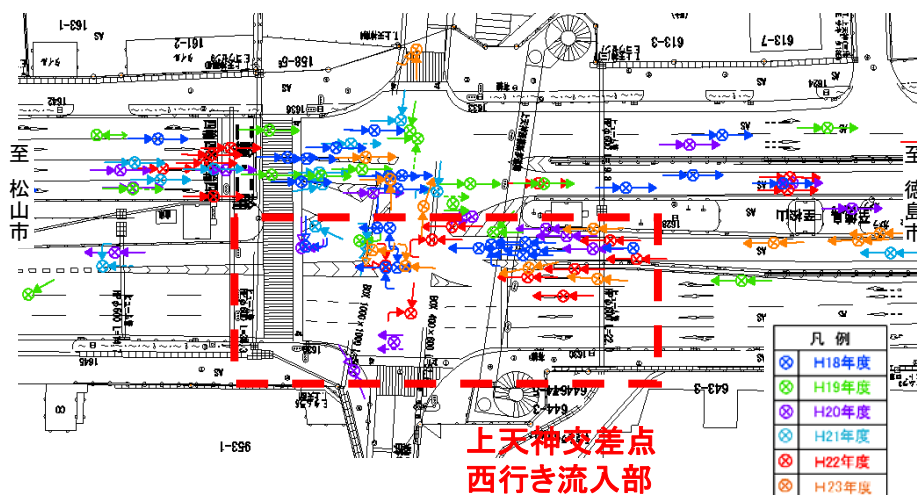
○上天神西交差点事故発生状況図

- ①横断歩道がないことから、流入車両が交差点を認識しにくい。  
特に、地下道車線の走行車両は縦断勾配により交差点の存在の認知が遅れやすい。
- ②交差点が広いことから、ジレンマゾーンを生じさせている可能性がある(黄色現示で進行する車両の急停止割合が増える)。

1. 交差点の強調、顕在化(停止線のワイド化)
2. 交差点のコンパクト化(停止線・横断歩道の前出し)
3. 追突事故抑止に向けた注意喚起(路面標示、看板)

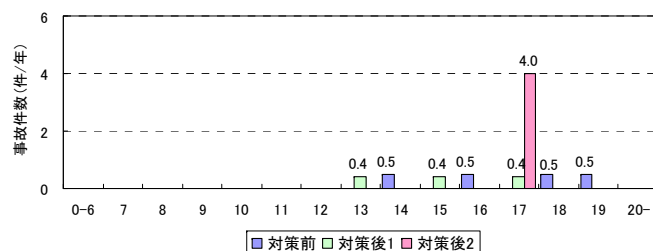
○区間3時間帯別事故件数

- ① 夕方の交通混雑時に事故が集中していることから、上天神交差点からの滞留末尾への追突や空いている車線から混雑車線への割り込み等に起因した事故が考えられる。
- ③ 混雑時は車群走行となることから、路面標示が見づらく同区間内で迷走車両が発生している可能性も考えられる。

1. 上天神交差点における交通円滑化対策
2. 追突事故抑止に向けた注意喚起

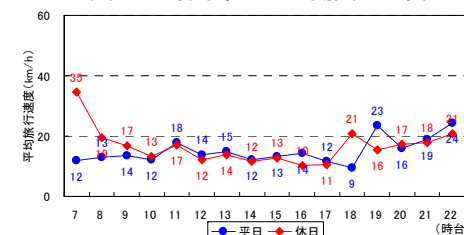
○区間6の時間帯別平均旅行速度

- ① 直線区間が長いことから、流入車両の速度超過が考えられる（手前の区間5の旅行速度は終日50km/h前後をキープしており、全区間の中で最も速い。）。

1. 追突事故抑止に向けた注意喚起および速度抑制

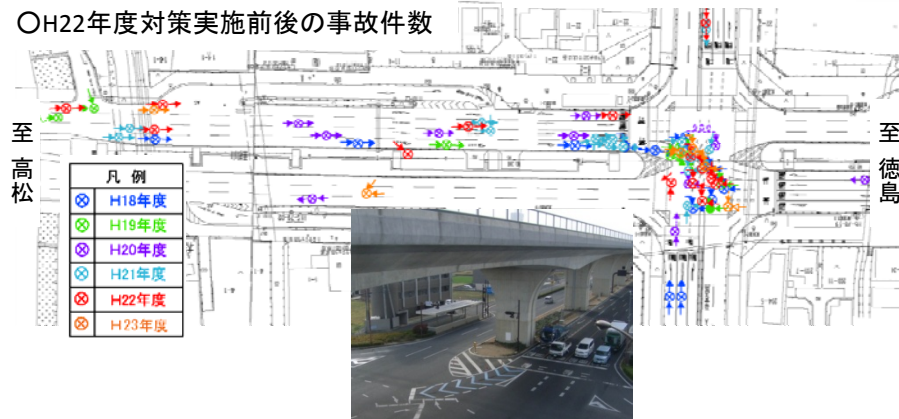
○H22年度対策実施前後の事故件数

- ・東行き流入部の追突事故は、事故件数が大幅に減少しており、対策効果が認められる。→経過観察
- ・主道路側の交差点内の右折事故については、減少していない。ただし、事故発生位置は導流路付近に集中しており、車線誘導効果は認められる。→要追加対策検討

- ①高架道路の橋脚により、右折車両と対向直進車両相互の見通しが悪い。
- ②主従道路ともに、対向右折導流路に右折車両が並んだ場合、現在の右折仮停止位置からは対向直進車線を見通せないことから、右折車両の対向直進車線へのはみ出しが生じやすい

1. 右折事故注意喚起看板の設置、下り線流入部への注意喚起および速度抑制
2. 主道路側信号現示の改良(右折・直進分離)

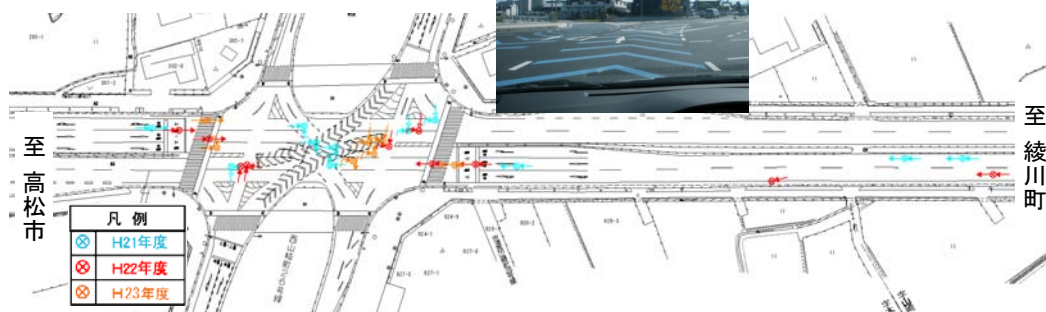
○事故発生状況図

- ・対策実施後、上り線流入部の追突事故は減少 →経過観察
- ・対策実施後において、交差点内の事故(特に右折事故)は、減少していない。ただし、事故発生位置は導流路付近に集中しており、車線誘導効果は認められる。 →要追加対策検討

- ①交差点内の導流路標示が複雑なため、仮停止位置を誤認する車両が見られる(主道路側・従道路側共通)。
- ②従道路については、右折車から対向直進車が見通しにくいことに加え、回転半径が大きく右折車の走行速度が速くなりやすいことから、右折車の対向直進車の見落としが生じやすい。また、直進車線からも対向右折車が見にくく、信号の変わり目などで無理に進入する直進車と右折車の衝突が生じやすいと考えられる。

1. 従道路(県道)側への右折矢灯器の設置(H23.9.9実施)
2. 信号秒数の見直し(H23.9.26実施)

1. 新西山崎交差点内の事故については、主たる要因として県道山崎御厩線・西山崎町26号線の交通に起因(西側からの右折車両と東側からの直進車両の追突)するものであり、主として県道側の事故対策(信号現示の見直し等のソフト対策)を検討。

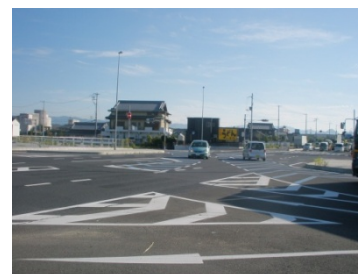
○停止位置が分からず主道路側の仮停止線位置で停車する車両
