# 長安ロダム改造事業における 堤体切削とダム本体の挙動について

那賀川河川事務所 開発工務課 竹内 大輝  
那賀川河川事務所 開発工務課長 南本 秀行  
那賀川河川事務所 開発工務課 係長 滝本 隆也

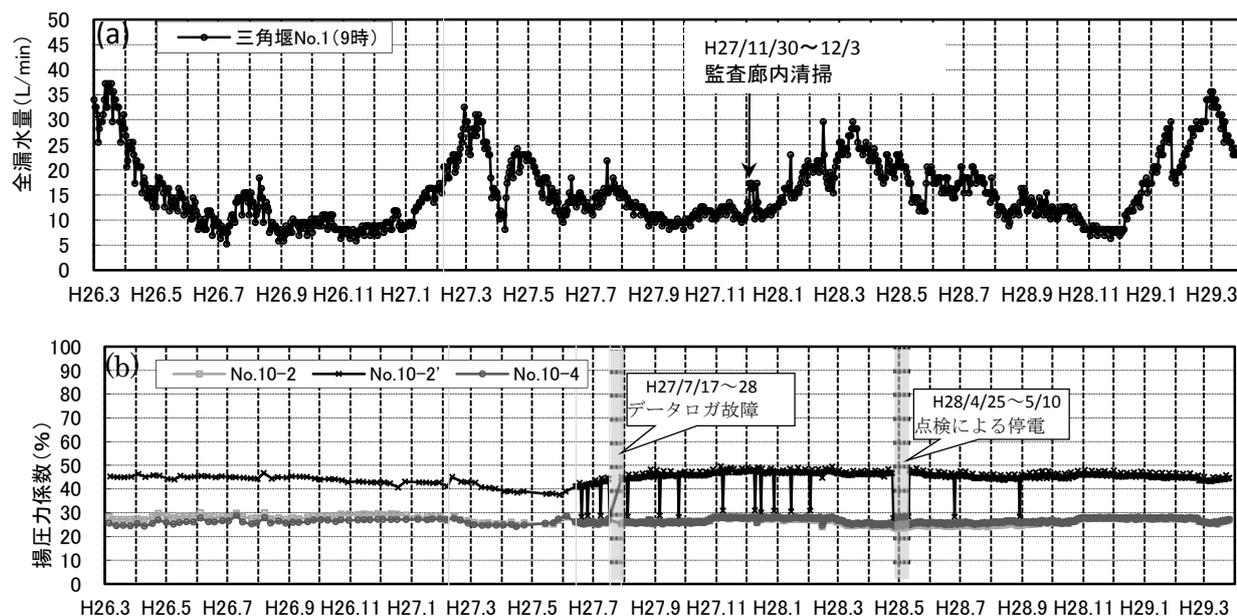
図5 H26年3月1日からH29年3月26日における(a)長安ロダムの全漏水量及び(b)長安ロダムBL10の揚圧力の日々変動。データロガの故障などによる測定値異常日はそれぞれ図中に記載の通りである。

観測実施期間における長安ロダム管理事務所屋上にて観測した気温及び日降水量、長安ロダムの貯水位を図-4に、同期間における全漏水量の日々変動とBL10の揚圧力係数の日々変動を図-5(a)、(b)にそれぞれ示す。全漏水量には季節変動が見られ、3月頃にピークがある。これは、気温の低下に伴い、堤体が収縮するために生じており、気温の変動に対する位相の遅れは漏水量を規制している部分がダム堤体内部にあるために生じている<sup>1)</sup>。堤体の切削後においても全漏水量の急激な変化は見られず、

安定した値を示している。

揚圧力についても急激に変動することなく、切削前の計測値と同程度で推移している。No.10-2が他の2計器に比べ、15%程度高い値を示しているのは、No.10-2が他の2計器よりも孔深が長く、被圧地下水が湧き出しているためと考えられる。尚、No.10-2からは被圧地下水の特徴である気泡が多く含まれた水が湧き出ていることを確認した。

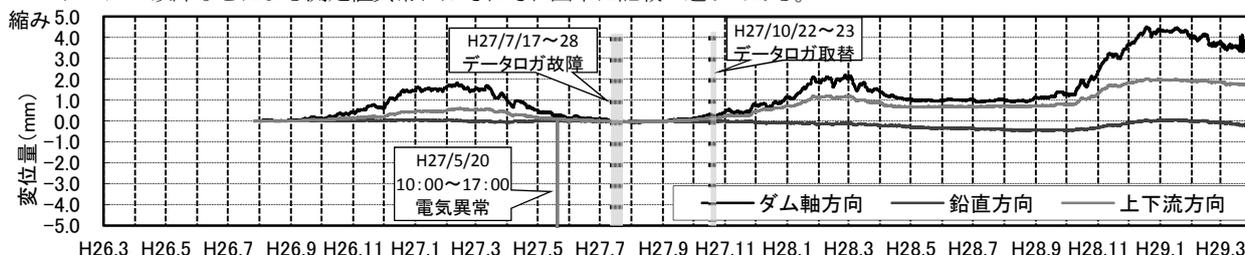
図6 H26年3月1日からH29年3月26日における長安ロダムJ10の3方向継目変位の日々変動。データロガの故障などによる測定値異常日はそれぞれ図中に記載の通りである。

BL10とBL11間にある継目計(以下、J10継目計とする)の変位を図-6に示す。図-4と比較すると、気温の変動に応じて継目変位も変化していることがわかる。一方、貯水位が継目変位に与える影響は気温の変化に比べ、小さい。いずれの方向の継目計も正の値を推移しているが、これは継目計の設置時期が夏期(平成27年7月27日)であり、堤体が膨張している時に設置したためである。切削中における3方向の継目変位は前年同時期と同程度の値であるが、切削完了後の平成28年12月18日にダム軸方向の継目変位が管理目安値の4.5mmに達した。

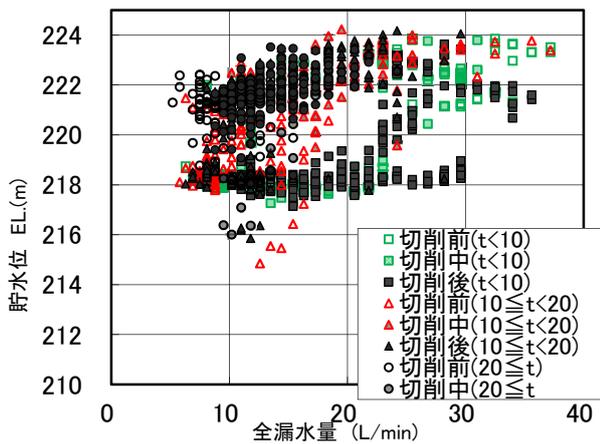
図-7 H26年3月1日からH29年3月26日の切削前、切削中、切削後それぞれの期間における気温の階級別の全漏水量と気温の相関図。尚、長安口ダムの洪水時最高水位はE.L.225.0m、最低水位は195.0mである。

一般的に既設ダム堤体の漏水量については気温や貯水位の変化に関係なく漏水量が増加しなければ安全性に問題がないとされる<sup>1)2)</sup>。観測実施期間における気温の階級ごとの漏水量と貯水位の相関図を図-7に示す。ここでは、漏水量変化を気温の変化による影響と貯水位の変化による影響に分けて考えるため、10°Cごとに階級分けした。同図より、貯水位が高いほど漏水量が多く、気温が低いほど漏水量が多い傾向が伺える。また、切削前後で同程度の貯水位の場合における漏水量に変化は生じておらず、切削後も安定した挙動を示していると判断した。

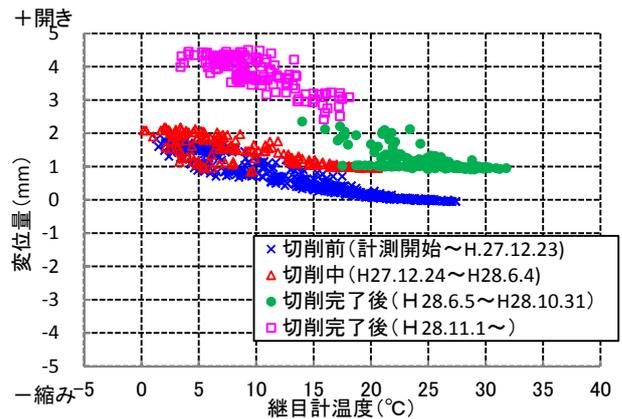
図-8 H26年3月1日からH29年3月26日の長安口ダムBL10の切削前、切削中、切削後それぞれの期間におけるJ10のダム軸方向の継目変位とJ10の継目計温度の相関図

ある。同図によると、いずれの時期も温度変化に応じて変位量に変化しているが、切削後は継目変位に与える温度変化の影響が大きい。これは、切削したことにより、外気に触れる面積が増え、堤体内部が外気の影響を受けやすくなったために生じたものと考えられる。また、切断面にクラックは生じておらず、漏水量や揚圧力も増大傾向を示していないため、この傾向は異常ではないと判断した。
