偏流由来の侵食メカニズム分析を踏まえた 侵食リスクの評価

徳島河川国道事務所 河川調査課 水防企画係長 中村 伸輔
徳島河川国道事務所 河川調査課長 梶取 真一
徳島河川国道事務所 河川調査課 係員 武川 晋也

キーワード 侵食, 偏流, 河道管理

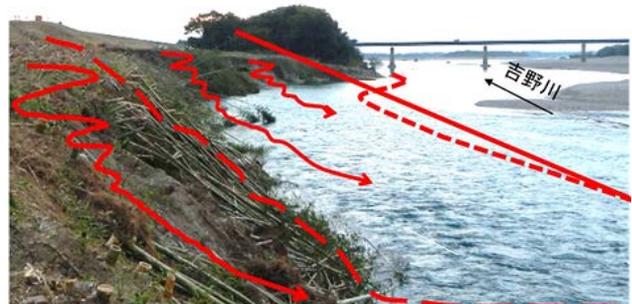
図-1 西原箇所の被災状況

平成26年8月の台風12、11号洪水では、基準地点岩津での最大流量がそれぞれ約11,900m³/s、10,400 m³/sの中規模洪水であったにも関わらず、大規模な河岸侵食被害が発生し、堤防の安全性を確保するために必要な高水敷幅が確保できない状態になった。この一因は図2で示すとおり、砂州の拡大や樹林化の進行、支川の川田川からの流入等で、偏流が生じたことである。偏流を防ぐには、深掘れ箇所の部分的な護岸や根固めによる対策のみならず、砂州の固定化対策や樹木繁茂抑制などの周辺の河道管理と一体となった対策を行う必要がある。

その結果、西原箇所が発生した侵食被害は過去の侵食対策では想定していなかった偏流が一因であることがALB調査をはじめとした分析で明らかとなった。今後は深掘れ箇所の部分的な護岸や根固めによる対策のみならず、砂州の固定化対策や樹木繁殖抑制など周辺の河道管理と一体となった対策を行う必要がある。

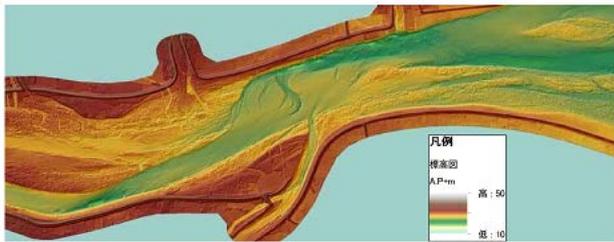
図-4 ALB調査による西原箇所の標高 (平成28年)

3で述べた西原での侵食メカニズムを踏まえて、河道管理と一体となった侵食対策の必要性が明らかになったが、西原での侵食メカニズムを解明する手助けとなったのが、ALB (Airborne Laser Bathymetry) という調査手法である。ALB調査とは、航空レーザー測深器を用い、陸部を近赤外レーザー、水部をグリーンレーザーにより計測し、陸部から水部まで広域かつ連続した河道全体の三次元データの取得を行う近年開発された新たな手法である。この技術により、河床の洗掘状況が精度良く把握できるため、偏流が発生しうる箇所の特定が可能となった。このことはALBが河道管理と一体となった侵食対策を行うのに不可欠な存在であることを意味する。尚、河川でグリーンレーザーを用いた計測は吉野川が日本初であり、深部での計測に課題が残るものの、今後他の河川でのグリーンレーザーの適用可能性を示したと言える。

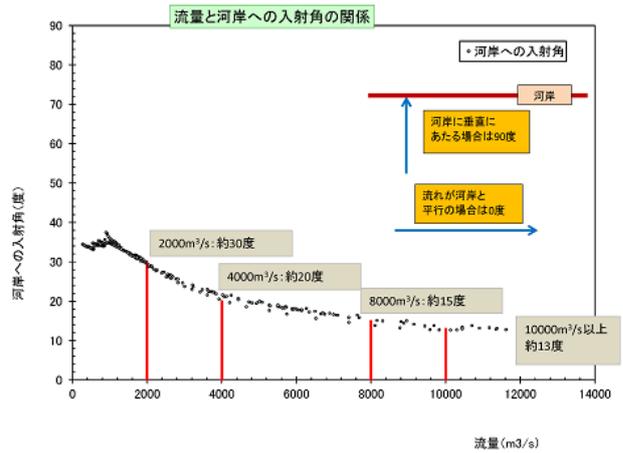
図-5 岩津流量と河岸への入射角の関係 (西原箇所)

- (1) みお筋が河岸に60度以上の入射角であっているか
基準1について、平成26年台風12、11号により侵食が発生した西原箇所におけるみお筋の河岸・堤防に対する入射角60度を閾値として、これより入射角が大きくなっている箇所を抽出する。
- (2) 中小洪水により偏流が発生するか
基準2について、流量が2000m³/sの時にみお筋が満杯となり、低い砂州が冠水し始め、河岸付近の構成材料が移動を開始している。図5より、この時の入射角が30度であることから、中小洪水により発生した偏流の定義として、「流量2000 m³/sの時に河岸への入射角が30度以上となる流れ」とした。しかし、この閾値は暫定的なものであり、モニタリングによって今後の見直しが必要である。
