重信川で2年連続発生した堤防変状の 要因調査および復旧工事

松山河川国道事務所 河川管理課 河川管理係長 森田 達之

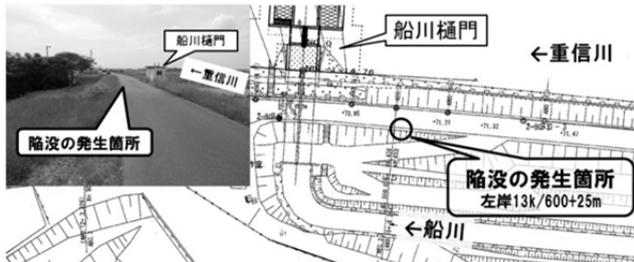
図-1 船川堤防の陥没発生箇所

船川堤防の陥没は、左岸13k/600+25m付近(愛媛県東温市)の排水樋門付近の堤防天端で発生した(図-1)。

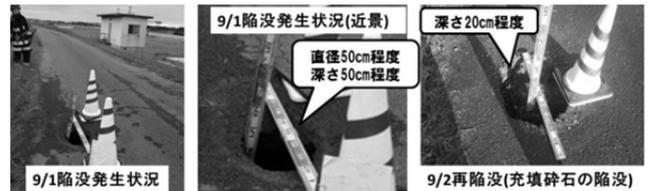
写真-1 陥没の発生状況

地を確認したところ、その規模は直径50cm程度、深さ50cm程度であった(写真-1)。直ちに砕石充填等の応急復旧を行ったが、翌日9月2日の降雨(約20mm/日)により、舗装表面まで充填した砕石が再び20cm程度陥没した。

陥没発生時は出水期中(6/1~10/20)であったため、堤防断面を大きく侵さない範囲での簡易試掘調査(天端-1.0m)や法面調査を実施したが、その範囲では陥没の要因となる空洞や法面変状は確認できなかった。そのため、陥没箇所の降雨浸透防止対策や沈下量監視の措置を行った上で、非出水期に堤体内の要因調査を実施することとした。

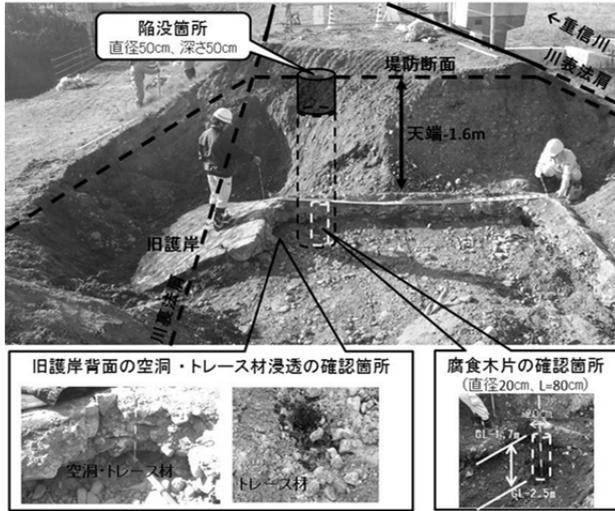
写真-2 堤体試掘状況

堤体試掘調査は11月より開始した。はじめに陥没箇所にトレース材を投入し、その浸透経路を0.5m毎に掘り下げて追跡した。その結果、堤防天端-1.6mで旧堤防の練り石積み護岸(旧護岸)の天端、その背面には10cm程度の空洞が生じておりトレース材の浸透も確認された(写真-

2・3)。その他、陥没箇所直下の旧護岸天端付近には直径20cm程度の腐食した木片が80cm程度の厚さで確認され、トレース材の浸透も確認された。旧護岸は縦断方向に延びていた他、陥没箇所直下は横断方向にも確認できた。

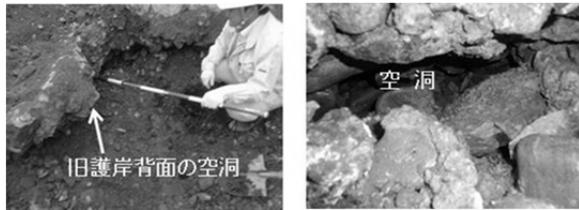
写真-3 旧護岸背面の空洞

【横断方向の旧護岸】 陥没箇所直下の旧護岸背面は空洞となっており、横断方向の旧護岸の存在により横断方向の有害な水みちとなると判断した。そのため、当復旧工事において撤去することとした。

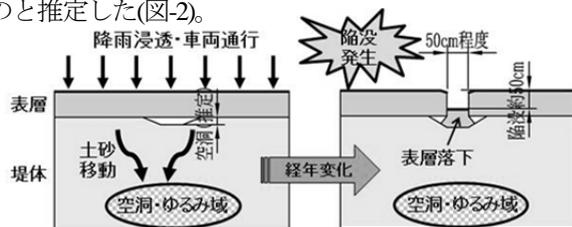
図-2 陥没発生メカニズム(イメージ)

これらの要因が考えられる中、陥没発生のメカニズムとしては、透水性の高い堤体土が降雨浸透・車両通行により空洞・ゆるみ域への土砂移動が生じ、比較的強度が高い表層(舗装・路盤付近)が経年変化により落下したものと推定した(図-2)。

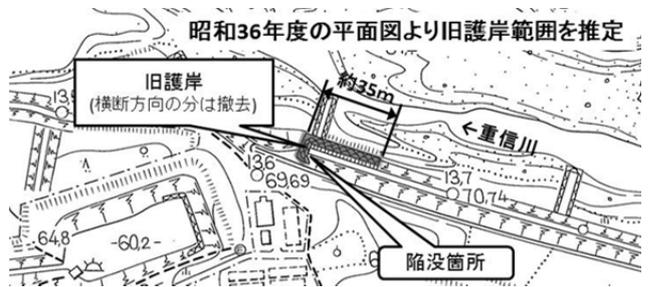
図-3 旧護岸の埋設範囲(指定)

旧護岸は、既往図面によると縦断方向に35m程度及んでいる可能性があった(図-3)。学識者とも堤防掘削箇所にて現地協議(1月)を行い、旧護岸の取扱いとしては、埋設深度が深いことやその延長も長いことから、堤防の安全性に留意した段階的な撤去を行うよう計画した。

【縦断方向の旧護岸】 陥没箇所より上流では旧護岸背面の空洞が発生していないことを確認した。また、浸透・法すべりの安定性照査も実施し、安定性を満たしていることを確認した。そのため、直ちに陥没に結びつくものではないと考え、巡視・点検を重点化していくこととした。

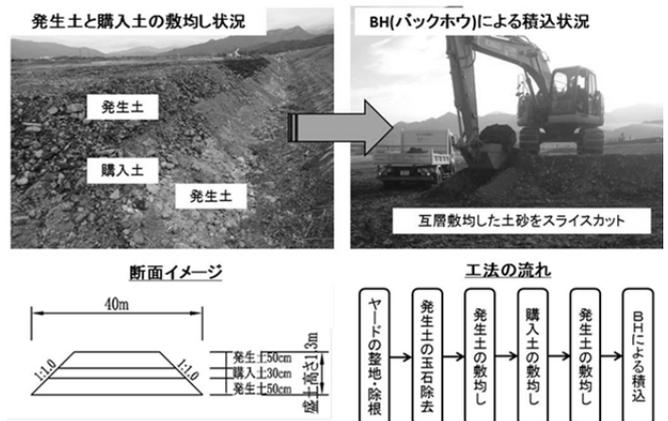
図-4 盛土復旧で採用したストックパイル工法

堤体の土質は直径10~15cm以上の玉石の含有(盛土締め固めに支障)や細粒分含有率の低さ(盛土の透水性が高い)により、堤体材料として望ましくない。また、復旧箇所の上流下流の境界面で急激な土質変化をもたらすと境界面の水みち・弱部の発生となる恐れがあると考えた。

以上より、堤体の盛土復旧にあたっては、「堤体土質の縦断的な連続性を可能な限り確保すること」を観点に、発生土と購入土を配合することとした。配合比率は「堤体材料として望ましい土質に改良する」ため、発生土：購入土=1:0.3とした。施工にあたっては、発生土の玉石を除去した上で、ストックパイル工法を採用し、配合の効率性を図った(図-4)。

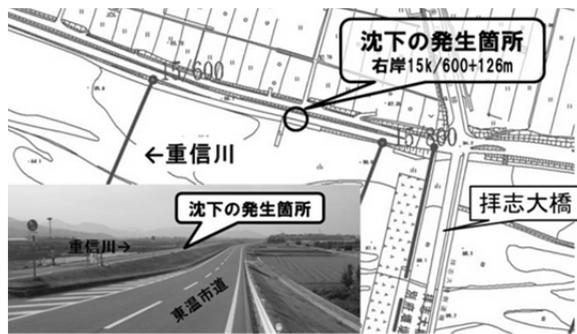
図-6 田窪堤防の沈下発生箇所

田窪堤防の沈下は、右岸15k/600+126m付近(愛媛県東温市)の堤防天端で発生した(図-6)。河川維持工事担当者が沈下を発見し、その規模は60cm×60cmの範囲で段差10cm程度の窪みが舗装表面に生じていた。なお、沈下発生までの約2週間の間で、別途工事(盛土工事)のダンプトラック延べ680台程度が当該堤防の天端を通行していた。また、堤防天端は愛媛県の自転車道として占用されているため、愛媛県・東温市と調整の上、即日通行止めの措置を行った。

また、堤体表層の内部を確認するため、アスファルト舗装を撤去し、鉄棒を貫入させた。その結果、鉄棒が150cm程度容易に貫入する程のゆるみが発生していた(写真-4)。

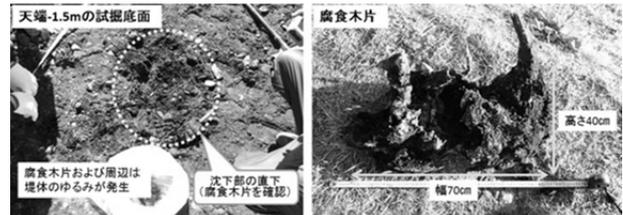
写真-5 腐食木片による堤体のゆるみ

試験掘を堤防天端-1.5mまで実施した結果、その付近で旧堤表層部と思われる土層変化や、腐食した木片を確認することができた(写真-5)。さらに、天端-3.0m(基礎地盤高相当)では、その付近で玉石の塊を確認し、旧護岸の根固めが残置されていると推定した(写真-6)。また、堤体盛土の相対強度を把握するため土層強度検査棒貫入試験を実施したが、腐食木片・旧護岸の根固め箇所で強度低下が確認された。

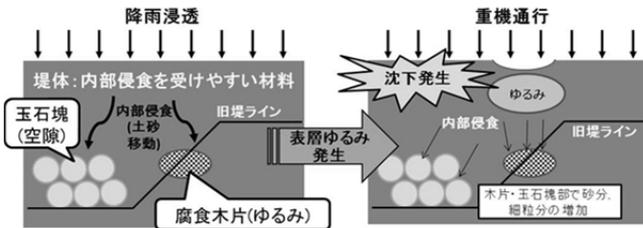
図-8 沈下発生メカニズム(イメージ)

これらの要因が考えられる中、沈下発生メカニズムとしては、内部侵食を受けやすい堤体土が降雨浸透によりゆるみ・空隙へ土砂移動が生じたもの推定した。その結果、ゆるみ域が表層まで到達し、堤防天端の変状(沈下)に現れたものと推定した(図-8)。

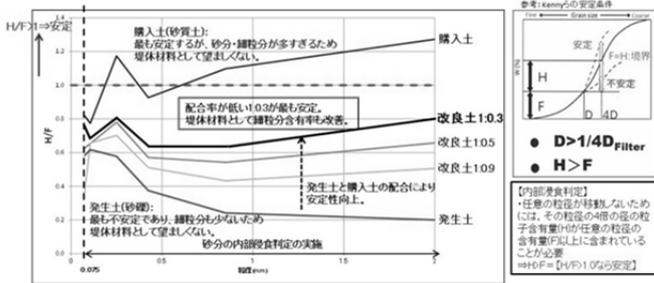
図-9 内部侵食挙動の判定

堤体の土質は玉石混じり砂礫が主体である。試掘箇所でも大学の学識者と現地調査(2月中旬)を行い、堤体の土質は内部侵食を受けやすい特性にあることが判明したため、既往研究による「内部侵食挙動の判定」を活用した(図-9)。また、復旧箇所の上下流での「急激な土質変化を避ける」ことに考慮し、「堤体材料として望ましい状態(細粒分含有率の改善)」にするよう検討した。

上記を総合的に勘案した結果、発生土と購入土を配合することとし、内部侵食への安定性が最も高い配合比率(発生土:購入土=1:0.3)を選定した。

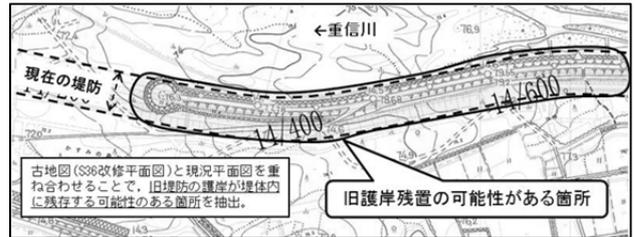
図-11 旧護岸残置の可能性がある箇所(例)

今回発生した2件の堤防変状は、堤体内の空洞化やゆるみ等の弱体化が要因と推定した。船川堤防(陥没箇所)においては、旧護岸の存在により、水みち・空洞が発生したものと推定している。当河川は築堤履歴を重ねて堤防が完成しているが、過去の平面図を調査したところ、旧護岸が約15km残置されている可能性があり、管理区間(約34km)の約半分を占めている(図-11)。そのため、旧護岸の存在により弱体化が内在している可能性がある。

今後同様の堤防変状が発生する可能性があるため、重信川では他箇所の変状の早期発見に取り組む予定である。平成29年度においては、堤防表面の3次元計測により表面形状を把握し、堤防変状の有無を確認する。その結果を踏まえ、危険箇所の絞り込みを行い、堤体内調査(試験掘、試験、探査等)にも展開できるよう検討を進めていく予定である。
