# 堤防表面形状による内部状態の把握について ～重信川 堤防漏水被災箇所を例として～

松山河川国道事務所 河川管理課 河川管理係長 森田 達之

重信川では堤防変状の連続発生に伴い、3D(3次元)レーザ計測データにより堤防表面形状を把握しているところである。戦後最高水位を記録した平成29年9月台風18号出水では堤防漏水が多く発生し、堤防内の各種調査を実施している。これらの結果を踏まえ、本稿では計測データから得られる表面形状と堤防内部状態(構造)の関連性について考察するものである。

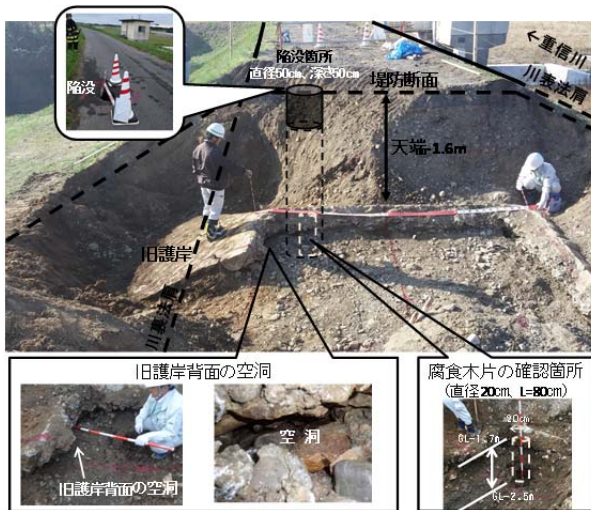
図-1 陥没発生箇所の要因調査(H27：船川堤防の陥没)

重信川では、平成27・28・29年度に3年連続して堤防の陥没・沈下が発生している。平成27・28年度の変状箇所(H27：船川堤防の陥没、H28：田窪堤防の沈下)においては要因調査・復旧工事を完了している。その結果、堤防内に存置された旧護岸の背面空洞化、堤体土の高透水性(玉石、砂礫が主体)やゆるみの発生、腐食木片の存在などを素因として推定している。

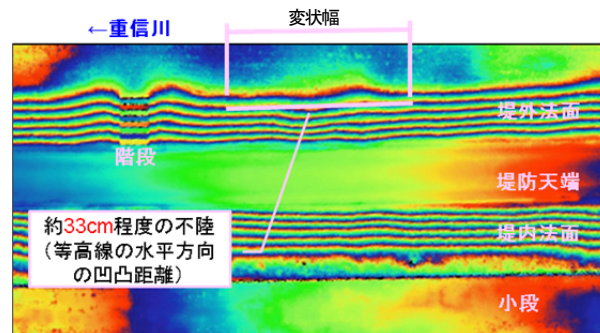
図-8 段彩図を用いた変状箇所の抽出(例)

変状箇所はこの縞模様が図-8や図-9のように局所的に曲線形状となったりするほか、間隔が不規則に変化したりする箇所を抽出することで把握することができる。

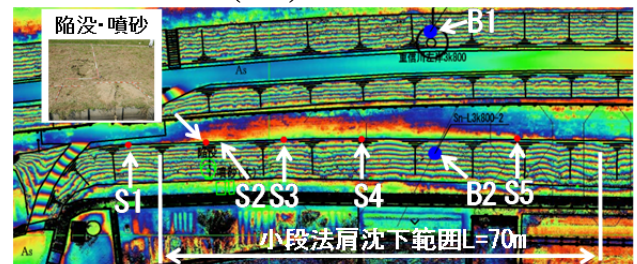
図-13 重信川左岸 3k800 付近の段彩図(出水前)と調査位置

台風18号出水で堤防漏水被害が著しかった箇所の一つで、重信川左岸3k800の噴砂に伴う陥没がある。当箇所およびその付近では、図-13に示すボーリング調査(B1・B2)、サウンディング(S1～S5)、試掘といった各種調査を基に、堤防内部状態(構造)の把握を行っている。

出水前計測による段彩図(図-13)では小段部の法肩で周辺より約10cm程度の下が観察される。左岸3k800では変状箇所である川裏小段と、非変状箇所である川表法面でボーリング調査を実施している。ここでは、盛土層(Bs-g・Bgs)と沖積層(Acs)の性状に起因して変状が生じたものと考え、両箇所のN値ならびに粒度特性について比較を行った。

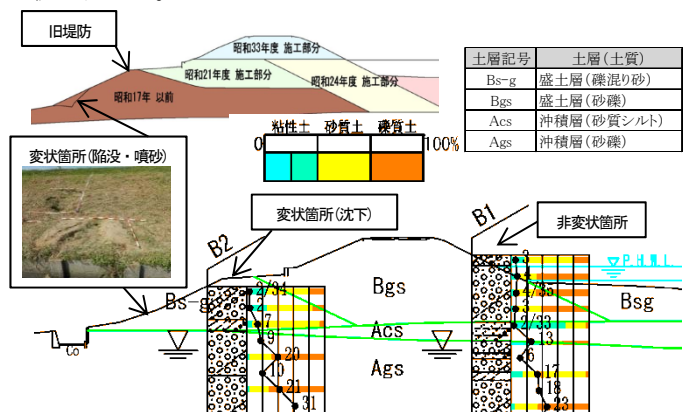
図-14 重信川左岸 3k800 の土質推定横断面

表-2に示すように、変状箇所(Bs-g)と非変状箇所(Bgs、Acs)ではN値は同程度といえるが、変状箇所では礫分含有率が40%程度低い。重信川の堤防は砂礫主体であることが特徴であるなか、当箇所の変状は部分的に礫分の少ない箇所で発生していることが予測される。なお、変状箇所(Bs-g)は、築堤履歴によると旧堤防盛土層にあたる。また、この左岸3k800付近は昭和18年7月出水時に破堤履歴があり、復旧盛土と考えられる。

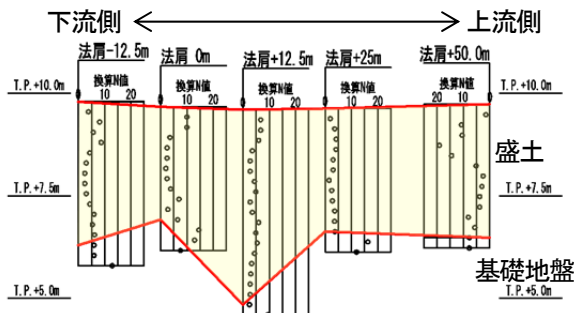
図-15 沈下範囲における SWS 結果(小段法肩部)

表-3に示すように、盛土層厚は+12.5m位置を除いて概ね3m前後で一定しており、沈下量との相関性は低いものと考えられる。一方、平均換算N値が低い範囲では沈下量が大きくなる傾向にあるといえる。

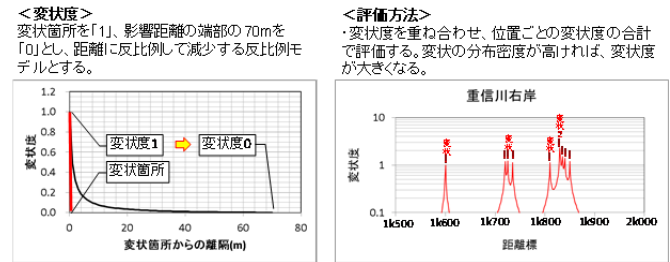
図-17 変状度と評価方法の検討

台風18号における堤防漏水箇所は右岸1k000～3k000、左岸1k000～5k800の範囲に集中している。この範囲では変状度(図-17のとおり、変状箇所および影響範囲を検討)も比較的高い。

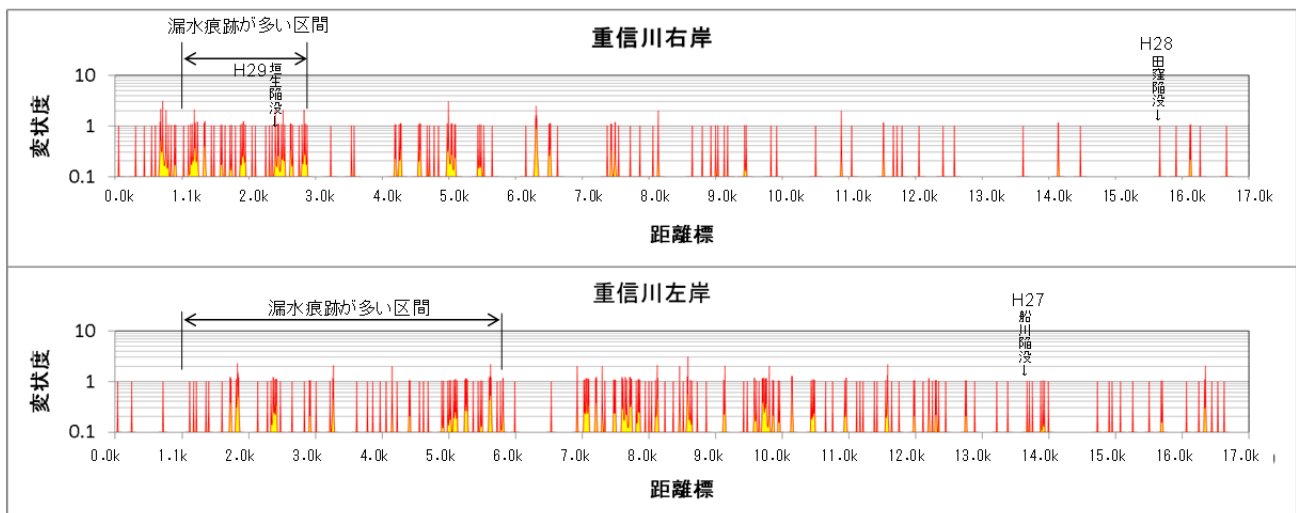
図-16 重信川 0k000～17k000 の変状分布縦断図(台風 18 号出水前の 3D レーザ計測による)

以上より、変状の発生と漏水など被災箇所との間には一定の相関があるものと考えられる。

平成30年度においては、抽出した変状箇所と、堤体構成材料、物理探査結果、堤体内異物等による分布傾向分析を行い、堤防弱体危険区間を抽出・特定する予定である。そして、破堤などの甚大な被害を未然に防止するための対策(監視、工事等)につなげることが必要と考える。
