# バイパス工法による鋼添接部の 補修計画策定について

土佐国道事務所 工務課 青 江 匡 剛

国道55号(162k802～163k0003)の安田川に架かる安田川大橋側道橋(下り)は、1992年に供用開始し建造後26年を経過する橋長194.61mの5径間単純鋼床版(変断面)鉸桁橋である。

本報告は、腐食原因の推定から特定、補修工法の選定に至るプロセスを報告するものである。

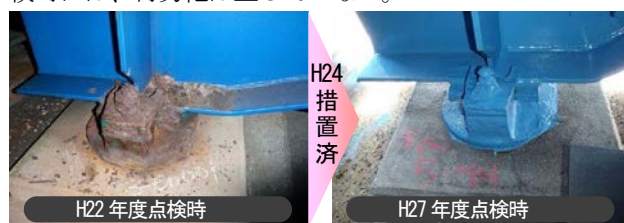
写真-3 支承部

支承部の腐食は、H22年度にて「腐食度-e，対策区分-C判定」であり、H24年度補修塗装を実施し、H27年度点検時には、再劣化は生じていない。

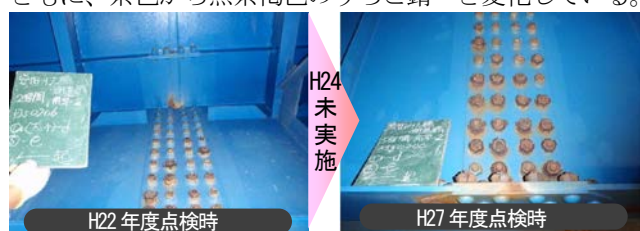
写真-4 腹板添接部

腹板添接部の腐食は、「腐食度-e，対策区分-C判定」であったものの、後述する「発錆の過程」から補修塗装では再劣化が生じ、発錆の抜本的解決が図れないと判断し、H24年度で補修塗装未実施としている。

現在では高力ボルト部を中心に発錆が広がっていると、茶色から黒茶褐色のうろこ錆へと変化している。

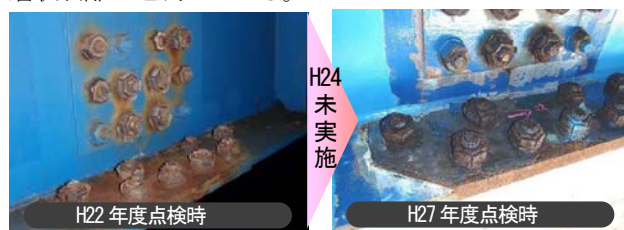
写真-5 主桁下フランジ添接部

滞水が生じやすい下フランジ部では、錆の進行が著しいことが顕著に分かる。錆が赤褐色から、黒褐色になり層状剥離に進展している。

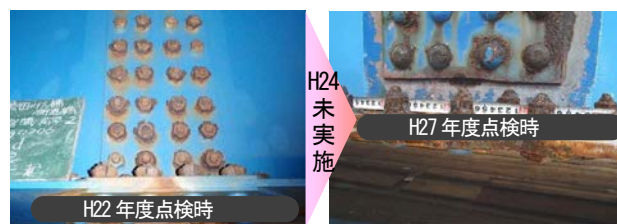
写真-6 高力ボルト部

鋼橋は、高力ボルト摩擦接合にて設計が行われていることから、高力ボルトの損傷や脱落は添接構造に影響し、橋梁の崩壊などに直結することから、高力ボルトに焦点をあてて考察した。

写真-6より、ボルト部は水が溜まりやすい部位であることから、5年の間で「高力ボルトの先細り、ナットに花が咲くような割れ」が生じていた。

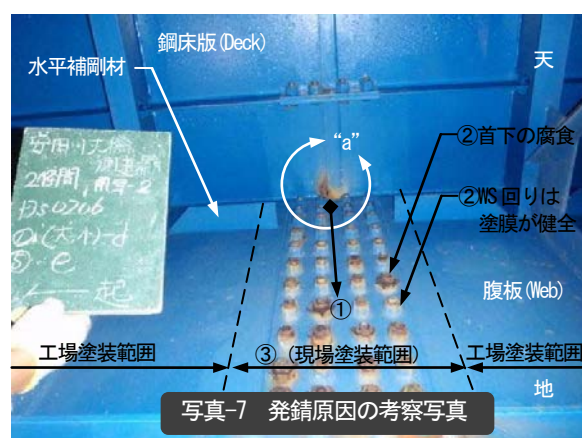
添接部の発錆における抜本的解決を図るべく発生原因を考察した。(写真-7参照)

① 床版DECKと腹板の交差部(以下“a”部と称す。)に発錆が確認したものの、ボルト群の錆色と同程度かつ錆汁が桁下方向に伸びていない。

⇒ “a”部からの浸透水によりボルト群が損傷したのでは無い。また、錆汁が発生を誘発したとも考え難く、外的要因であると推定できる。

② 高力ボルトの首下から腐食が発生している。

⇒高力ボルトの締付け不足によるワッシャー(WS)回りからの漏水で無いと判断され、外部から水供給(降雨など)により発錆と推定できる。

③ 添接部以外の塗膜は健全である(塗膜劣化は生じていない)。

⇒建設時の現場塗装箇所に腐食が生じており、凹凸が多く塗装しづらい部位に集中的に腐食が生じていることから、下塗りから現場塗装を行うことが適していない環境であると推定できる。

上記①～③より、腐食原因は塩害かつ塗装を行いつづらな部位(添接部)を現場で実施したなどの環境下で生じた経年劣化であると特定した。
