# 一般国道32号山城町末貞で発生した 斜面崩壊災害の経過報告

徳島河川国道事務所 日和佐出張所 管理第三係員 本山 丈雄  
徳島河川国道事務所 道路管理第二課長 水田 正弘  
徳島河川国道事務所 道路管理第二課 維持修繕係長 木内 雅浩

本稿では、直轄道路である国道32号で発生した、斜面崩壊災害の経過報告を行うものとする。

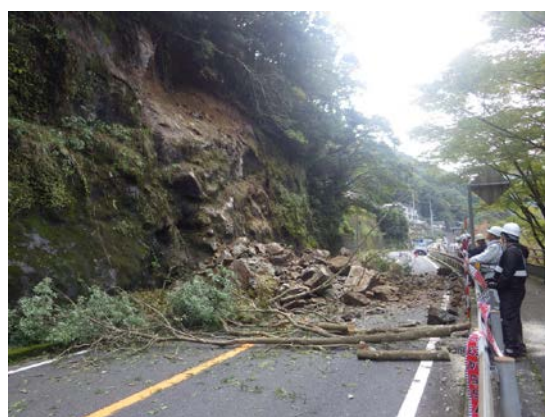
平成29年10月24日に一般国道32号三好市山城町末貞（68k100）において災害が発生した。（写真-1）発生形態は豪雨による吹付法面の地山の亀裂沿いの岩盤すべりによる法面崩壊である。災害発生時には、台風21号の影響により 10月22日4:00から10月23日4:00にかけて24時間連続雨量 161mm、最大時間雨量12mm(10/22 11:00～12:00、

被災延長は約14mで、徳島側から11m程度にわたって法面が崩壊した。崩落した吹付および岩盤は20m<sup>3</sup>程度であり、上下線に散乱した。崩壊範囲は道路面より高さ6～10m、奥行き最大2m程度の範囲で岩盤崩壊しており、崩壊肩はオーバーハングした滑落崖を形成して、非常に不安定な状態で残存していた。高知県側から3m程度にわたっては道路面より高さ6mの位置に大きく開口した亀裂が水平に発生し、法面を覆う吹付が剥離、落下した。岩盤が露出した法面はせり出した状態となり、非常に不安定な状態で残存していた。

写真-1 被災状況

崩壊箇所の法面には、三波川帯の泥質片岩の岩盤が分布する。吹付けは、法尻から法面上部まで施工されているが、法面頂部付近は、未施工のため風化が進行し、一部が土砂化していた。吹付けは古い時期に施工されたもので、現在の規格よりも薄い状態であった。崩壊発生機構は以下のように考えられた。

- ①吹付け法面には岩盤が分布していたが、法面頂部が吹付けられていなかったこと、吹付けが薄いことにより、長期間に渡り岩盤の緩みが進行。
- ②長期間に渡り岩盤の緩みが進行することで、吹付け法面上部は、低角度流れ盤の片理面と高角度亀裂の組み合わせ面に沿って、亀裂面が開口して土砂が流入。
- ③台風21号の豪雨により、吹付けされていない法面頂部から雨水が高角度の開口亀裂沿いに浸透し、開口亀裂面に水圧がかかった。
- ④開口亀裂沿いのせん断強度が低下し、亀裂面沿いに破碎が次第に進行することで、法面崩壊に至った。

今回被災した箇所は、吹付法面である。災害の原因は吹付け裏の岩盤が風化し、緩みが発生し雨水が進行したことが原因であると考えられるため、緩み箇所を残存すると、岩盤の風化や緩みの進行により、再度被災する可能性が高い。このことから、復旧工法は以下のようにおこなうこととした。

- 緩んだ法面箇所を掘削により除去
- 緩んだ浮石を除去したのち、法面へのコンクリート再

吹付け

- 掘削除去により法面頂部が低くなるため、山側からの落石を防ぐための落石防護擁壁の設置

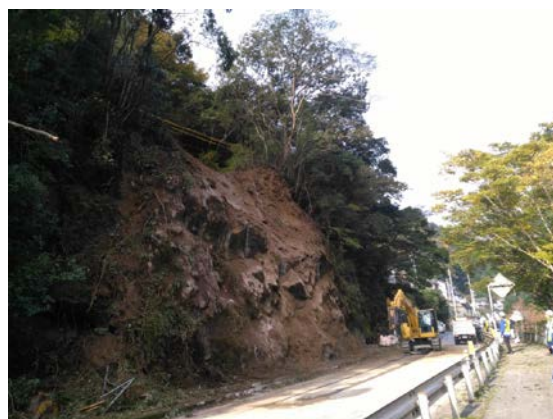
被災当日は、斜面上部の樹木の伐採、不安定な岩塊の撤去及び路面の岩塊の除去を24時間体制でおこない、翌朝には完了した。(写真-2)その間に、防災ドクターから意見聴取をおこない、対策の方針を決定した。

写真-2 不安定岩塊の撤去完了状況

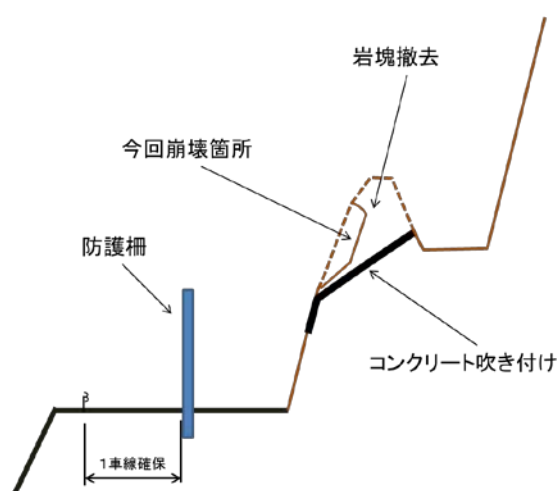
図-2 応急復旧工事概要図

早期の国道開放に向け、仮設防護柵の設置作業を開始し、雨水の浸入を防ぐため、斜面上部をブルーシートで養生した。(図-2)

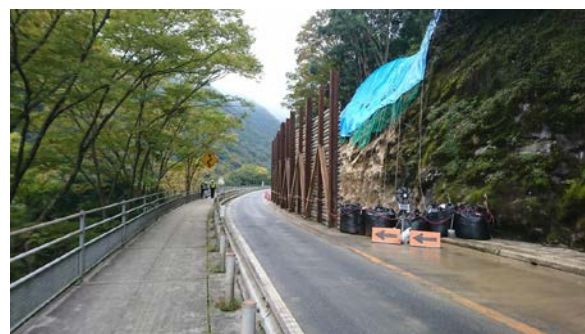
災害から2日後の早朝に仮設防護柵の設置が完了し(写真-3)、安全確認、路面清掃作業の後、全面通行止

写真-3 不安定岩塊の撤去完了状況

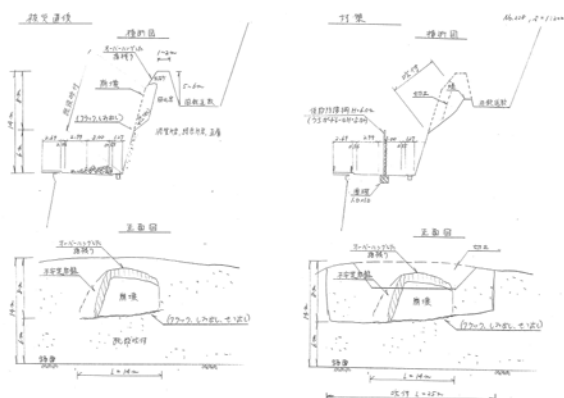
被災当日夜に、徳島大学の防災ドクターにより、被災要因、対策について意見聴取を行い、その場で手書きによる被災状況、対策概要図を作成した。(写真

4) CAD等を用いた図面の作成作業を省略することで、被災当日中に対策方針を決定・指示することができ、早期対応につながった。

写真-4 手書きによる被災対応概要図

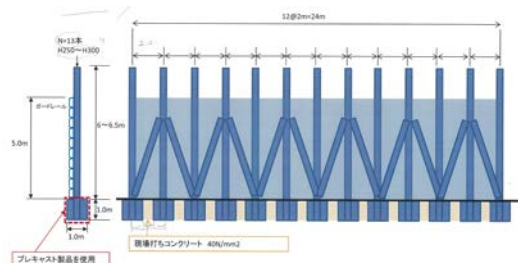
図-3 仮設防護柵概要図

被災当日のうちに、手持ち資材を活用した仮設防護柵の概要図を作成し、着工した。(図-3)

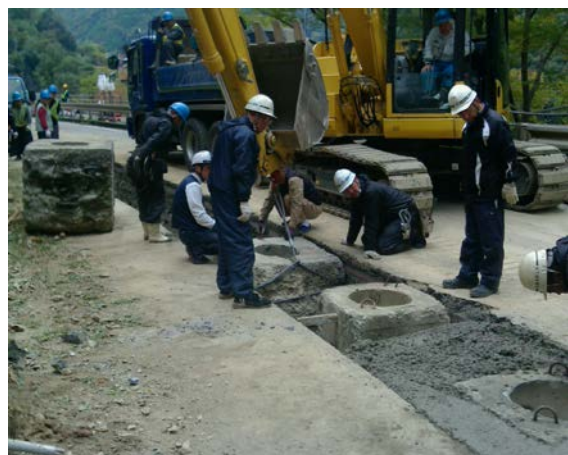
写真-5 基礎杭周辺の施工状況

仮設落石防護柵基礎のうち基礎杭周辺については、支持のため強度の早期発現が必須である。そのため、通常は生コンによる施工にて対応するところ、保有していたプレキャスト製品を活用することで、強度発現を待つことなく基礎施工が行え、時間短縮につながった。(写真-5) また、壁部の材料に矢板ではなく保有していたガードレールを溶接することで、材料の準備時間の短縮ができた。

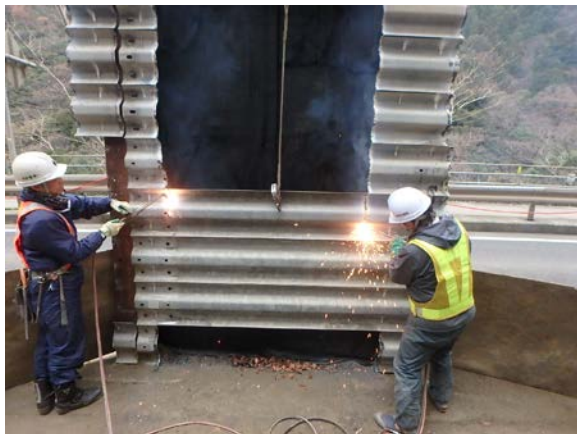
写真-8 仮設防護柵撤去作業図

仮設防護柵は支柱にガードレールを溶接したものであり、再使用を見込んだ撤去方法も考えられたが、早期の復旧のためにガードレールを切断し、撤去した。切断の際にも火花が車道に飛散しないように、防災マットを用いて作業をおこなった。（写真-8）
