長安ロダム改造事業における ダム本体切削時の挙動について

那賀川河川事務所 開発工務課 武川 晋也
那賀川河川事務所 開発工務課長 南本 秀行
那賀川河川事務所 開発工務課 係長 朝山 千春

長安ロダムでは、平成27年12月～平成28年6月にかけて、幅11.2m、高さ37.0mとなる国内最大級の堤体切削工事を実施した。この大規模改造工事に際しては、堤体挙動を監視する目的で種々の計測機器を配置して、多面的なモニタリングを行っている。堤体切削が完了した1年後の平成29年度の冬期には、残壁部の横継目（J10）が当初の想定よりも2倍以上大きく開く現象が確認された。このため、継目の開きが増大した原因（メカニズム）を究明し、今後の挙動予測を行うと共に、堤体の安全性を評価し、対策工の検討を行った。

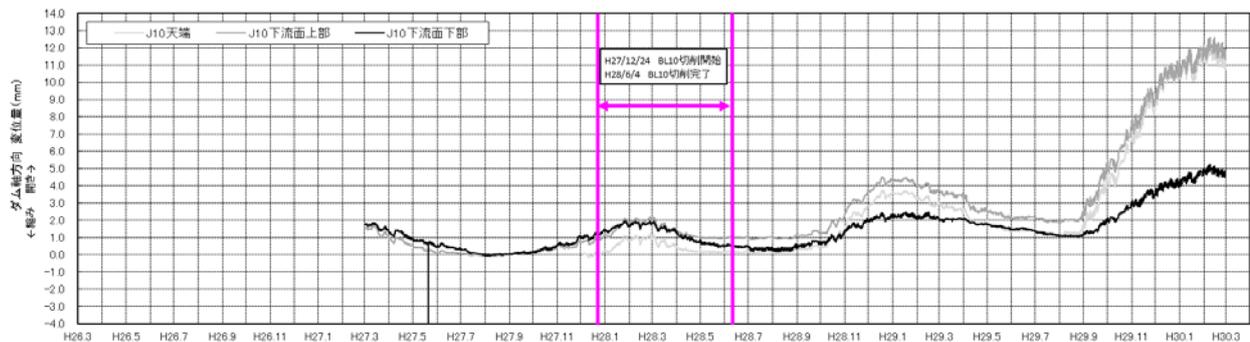
図-5 J10継目の開きの経時変化 (ダム軸方向)

長安ロダム管理事務所屋上にて観測した外気温及び日降水量、長安ロダムの貯水位を図-4に、同期間におけるJ10継目のダム軸方向の開きを図-5に、J10下流面上部のダム軸方向の継目の開きと外気温との相関図を図-6にそれぞれ示す。これらの図より、継目の開きは外気温の高い夏に小さく、外気温の低い冬に大きくなっており、外気温との相関性が高い。つまり、継目の開きは温度に制約されて挙動する傾向があるといえる。この傾向はJ10天端及びJ10下流面下部でも同様である。また、平成29年度の継目の開きは最大で12.6mmとなっており、平成28年度の4.5 mmの2倍以上となっている。さらに、平成29年8月以降は、温度低下に対し継目の開きが大きくなる傾向が明瞭となる。

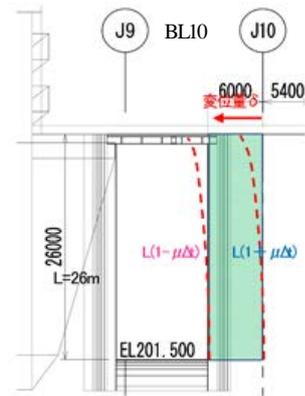
図-7 残壁変形概念図

3.で述べた温度の影響について分析する。平成28年の最高気温時の残壁表面は切削直後であり、外気に曝されている時間が短かったため、平成29年8月程温度上昇しなかったと推定される。また、切断後の平成28年冬期において、下流増厚及び残壁表面コンクリートを打設していたため、残壁表面（左岸側）の「夏期⇒冬期」における温度低下量が平成29年に比べて小さかったと推定される。図-7の残壁の温度変化量に伴う変形概念図に示す通り、残壁表面と継目側の温度変化の差異に応じて不等変形が生じることで、継目の開きは変化する。平成29年度は、残壁表面の温度変化量が大きく、継目の開きが増大したと推定される。

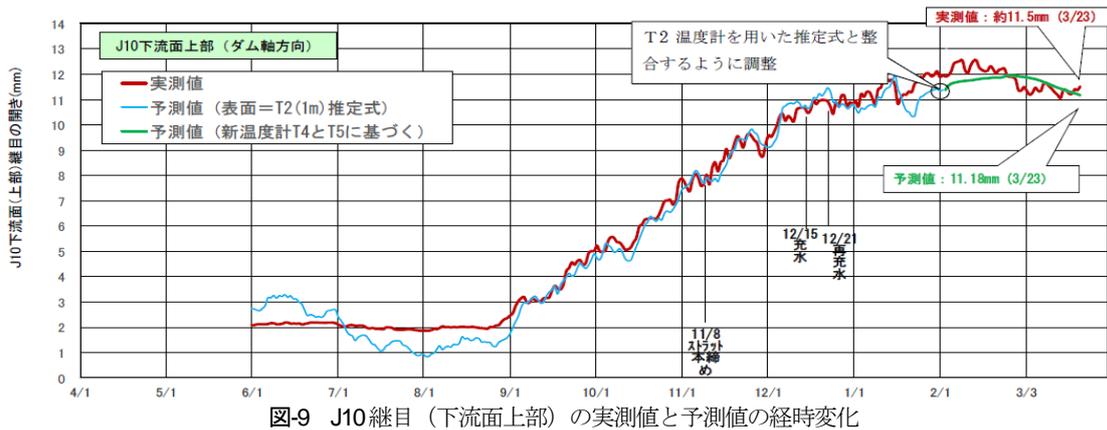
図-9 J10継目（下流面上部）の実測値と予測値の経時変化

継目の開きの予測値 δ' は、式(6)に継目の開きが増大する前の初期開口量と補正定数を考慮したものになる。図-9に平成29年の継目の開きの予測値と実測値の経時変化を示す。BL10の湛水後は外気に接触する境界条件が貯水に変更になるため、平成30年2月以降は新しく計測を開始した残壁内部の温度計(T-4, T-5)を用いて継目の挙動を推定している。図-9より、予測式で継目の開きが概ね再現できているといえる。

次に今後の継目の開きの予測について述べる。継目はBL10とBL11の両方の残壁の不等変形の影響を受ける。BL11側は切削が平成30年4月に完了したばかりなので、平成28年の計測結果より、継目の開きは最大4.5mmと考えられる。BL10側は予備ゲートの撤去により通年的に水没した状態となることを考慮すると、継目の開きは9.9mmと予測される。以上より、BL11切削完了後の平成30年度冬期のJ10継目の開きは、 $4.5 + 9.9 = 14.4 \text{mm}$ と予想される。安全側を考慮し、J10の継目の開きに関して15mmを管理基準値として設定する。

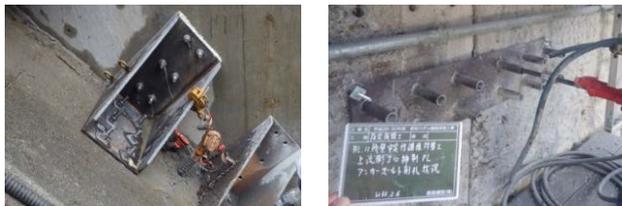
図-11 J10開き抑制工（左：下流側、右：上流側）

4., 5.より平成30年度冬期のJ10継目の開きは14.4mmと予想されるが、止水板の安全性を考慮し、仮に管理基準値を超えたとしても、運用中のダムが壊れない対策を実施する必要がある。そこで、J10継目の開きを抑制するため、下流側にはBL10の増厚コンクリートとBL11の既設堤体の間に図-11の左側に示す火打ちと呼ばれる開き抑制工を、また上流側にはJ10をまたぐように図-11の右側に示す留め金具を設置している。
