# 大渡ダム総合点検について

大渡ダムは、昭和 62 年に管理を開始してから、平成 29 年で 30 年目を迎えたことから、長期的な経年変化の状況や構造物の内部の状況等に着目し、ダムの健全度について総合的に調査及び評価し、その結果得られる維持管理方針を日常管理等に反映させ、効果的・効率的な維持管理を実現することを目的にダム総合点検を実施したので報告する。

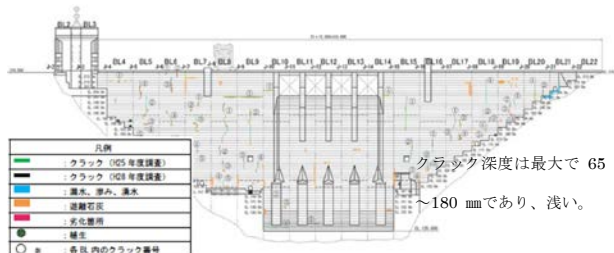
図-3 クラックマップ

上下流面全面の撮影調査を行い、「クラックマップ」を作成（図-3）し各ブロックの中央部分に縦方向のクラックが発生していることを確認した。

このうち、代表的な下流面クラックについて、代表箇所をの深度を超音波法により行った結果、クラック深度は最大で 65～180 mm であり、表面に発生した浅いクラックであった。また、一軸圧縮強度は建設当時の圧縮強度程度確保されていた。

以上の結果、堤体上下流面クラックは、表面に限定されており、ただちに堤体の安全性に影響を及ぼすものではないと考えられるが、予防保全の観点から、今後も定期的な監視が必要である。

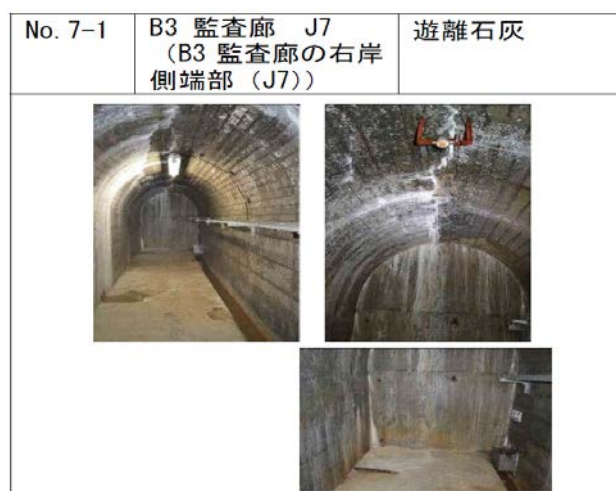
現地概査時に監査廊内 J7 周辺で漏水が確認されたことから、現地調査、水質分析、はつり調査を行い、漏水経路、鉄筋劣化状況の調査を行った。

調査結果、J7 周辺の漏水は地下水の湧水であり、堤体の安定性に影響を及ぼすものではないと考えられる。また、クラックは深部まで達しておらず、鉄筋腐食は生じていない。

上記の結果、堤体の安全性に影響を及ぼすものではないと判断されるが、予防保全の観点から、定期的に漏水状況を目視確認することが望ましい。
