# テレメータ欠測の対応について

四国地方整備局 徳島河川国道事務所 防災課 係 員 石井 陽子  
四国地方整備局 徳島河川国道事務所 建設専門官 脇本 政行  
四国地方整備局 徳島河川国道事務所 防災課 防災情報係長 福本 教朗

キーワード テレメータ、無線設備、欠測

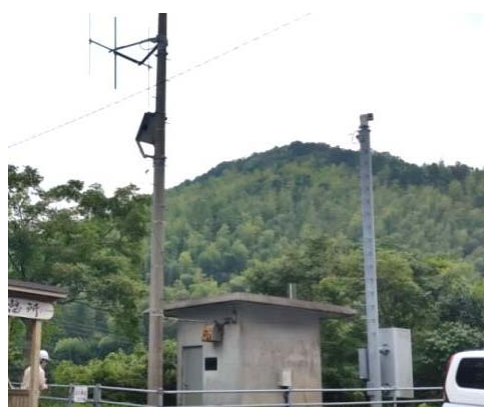
写真 1. 福井雨量観測所

徳島河川国道事務所では、写真 1 に示す「福井雨量観測所」において平成 29 年 2 月から平成 30 年 1 月までの約 1 年間データ欠測が多発していた。欠測の原因究明のために実施した調査及び対応について報告する。

福井観測所のデータ欠測は、21号仕様から54号仕様TMへの機器更新を機に始まった。毎日、欠測が発生し、1日に10回以上欠測が発生する日もあった。もちろん更新間もない設備であるため、各装置に異常は無いと考えた。そこで、データ欠測を解消すべく設備故障以外の原因調査を実施した。

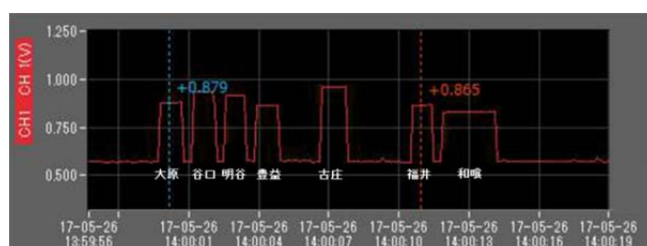
図 6．外来波調査結果

はじめに①外来波からの影響を調査するため、明神中継所側に受信入力値測定器（データロガー）を設置した。外来波調査結果を図6に示しており、縦軸が受信入力値で横軸が時刻となっている。なお、明神中継所は福井観測所以外に6観測所（大原、谷口、明谷、豊益、古庄、和喰）分のデータを収集している。もし外来波ノイズによる影響があった場合は、測定結果の波形が乱れる。調査結果より福井局の受信時刻の波形を確認すると、外来波による波形の乱れも無く受信入力値も十分であった。そのため外来波からの影響ではないと推測し、次の調査をおこなった。

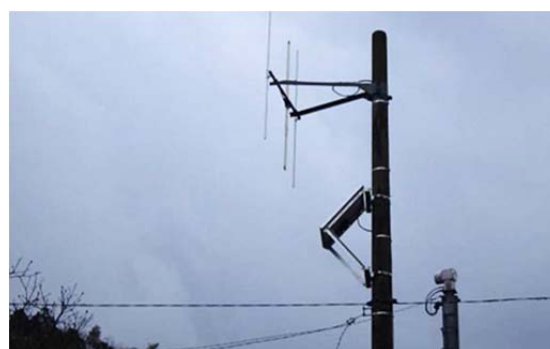
写真 2．福井観測所アンテナ

始めに、明神中継所側におけるアンテナ支障物確認を行った。明神中継局が観測データを収集している福井局以外の観測局でデータ欠測が多発した場合、明神中継局アンテナ付近支障物の影響が考えられる。しかし、データ欠測多発は福井局のみであった。従って、明神中継所付近に支障物はないと確認できた。続いて、福井観測所のアンテナ付近支障物の確認を福井局現地で実施した。写真2は、福井観測所のアンテナであり、アンテナの近くに支障物は全く見当たらなかった。もし雨降ったり、風が吹いたりしても枝葉が支障となる樹木も無かったため支障物の影響でもないことが確認できた。

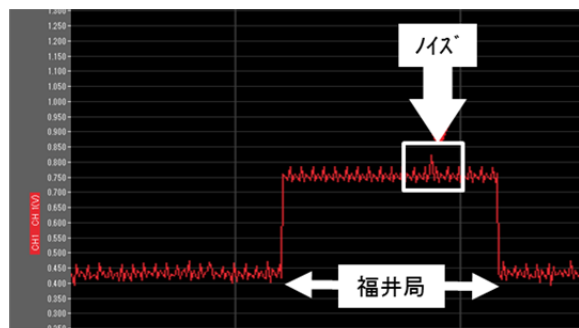
図 6．調査結果

図 6 に高精度データロガーによる調査結果を示しており、縦軸が受信入力値で横軸が時刻を表している。福井局の観測データが入ってくるタイミングに単発ノイズが瞬間的に入っている事が確認できた。またこのノイズは非常に短い時間で不規則ながら福井局の観測データを受信する時刻に多く発生していることが確認された。

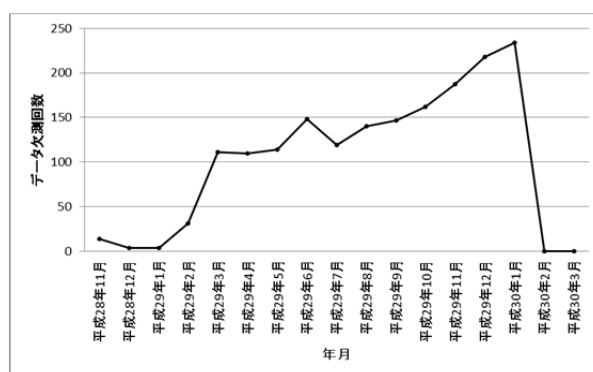
図 8．福井観測所の月別欠測状況

図 8 に平成 28 年 11 月から平成 30 年 3 月までの福井雨量観測所月別欠測回数を示す。平成 29 年 2 月末に機器更新完了後に欠測が多発していた。しかし、平成 30 年 1 月に対策を行った後、福井局のデータ欠測は全く無くなった。

なお 54 号仕様 TM に更新したことによりデータ欠測が多発した理由としては 2 つ考えられる。1 つ目は 21 号仕様 TM における欠測防止機能の再呼出である。再呼出機能によりデータ欠測が補完され欠測多発を防いでいた。2 つ目は、更新時に使用周波数を変更されたため影響を及ぼすようになった。理由解明のためには、外来波発生源を調査する必要がある。今回の調査結果により欠測は全く無くなったが、発生源までは判明していない。微小な外来波発生源調査は容易ではないが、今後の課題としたい。

微小な外来波の影響であることが判明したため、対応方法を決定するため調査を続けた。そこで、明神中継所にてノイズ発生時刻調査を実施したところ図 7 に示したような結果が得られた。横軸が時刻を表しており、何らかの受信入力がある時刻に波形が刻まれるグラフとなっている。ノイズは不規則に発生しているが、比較的ノイズ発生が少ない時刻があることが確認できた。そこで、福井局の送信時刻を影響の少ない時間帯へ変更させた。
