# 平成30年7月豪雨災害における 鹿野川ダム貯水池地すべり対応

山鳥坂ダム工事事務所 工務課 岡川 英智  
山鳥坂ダム工事事務所 調査設計課 仙波 宏光  
河川部 河川計画課 調査第一係長 森本 万人

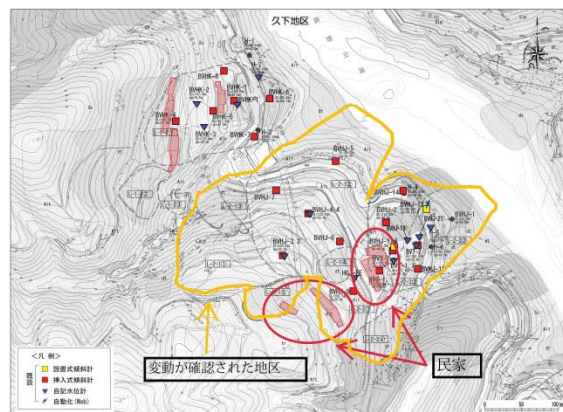
図3 久下地区と周辺の監視状況

久下地すべり箇所（図3）で顕著な地すべり変動が確認されたのは、7月11日午前9:50であり、この時刻より事務所の地すべり初動対応を開始した。初動対応は7月14日14:00まで続き、その間の対応を以下の表に示す（表1）。

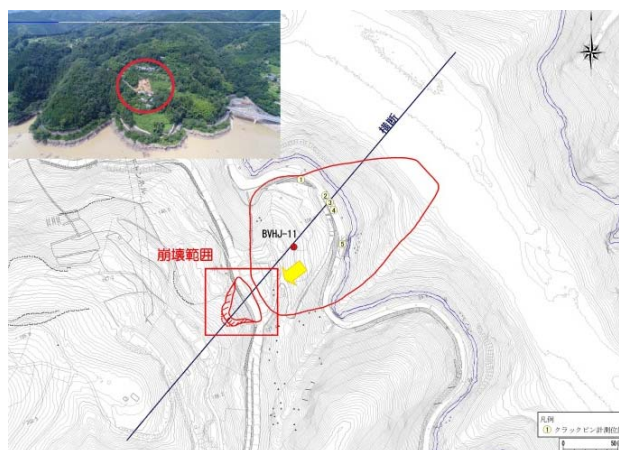
図7 降雨による崩壊箇所と地すべりブロックの位置関係

- ①降雨により地すべりブロック上の法面が崩壊（図7）
- ②降雨・崩壊により地すべりブロックが不安定化
- ③貯水位低下時に地すべりブロックが変動（図8）

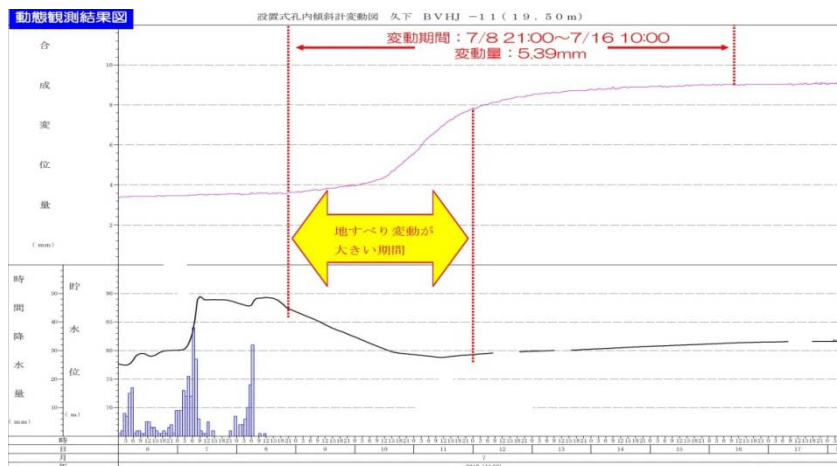
図8 降雨、貯水位、地すべり変動量の相関図

指針では、湛水に伴う地すべりの発生要因として、地すべり土塊の水没による浮力の発生や貯水位の急速な下降による残留間隙水圧の発生があげられていること。また、今回の地すべりは貯水位の急速な低下が要因の一つと考えられたことから、貯水位の維持を継続し、地すべりの様子を見ることとした。
