水中ロボットによるダム堤体等 点検調査についての紹介

野村ダム管理所 専門官 田村 剛
専門官 志摩道寛
電気通信係長 山内貴雄

キーワード 水中ロボット, ダム堤体等点検調査

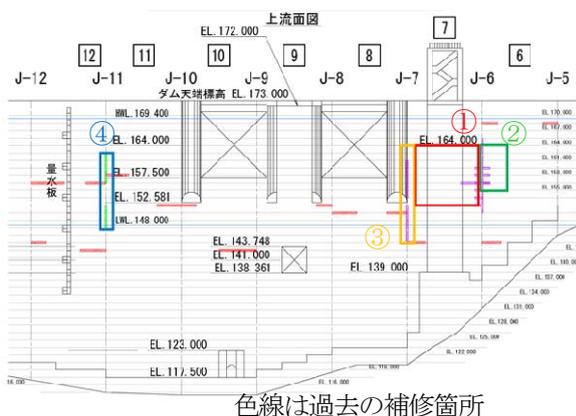
図 - 3 【上流面図】

【①BL7 調査範囲】

EL152.0m～EL164.0m
水平打継ぎ面を調査

【②J-6 左岸側 (-5.0m) の調査範囲】

EL155.0m～EL164.0m

※J-6 側より調査しクラック、色水の吸い込みがない範囲を確認。

【③J-7 調査範囲】

EL144.5m～EL164.0m

【④J-11 調査範囲】

EL147.5m～EL162.5m

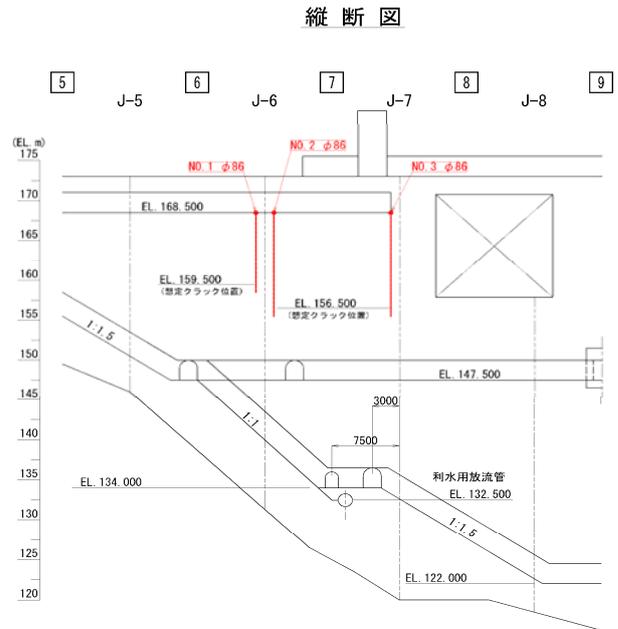
図-6 【縦断図】

調査は先行して実施したボーリング調査から、J-6とJ-7の間であるBL7にはEL. 156.5mの水平打継ぎ面沿いにクラックが確認され、また、BL6のEL. 159.5mにも水平打継ぎ面沿いにクラックがあり漏水経路であると考えられ、これらの亀裂位置を重点的に行った。

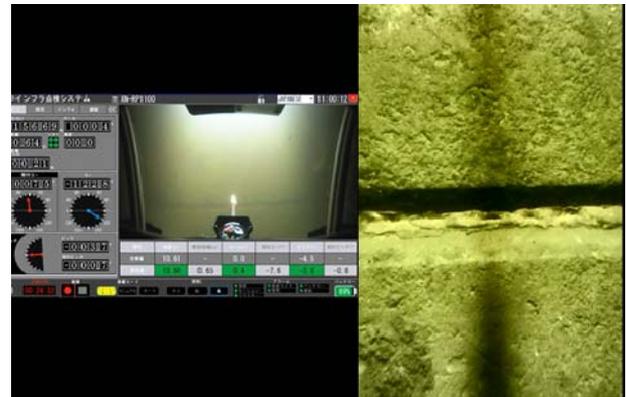
写真-2 EL156.5付近

水中ロボットによる映像を確認したが、J-6・J-7間のEL. 156.5mには亀裂は確認できなかった。

また、トレーサ材(赤色水)の吸い込み確認も併せて実施したがJ-6・J-7間のEL. 156.5mにおいて明確なトレーサ材の吸い込みは確認できなかった。

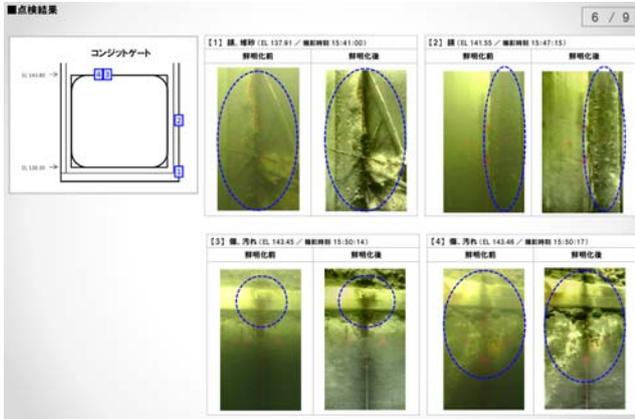
図-7 コンジットゲート調査状況

コンジットゲート・選択取水設備スクリーン等の状況について水中ロボットにより撮影された映像を確認した結果、コンジットゲート呑み口部において一部発錆があるものの、選択取水設備スクリーンについては発錆等の劣化は確認されず、水中の設備において現状特に問題となるような劣化はないことが確認された。
