# 物部川上流における 礫質堤防の構造と機能評価について

高知河川国道事務所 河川管理課 池野 裕貴  
高知河川国道事務所 河川管理課長 谷脇 聡  
高知河川国道事務所 調査課長 山地 秀幸

キーワード 物部川、堤防開削、堤防詳細点検、浸透対策

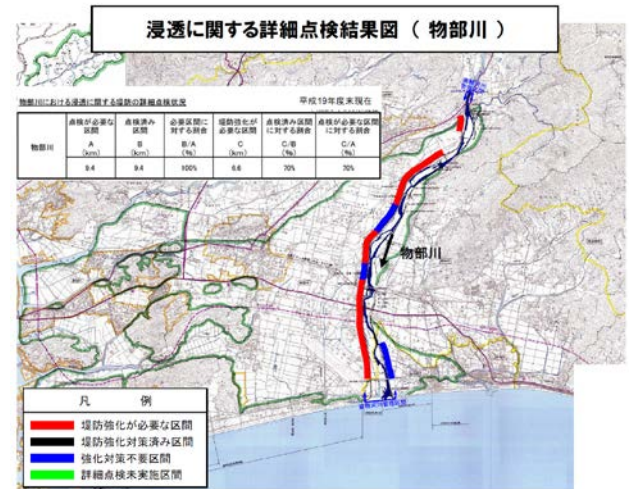
図-3 物部川の堤防詳細点検結果（H19公表）

物部川の堤防の詳細点検については、平成10～19年に必要なボーリング調査等を含めて実施され、その結果、点検を必要とした区間9.4kmのうち、6.6kmの区間で耐浸透機能が不足し、点検対象区間の約70%で対策が必要であることが分かっている。

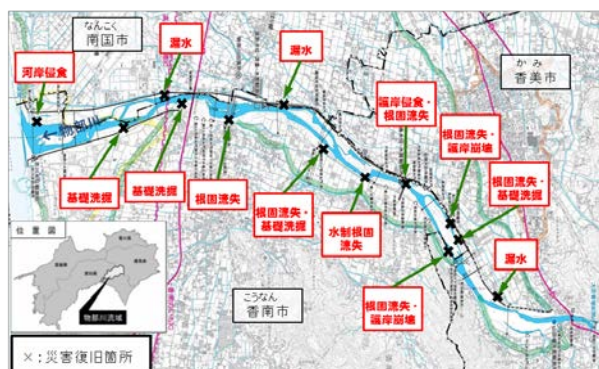
図-8 物部川の被害の概要

下ノ村地区の引堤事業が着手されていなければ、右岸側の有堤部で決壊が発生し、香美市、南国市の3,000haを超える浸水、経済被害も300億円を超えると想定された。また、この際、大規模な氾濫は発生しなかったものの、左岸側の無堤地区では田畑が浸水、河川管理施設については根固めブロックや水制の流失、堤防の漏水などが発生した。特に留意すべきであるのは、詳細点検の結果、対策が必要とならなかった箇所においても漏水が発生していることである。代表断面を抽出してボーリング調査を行い、その結果に基づいて詳細点検を行うことは長大

連続構造物の点検手法としては合理的であるものの、すべての要対策区間が割り出せていなかった可能性もあり検証が必要である。

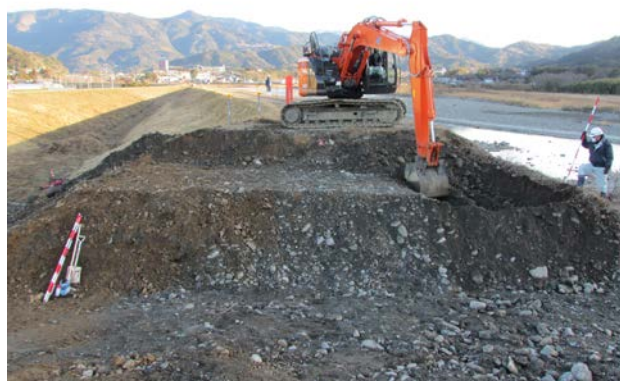
図-10 調査状況の様子

今回開削した旧堤は、極めて石分の多い堤防であり、現行の基準では盛土材料に使用することが考えられない組成であった。ここでは、断面スケッチや現場透水試験等

- ・堤防盛土の現場透水係数（盛土上部： $2.59 \times 10^{-4} \text{m/s}$ 、盛土下部： $2.38 \times 10^{-3} \text{m/s}$ ）
- ・スケッチによる分析の結果、石分の多い盛土材料となっており、盛土下部では約45%程度が石分であることから、築堤履歴で分かっていたとおり、当時の河床材料をそのまま築堤に用いていたことが推察される。

このように、物部川の堤防は河川堤防としては極めて特殊な石分を主材料とする構造であることが改めて確認できた。
