鋼橋塗装工事における 塗膜剥離工法について

徳島河川国道事務所 日和佐国道出張所 北岡 泰地
徳島河川国道事務所 日和佐国道出張所長 山本 恭二
徳島河川国道事務所 日和佐国道出張所係長 泉 浩太郎

今回、塗膜剥離工法を行った宍喰大橋は海岸沿いに位置し、1972年3月に完成した、橋長296.95mの鋼橋である。
(図-1)

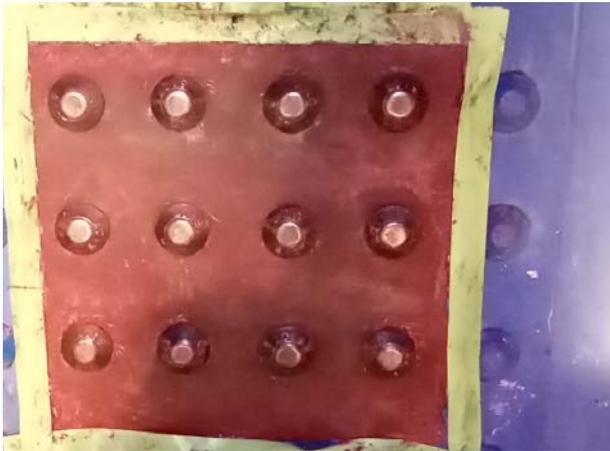
写真-5 塗布量 1.0kg/m² 2回目 (添接部)

添接部等の凹凸があるような箇所においては、通常、塗膜が厚くなる傾向がある。本橋においても塗膜が厚く、添接部においては2回塗布することで、十分に剥離することが確認できた。(写真-5)

試験結果に基づき、一般部 (平面部) に 1.0kg/m² を 1回塗布、添接部には 1.0kg/m² を 2回塗布して、剥離作業を行うこととした。(図-3)

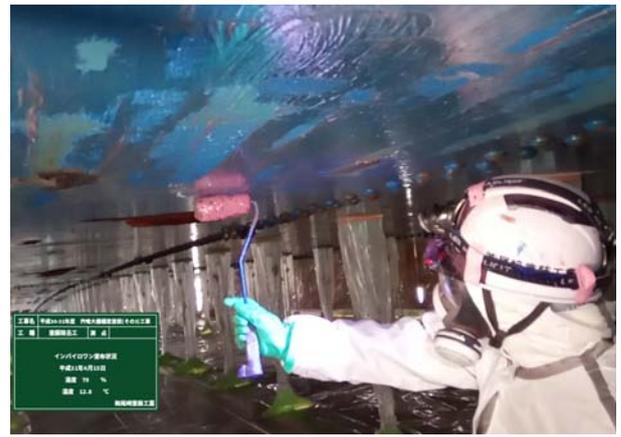
写真-6 塗布作業

被塗装面の状態を確認し、スプレーガン等でインパイロワンの吹付け、塗布を行った。入隅部や複雑な形状の物、吹付け作業が出来にくい場所については、ハケやローラーを使用し、塗り残しが無いようにした。(写真-6)

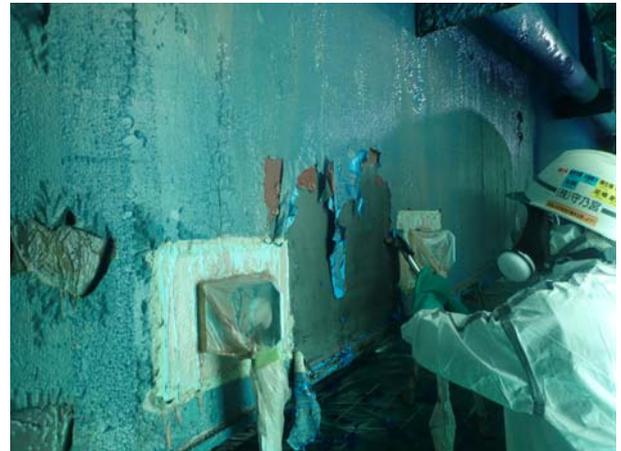
写真-7 剥離作業

塗布 24 時間後に既存塗膜が軟化状態になったことを確認し、スクレーパー等を使用して、既存塗膜の除去を行った。

軟化しているため、スクレーパー等で強い力を使わずに簡単に塗膜を剥がすことができた。(写真-7)

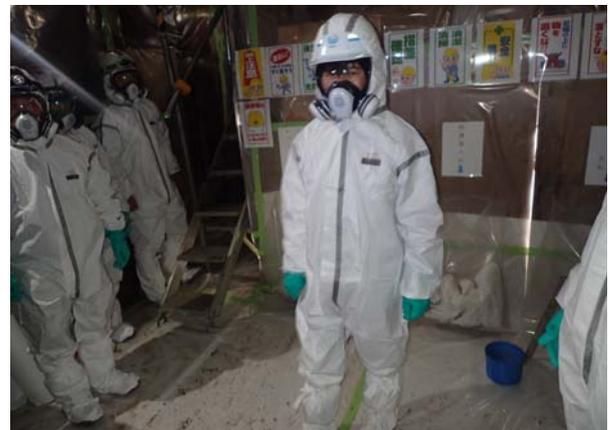
写真-8 防護服装備

塗膜層には PCB 等有害物が含まれているため、防護服、靴カバー、手袋、防護マスクといった重装備での作業となり、作業員の方は制約された中での作業を行っており、作業員の苦労を体感した。(写真-8)

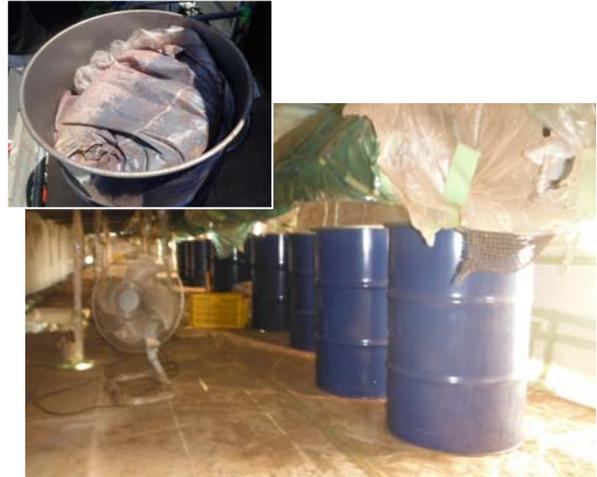
写真-9 塗膜屑保管状況

PCB が含まれる塗膜屑はドラム缶に格納し、封入を行

い現場付近で保管している。(写真-9)

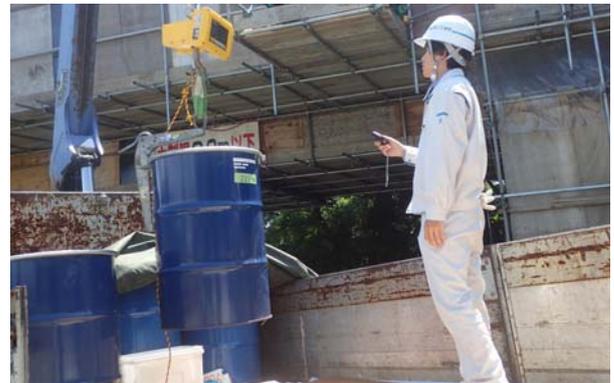
写真-10 搬出重量確認

塗膜屑がある程度貯まればその都度、搬出を行う必要があるが、本工事は搬出量が少なかったため、各工事1回で搬出することができた。(写真-10、写真-11)
