# 松山第一国道維持出張所における 国道管理の取り組み

| 松山河川国道事務所 | 松山第一国道維持出張所 | 管理第三係 | 山中 哲太 |

キーワード 道路維持管理、舗装、スマートフォン

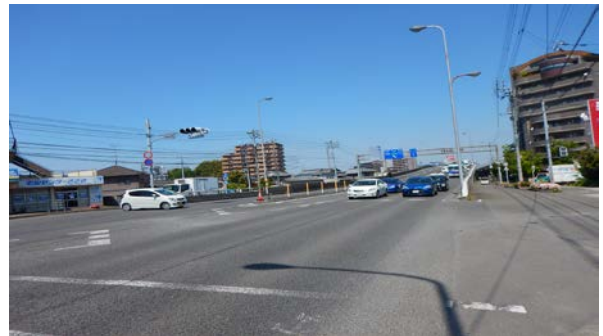
松山第一国道維持出張所では、交通量が約1,000台／日の山間部から約50,000台／日の市街部までの、一般道路・自動車専用道路を管理しており、松山市の平野部や四国の直轄国道で最も標高の高い三坂道路など多彩な道路交通環境となっている。市街部においては排水性舗装区間が多く、交差点や店舗出入口での停車発進、Uターン等により舗装の損傷が多く見られる。また、山間部では冬期の除雪作業によるポットホールの発生や、地すべりの影響による路面沈下等により走行性が悪い区間が多々ある。

写真-1 排水性舗装の損傷箇所

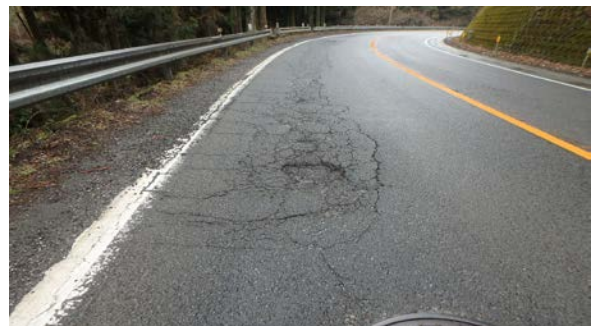
写真-2 ポットホール

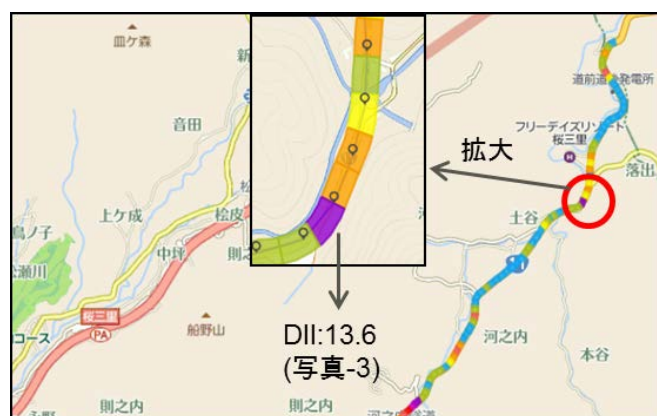
図-4 路面評価結果図  
(国道11号 東温市河之内周辺)

本サービスで計測を行った結果、DII が 9.0 以上（劣化度 6 以上、換算 IRI 値が 7～8mm/m 以上）あり、劣化がかなり進行した状態であると評価された区間（トンネル除く）は、国道 11 号で 9 区間、国道 33 号で 20 区間あり、DII の最高値は、国道 11 号で 13.6、国道 33 号で 14.8 であった。

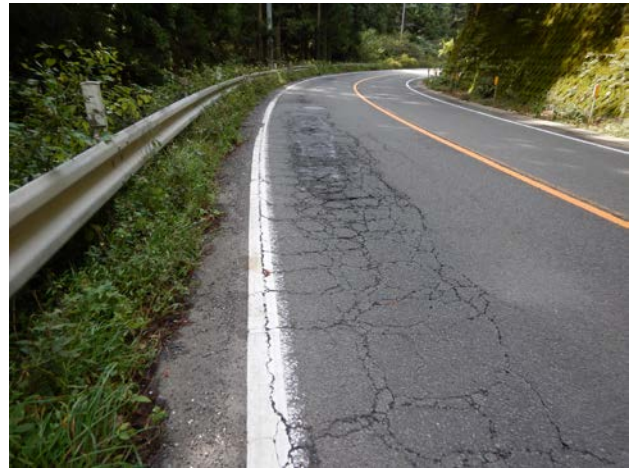
写真-4 国道33号 久万高原町下野尻

その結果、実際に走行すると走行性が悪く、振動を強く感じた。また、路面状況を見ると共通して、骨材の飛散や路面の凹凸が著しく、ひび割れが顕著であることが確認できた。

なお、DII が国道 11 号で最高値（13.6）であった東温市河之内と、国道 33 号で最高値（14.8）であった久万高原町下野尻の路面状況写真は、写真-3、写真-4 のとおりである。

これらの2区間については、今回の調査以前より排水性舗装の骨材飛散やひび割れによる劣化状況を把握しており、今年度の舗装修繕工事で修繕予定であった箇所である。このことから、本サービスはある程度整合性が取れており、信頼性の高いものであると言える。
