# 交通事故対策におけるPDCAサイクル の効果について

徳島河川国道事務所 工務第二課 技官 岡村 皆  
徳島河川国道事務所 交通対策課 課長 清水 正二  
徳島河川国道事務所 交通対策課 係長 木内 雅浩

本稿では、対策後において対策前と同じパターンの事故が発生していた鳴門市国道11号木津交差点において、過年度の対策を踏まえた要因分析から追加対策を検討した結果から考えられる今後の事故対策の推進における知見について報告する。

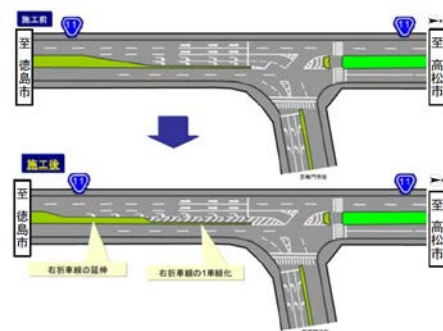
図-2 過年度の対策内容（右折レーン1車線化）

た。この要因に対し、対策としては外側車線の右折車から対向直進車を確認しやすくするために、右折レーンを2車線から1車線に改良することが考えられた。この改良には、右折レーンの1車線化に併せて中央分離帯を移設し、右折車が停止した時に対向直進車と正対させることが考えられたが、当該箇所では経済性や施工性の観点から外側の右折車線をゼブラ帯とし右折レーンを1車線化する方法（図-2）が採用され、平成22年に対策が実施された。

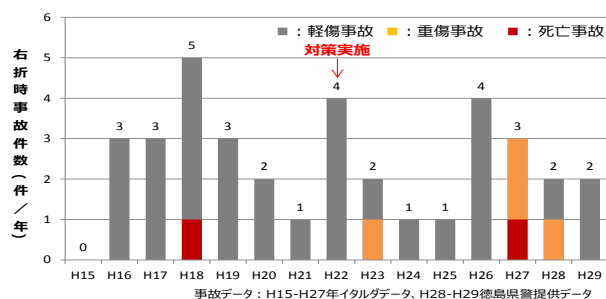
図-3 対策前後の右直事故件数の推移

対策前後の右直事故件数の推移（図-3）をみると、対策後の数年間（H23-H25）は対策前に比べて事故件数が減少しており、一定の効果がみられたが、近年は事故件数が増加傾向となっており、対策が必要となっていた。

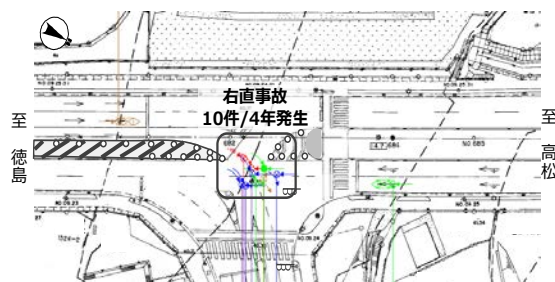
図-4 木津交差点の対策後の事故発生状況（H25-H28）

当該箇所では、対策後においても対策前と同様に交差点内で北行きの右折車と対向直進車による右直事故が多発している（図-4）。この状況と過年度の対策内容を踏まえると、ドライバーは右折車が併走しない状態においても何らかの要因で対向直進車が確認しにくく、不適切なタイミングで右折しやすくなっていたと考えられる。

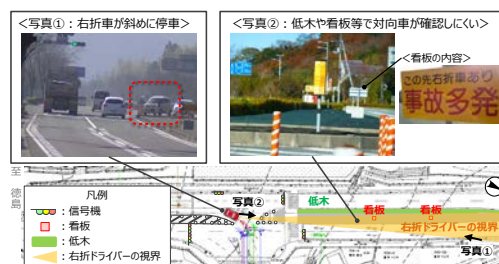
図-5 右折車の想定される事故要因

この状況について右折車の視点で現地確認を行うと、当該箇所では右折レーンと対向車線に間があるため指導停止線が斜めに設置されており、右折車が対向車に対して斜めに停止するようになっている。これに加え、中央分離帯に低木や看板等があり、右折車から対向直進車が確認しにくくなっている。さらに、右折滞留時間が長いいため右折車の速度が高くなりやすく、指導停止線で停止しにくくなっている。（図-5）これらより、当該箇所の右直事故は低木や看板等により右折車から対向直進車が確認しにくい中で、右折車が停止線で停止せずに不適切なタイミングで右折することが要因と考えられる。また、対向直進車から見ると、当該箇所の南行きは、信号機が交差点流出側のみに設置されており、直進車は前を走行する大型車等により信号機が確認しにくく、直進車が前方を走行する大型車等により信号機が確認し

この要因に対し、効果的に対策を行うには要因を定量的に分析し、要因を明確にする必要があるが、明確にするためには危険な状況について複数の要因を調査・分析する必要がある。そこで、日頃から事故状況を把握している警察に主な事故要因をヒアリングし、想定した要因と照合することで、要因の絞り込みを行ったところ、当該箇所では右折車の速度が高く、指導停止線で停止せずに右折することが危険と感じているとの意見があり、想定していた要因と重なることからこれが主要な要因であると考えた。

これらの要因に対し、それぞれの視点で対策を行う必要がある。右折車に対しては停止線で確実に停止させて安全確認させることが有効であり、このためには右折車に圧迫感を与えて減速させ一時停止を促すとともに、右折車が停止した時に対向直進車を確認しやすくする必要がある。これを踏まえ、前者については、右折レーンの両側に車線分離標（ポストコーン）を設置し側方余裕を小さくすることで速度抑制を図り、停止線の角度や幅の工夫により停止位置を強調することとした。後者については、右折レーンの位置を中央寄りに変更することで右折車と対向車を正対させて停止させるとともに、中央分離帯の低木等を撤去することとした。なお、右折レーンの位置変更については、右折車を確実に右折レーンに誘導するために、直進車線と分岐する地点で方面と右矢印の路面標示を設置を行うこととした。直進車に対しては、交差点流入部側に信号機を増設することで、前方に大型車等が走行していた場合においても信号機を確認できるようにした。これらの対策は、検討段階から事故要因を定量的に示しながら徳島県警との協議を重ね、対策案の合意形成を図った。（図-10）

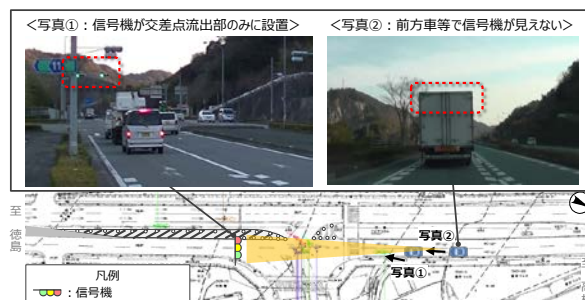
図-6 直進車の想定される事故要因

にくい中で、赤信号に変わったことに気が付かず、交差点に進入することが要因と考えられる。（図-6）

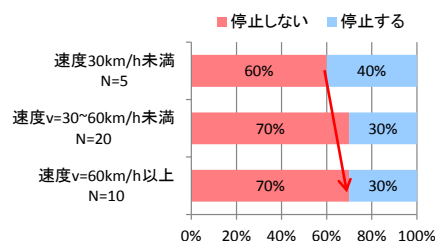
図-7 右折車の走行速度と停止状況の関係

以上を踏まえ、主に右折車両の挙動を把握するためにビデオ調査を行い、事故要因を定量的に分析した。右折車は右折レーンでの速度が高くなるにつれて停止線で止まらない傾向（図-7）があり、停止線で止まらない車両の方が対向直進車と短い時間で交錯している。（図-8）さらに、ETC2.0 データを用いて、北行きの右折車の走行速度をみると、右折車の走行速度が 50km/h 以上と高くなっている（図-9）。これらの分析結果より、右直事故につながる右折車の利用特性や危な挙動を定量的に把握することができた。

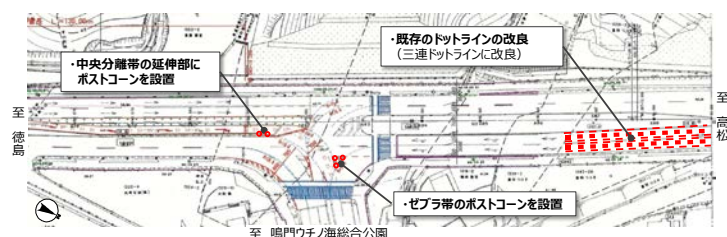
図-17 木津交差点の追加対策イメージ

前項までの結果を踏まえ、対策後は一定の効果がみられたが、依然として右折車が高いことや直進車が赤信号で進入している状況が見られる。この状況に対し、当該箇所での事故・危険事象を完全になくすためには、更なる対策が必要と考えられる。追加対策の考え方として、更に右折ドライバーに圧迫感を与え、減速させるとともに、直進車についても速度抑制策を実施していくことが考えられる。（図-17）
