# 吉野川水系栗ノ木川における 緊急的な土石流対策工の効果について

本報告では、豪雨後に施工した栗ノ木川の緊急的な土石流対策（強靱ワイヤーネット）の土砂補足とその効果について報告する。

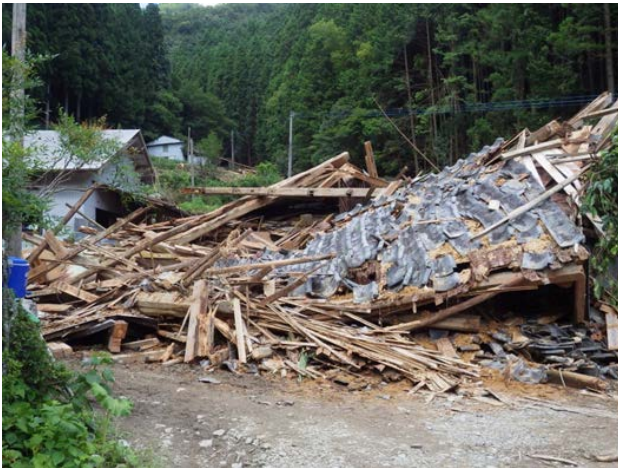
今回報告する栗ノ木川においては、人家2戸が直接被害を受けたほか、下流の町道も寸断され、上流の26世帯53名が一週間程度の期間孤立する被害が生じ、溪流内にはおよそ2.1万m<sup>3</sup>の不安定土砂が堆積する事態となった。（図-3,4）

図-3 土石流発生直後の被害状況 (1)  
(保全対象 人家)

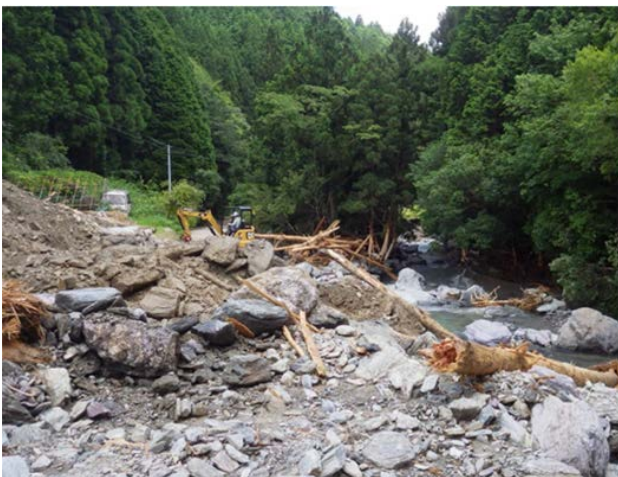
図-4 土砂災害発生直後の被害状況 (2)  
(保全対象 町道)

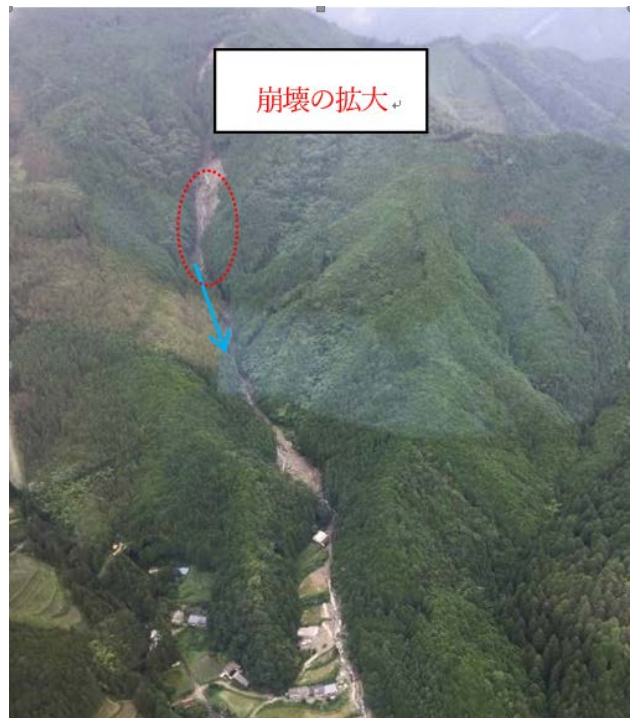
図-9 崩壊位置写真

令和元年7月20日から21日にかけての台風5号および梅雨前線に伴う降雨により、本山雨量観測所では、24時間雨量で347mmの雨量を記録し、栗ノ木川支川では、平成30年7月豪雨により堆積した不安定土砂の上流で崩壊の拡大が発生した。この降雨の規模は、1/5年確率規模であったが、流出土砂量は計画規模の約2倍であった。

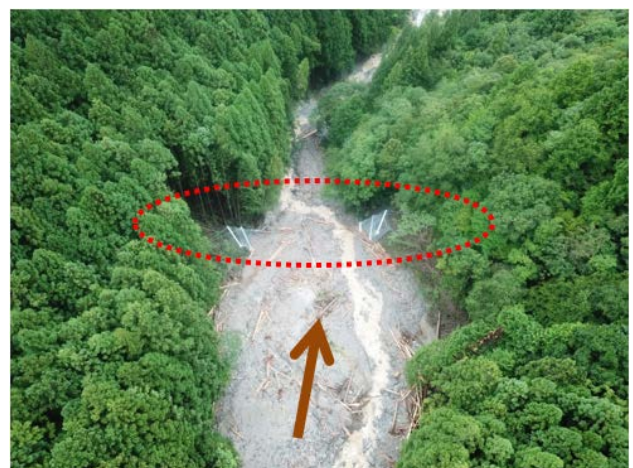
現地調査の結果、強靱ワイヤネット周辺の流出土砂量2,379m<sup>3</sup>のうちの2,010m<sup>3</sup>が補足され、369m<sup>3</sup>は下流へ流出したが、保全対象である人家、町道等への被害は避けることができた。強靱ワイヤネット上には約2mの厚さで土砂が堆積した。(図-9, 10, 11)

図-10 土石の補足状況

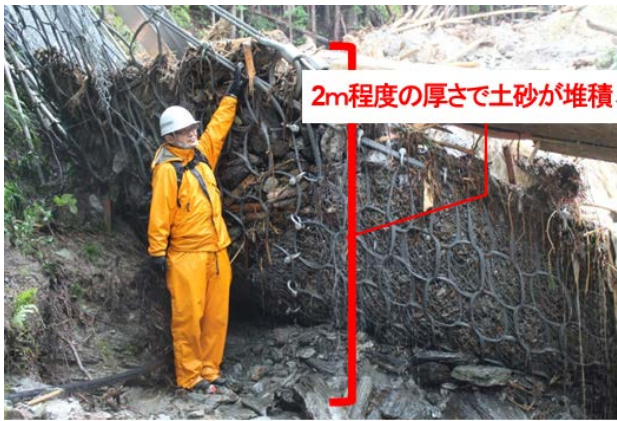
図-11 ワイヤーネット上の堆積土砂

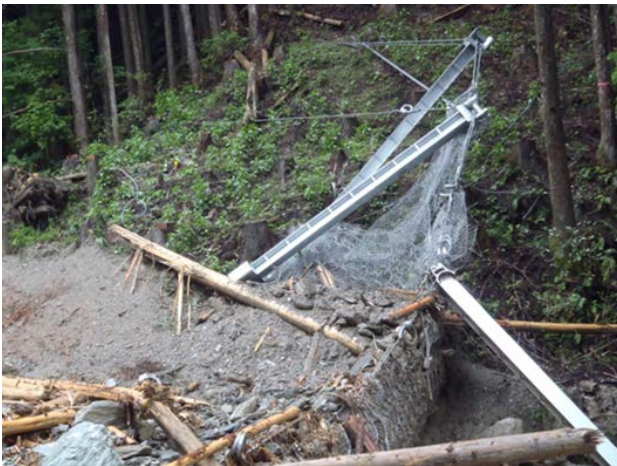
しかし、ワイヤネット自体は大きく変形し、支柱のはずれ・流出と、リテイニングロープの破断が確認された。(図-12)

図-12 ワイヤーネット破損

部材の破断・変形状況から、計画規模を上回る土石流の発生により、計画を上回る流体力が発生し、想定以上の力が柵に作用したことが考えられる。

しかし、強靱ワイヤーネットの変形・破損・支柱の流出が起こったことから、部材接続部等を改良する必要があること、また、今回のように延長の長いワイヤーネットの設置を計画する場合はワイヤーネット自体の変形量を抑えるため、柵を分割するなどの対策を考える必要があることが明らかとなった。

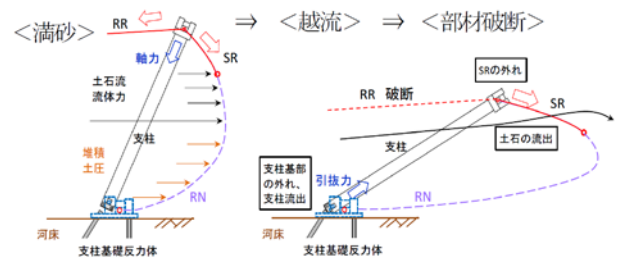
図-13 強靱ワイヤーネット変形・破断メカニズム  
(砂防学会投稿論文より引用)

その結果、計画を上回る荷重を受けて初めに相対的に設計上、安全率の低いリテイニングロープが破断し、支柱への軸力が引抜力に変化し、支柱の接続部が外れ、支柱流出に繋がったと考えられる。(図-13)

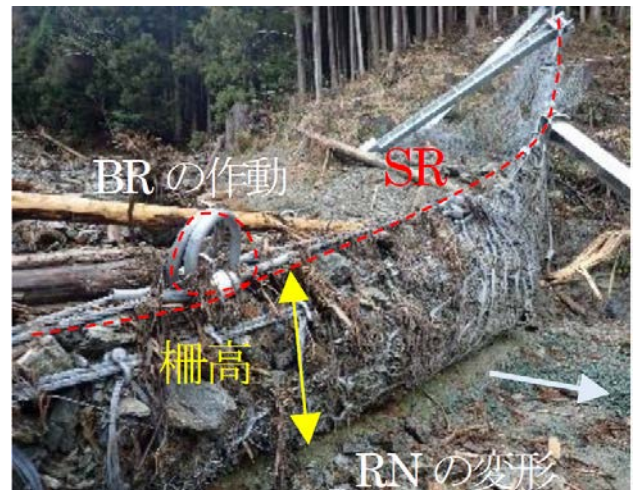
図-14 BR・RN変形状況  
(砂防学会投稿論文より引用)

一方、サポートロープは破断・引抜が確認されなかった。これは、土石流の荷重によりサポートロープに装着されたブレーキリングの作動量が影響し、サポートロープが伸びたためと考えられる。

上記から、リテイニングロープが破断した場合、延長の長い強靱ワイヤーネットは、ブレーキリングの作動によりサポートロープが伸びるため、支柱の傾倒による柵高減少が大きくなることが分かった。(図-14)
