# 自動車専用道路対面通行区間における正面衝突事故防止対策の効果と課題について

土佐国道事務所 管理第一課 黒石 和俊  
土佐国道事務所 道路保全課 柿内 雅史

全国で整備が進んでいる自動車専用道路においては、整備効果を早期に発現するため、暫定二車線にて整備されている区間が多く、その大部分は対面通行であるため、対向車線への車両逸脱による衝突事故が発生しており、事故防止に向けた取組みが急務となっている。本稿は、土佐国道事務所の管理する暫定二車線区間の自動車専用道路中央帯部において、交通事故対策として設置されたワイヤロープによる効果と課題について考察するものである。

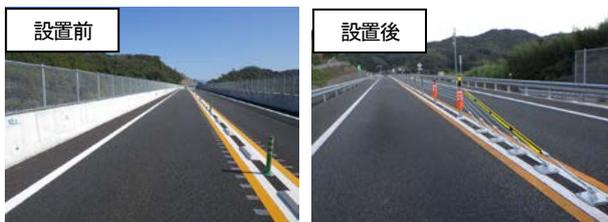
写真-1 ワイヤロープ設置前後の状況

土佐国道事務所では、自動車専用道路としてE55 高知東部自動車道、E56 高知自動車道の整備・維持管理を行っており、令和元年6月～7月にかけて、土工部区間にワイヤロープの整備を実施した。(表-1・写真-1)

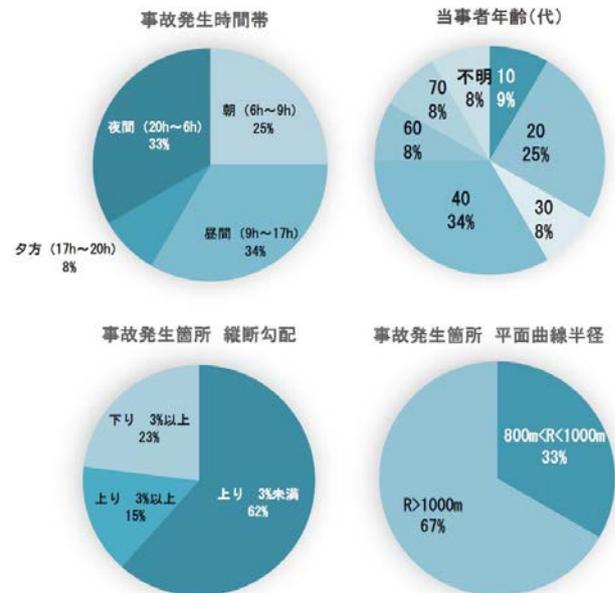
図-3 ワイヤロープ接触事故の分類

ワイヤロープ設置後に発生した事故を様々な角度から分析した結果、下記のような特徴が見られた。(図-3) ○関係者からの聞き取りの結果、ほとんどの事故はドライバーの注意散漫、脇見・居眠り運転によるものである。○事故発生時間帯による有意な傾向は見られない。○20代以下の若年層と40代層による事故の割合が高い。○道路線形が比較的緩やかな場所での事故が多い。

○ワイヤロープ設置後、間もない時期での事故が多く、ワイヤロープ設置区間と従来のラバーポールによる分離区間の混在により、ドライバーが視認性の変化に慣れていない。

- ワイヤロープ・支柱自体の視認性が悪い
- ワイヤロープへ接近した際の注意喚起が出来ていない
- 端部支柱部分は路面から斜めにロープが張っており、車両が乗り上げやすい構造となっている。

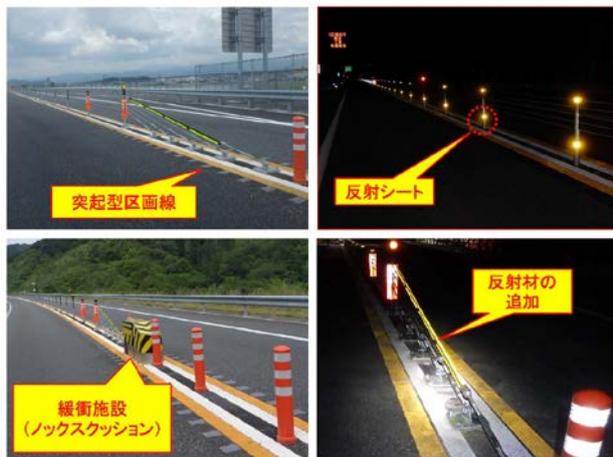
写真-3 対策工事内容

ワイヤロープ端部への衝突は衝突時の衝撃も大きく、今回の事故のように、斜め張りワイヤーへの乗り上げ、対向車線への逸脱・横転から、対向車両への衝突の危険性が非常に高いことから、特に視認性・安全性の向上を図る必要があるため、下記の対策を行った。

事務所内で対策を検討した結果、下記の対策を追加実施した。(写真-3)

ワイヤロープ・支柱の存在を明確に視認できるよう中間支柱へ反射シート貼り付けを実施した。

a)の対策では、漫然運転や居眠り運転に対しては、効果が十分ではないため、音、振動など、聴覚・体感に作用する対策を検討した。具体的には、ワイヤロープ両側に設置している区画線沿いに上部を通過すると振動が発生する構造のラインを施工し、ワイヤロープ接近時の注意喚起を行うこととした。

○端末ワイヤーへの反射材取り付けによる、端部構造の視認性向上

○端部ワイヤー手前に緩衝施設を設置

緩衝施設としては、本線出入口等のノーズ先端に設置されるクッションドラムの設置が一般的であるが、幅員的な制約から、NEXCO中日本で実績のある「ノックスクッション（幅450mm）」を採用することとした。

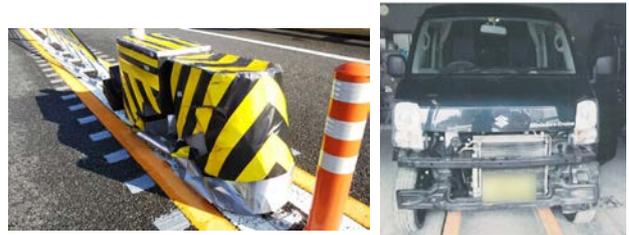
写真-4 ノックスクッション・車両損傷状況

対策実施（令和元年10月）以降、事故は減少傾向を示している。令和2年1月にはノックスクッションに衝突する事故が発生し、車両は大きく損傷したものの、端部への乗上げは無く、乗上げ事故防止効果を発揮しているこ

とを確認できた。しかし、令和2年3月には3件の事故が発生。いずれの事故も、現地の道路構造等に問題は無く、運転手の注意散漫が要因とみられる。(図-4・写真-4)

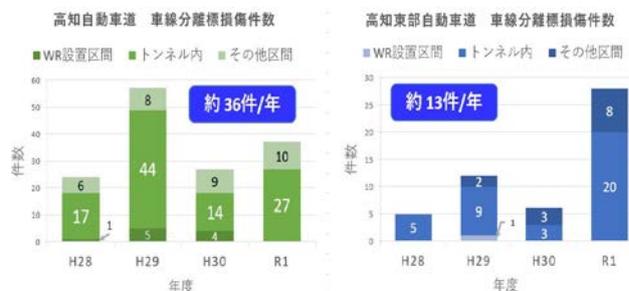
図-5 土佐国道管内 車線分離標損傷事故件数

当事務所管内では、これまでラバーポールへの衝突事故は多数発生しているが、正面衝突等の重大事故は1件のみとなっている。これは、ラバーポールが柔構造であるため、衝突時の車両損傷度が低く、仮にラバーポールに接触したとしても、その衝撃に気づいたドライバーが直ちに走行車線へ復して、走行を続けることが可能な場合が多いことが要因と想定される。(図-5)

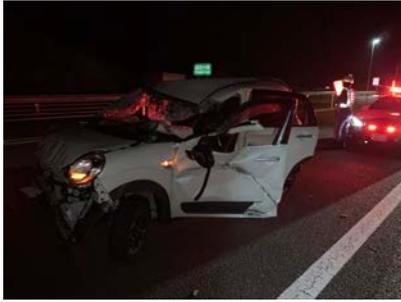
写真-5 ワイヤロープ衝突車両

一方、ワイヤロープについては、ロープ自体はたわみ性の構造であるが、支柱が剛構造であるため、衝突時の

車両損傷度は大きく、衝突後に走行を続けることは困難な場合が多い。(写真-5)

いため、柔構造化した支柱など新製品の開発や、導流レーンマークの適切な設置による視認性の向上・注意喚起等により接触事故防止を図る対策が必要である。従来のラバーポール設置区間ではネル内での衝突・損傷が多いことから、特にトンネル区間の安全対策は重点的に実施すべきである。
