重信川堤防漏水への対応について

松山河川国道事務所 工務第一課 伊賀上 真杜
松山河川国道事務所 工務第一課長 宮田 晃
松山河川国道事務所 工務第一課 河川工務係長 難波 怜

H29.9月台風18号による洪水により、重信川の堤防は、漏水による堤防崩落、局所洗堀等、大きな被災を受けた。この被災を受け、今後の堤防の安全性を確保するため、要因を特定し対策方針を決めるべく重信川堤防調査委員会を立ち上げ、検討を行い、この度、報告書がまとまったところであり、今回、この重信川堤防調査委員会の検討結果について、報告するものである。

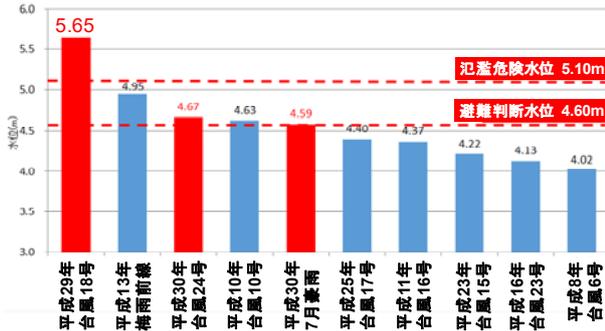
図-1 平成29年9月洪水と過去洪水との比較

また、基準点である出合水位観測所の水位は、平成13年梅雨前線洪水を約0.7m上回る観測史上最高となる5.65mを観測した。

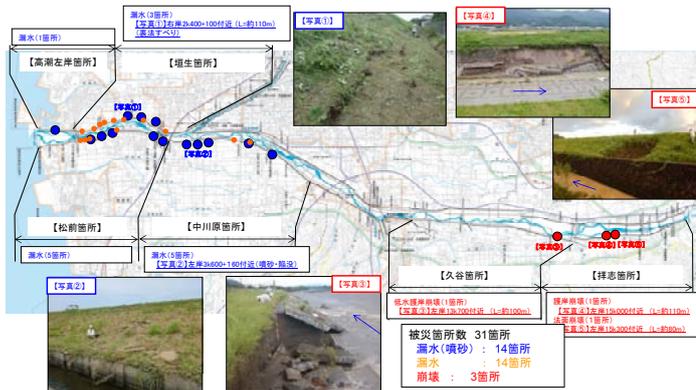
図-2 重信川全川の被災状況

重信川直轄管理区間では、台風18号の降雨の直後に図-2に示す堤防漏水14区間・堤防護岸崩壊3箇所において河川管理施設の被災を確認した。

このうち、漏水により著しい被害として、右岸2k500における裏法すべり(写真①)と左岸3k800における噴砂・陥没(写真②)が発生した。これらの箇所は被災後、すぐに応急対策を実施した。

また、詳細に漏水状況を把握するため、堤防除草後に漏水痕跡の目視点検を実施した結果、右岸1k500～3k000、左岸1k100～2k000、3k800～5k500の範囲で漏水が多発しており、新たに14区間の漏水を確認した。

なお、早急に対策が必要な箇所については、すでに災害復旧工事で対策を実施済みである。

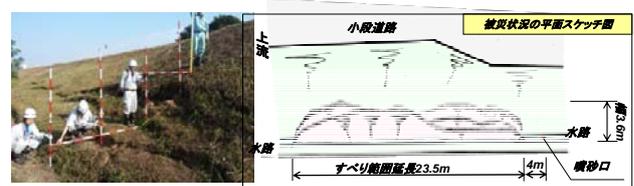
図-3 右岸2k500被災状況

図-3のように、堤内側の小段より下部の法尻部で、延長23.5m程度、高さ1.5m、横断幅3.6m程度の法すべりが発生した。被災時痕跡水位より水頭差は約4.0m、高水敷の冠水深は約3.0mであった。また、すべり箇所の下流約4m程度の箇所、法尻に設置されている水路の底版より噴砂口が確認された。

分析の結果、漏水経路は、基礎地盤からの漏水であり、基礎地盤(Ags層)の透水性が高く、河川水位の上昇による水圧が法尻部の表層付近における透水性の低い盛土層(Bs-g層)に作用したことにより、せん断抵抗力が低下し、すべり破壊が生じたと判断される。(図-4)

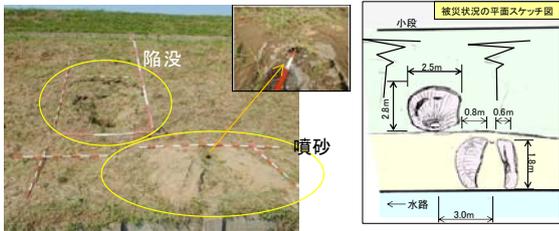
図-5 左岸3k800被災状況

被災状況は、図-5に示すように、堤内側の小段より下部の法面における法面部で、幅2.5m、深さ約1.0mのすり鉢状の陥没が発生した。その陥没量は約0.5m³であった。陥没の底部より約3m上流の法尻にはφ20cm程度の噴砂口が生じ、その両側に高さ30cm程度の噴砂が堆積していた。噴砂は均質な細砂（UC=2程度、D50=0.15～0.20mm）で、全体で約0.2m³堆積していた。被災時痕跡水位より水頭差は約2.8m、高水敷の冠水深は約0.5mであった。

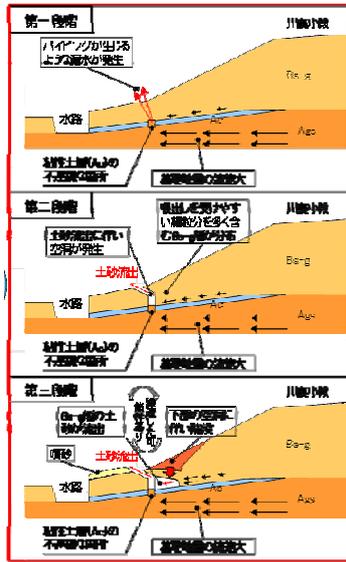
図-6 被災プロセスの概念図

分析の結果、図-6のように被災要因については、漏水経路は、基礎地盤からの漏水であり、基礎地盤（Ags層）から漏水が発生、パイピング孔（空洞）が形成され、陥没箇所下部の盛土層（Bs-g層）の土砂が流出するという三段階のプロセスにより陥没が発生したものと推定される。

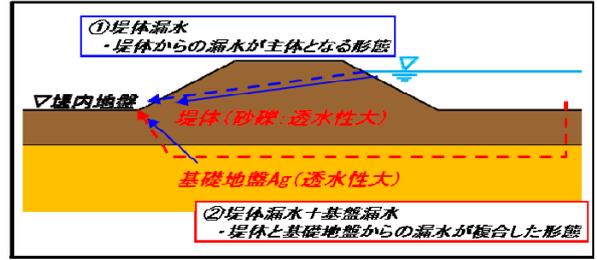
図-7 被災要因概要図

著しく損傷を受けた2箇所被災要因分析を踏まえ、被災28区間の各区分ごとの被災メカニズムを検討した。この被災メカニズムを特定するために、二次元FEM浸透流解析を行い、出水時の堤防と基礎地盤の地下水の流向や流速、浸潤面の挙動を解析した。解析の結果、透水性の高い基礎地盤内において、地下水が堤内に向かって浸透する様子と堤体内の浸潤面が上昇し、堤内法尻に向かって、浸透する様子が確認された。このことを踏まえ、被災要因は、ほぼすべての区間が

「堤体漏水+基礎漏水」の複合漏水であると考えた。

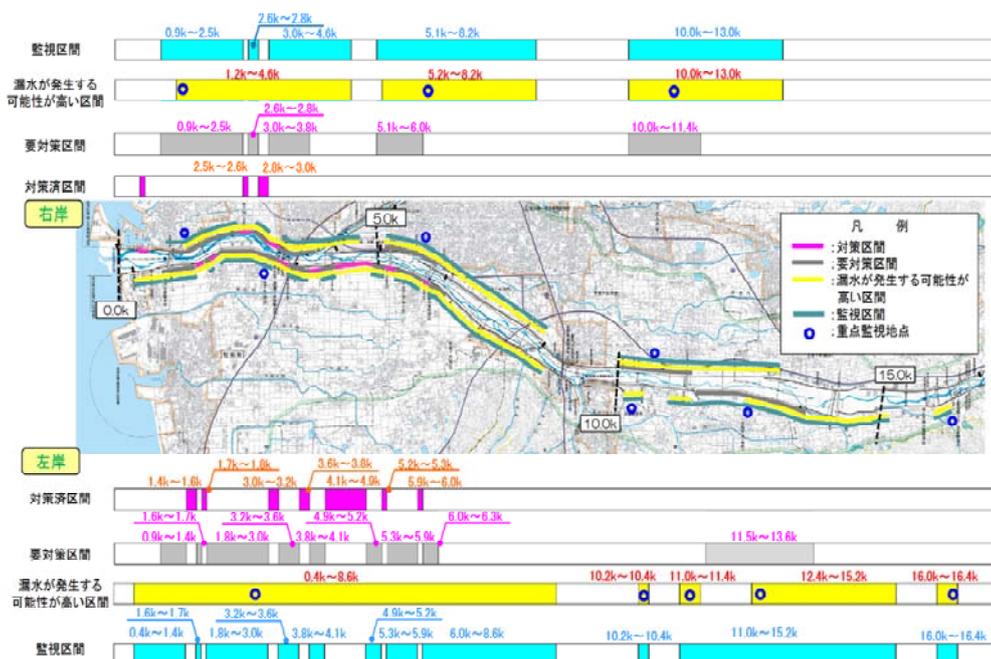
図-11 要対策区間および監視区間

まず、堤防漏水が発生する可能性が高い区間について、「水頭差 (2.5m以上)」と「平均動水勾配 (0.08以上)」の閾値を設定した。

これにより評価した区間に対して、重信川の安全確保の対応として、「漏水が発生する可能性が高い区間」と「対策済区間を除く要対策区間」を包括する区間を監視区間として位置付けた。監視区間のうち、重点監視地点において出水時の監視を強化することとし、要対策区間は、対策工を順次実施することとした。(図-10、11)
