国道33号久万高原町中黒岩地先における 擁壁変状に対する防災対策について

松山河川国道事務所 道路管理第二課 南 薫都
松山河川国道事務所道路管理第二課長 大谷 昭人
松山河川国道事務所 道路管理第二課 本田 裕亮

本稿では、平成30年7月豪雨の影響により擁壁に変状が生じた箇所について、愛媛大学岡村教授に現地確認及び対策工への助言をいただき、対策工設計を進めた取り組みを報告する。

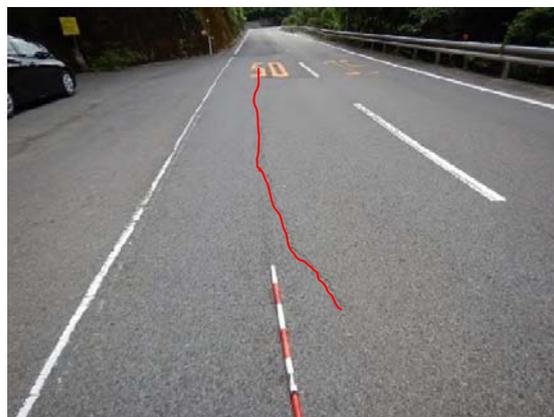
一般国道33号距離標73k100付近の路面上のクラックの拡大傾向が確認されたため、周辺の構造物の変状に関して確認を行った結果、以下の変状が新たに認められた。

写真-1 路面上のクラックの拡大

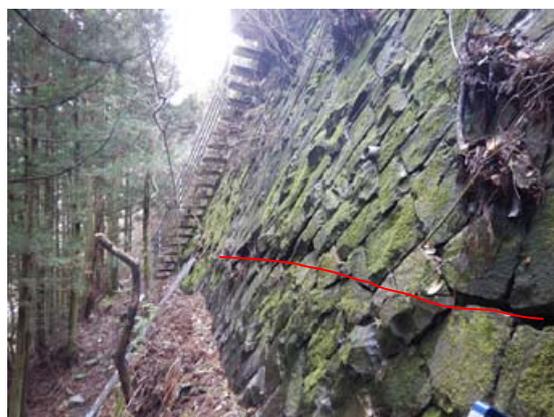
写真-2 石積擁壁面の水平クラックの発生

変状機構は、水平クラック上部の石積み部が川側へせり出している状況、石積水路のせん断クラックの状況より、降雨時における横断管渠の目地部からの多量の漏水を誘因として、崩積土を巻き込んだ道路盛土のすべりが発生したものと考えた。H30年8月以降、石積み部の水平クラックの幅に目立った変化は認められない。地下水位が低下した現状では、変状の進行は沈静化しているものと考えられる。

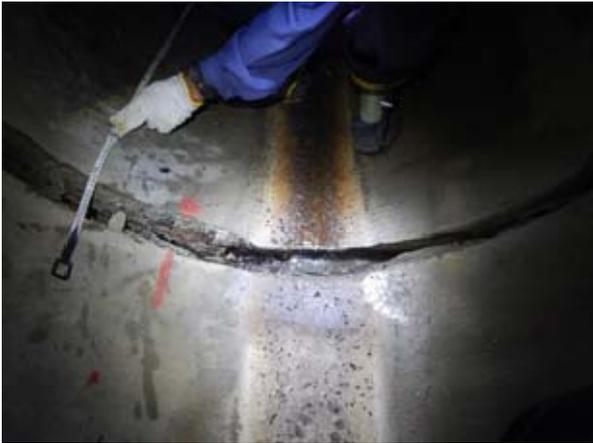
写真-3 横断管渠の目地ズレ

横断管渠は目地開口部への漏水が認められたため、モルタル詰めにより補修を行った。

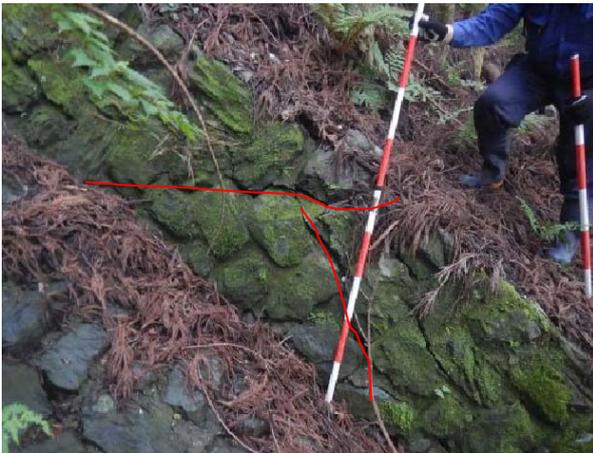
写真-4 石積水路のクラック

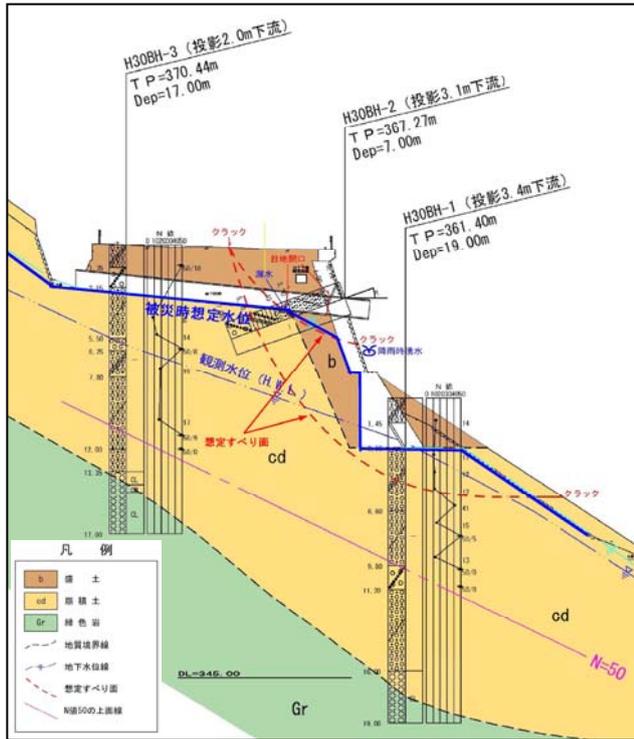
図-4 主測線横断面図

- ・基盤岩は深度 13～16m 付近に位置し、上位に厚い崩積土の分布が確認された。
- ・路肩付近には、緩い礫混じり土砂からなる道路盛土が分布している。また、石積擁壁背面には厚さ 1m の裏込めコンクリートが認められた。
- ・変状の発生している擁壁は、N 値 $N=11\sim12$ 程度の緩い崩積土を基礎としている状況が確認された。

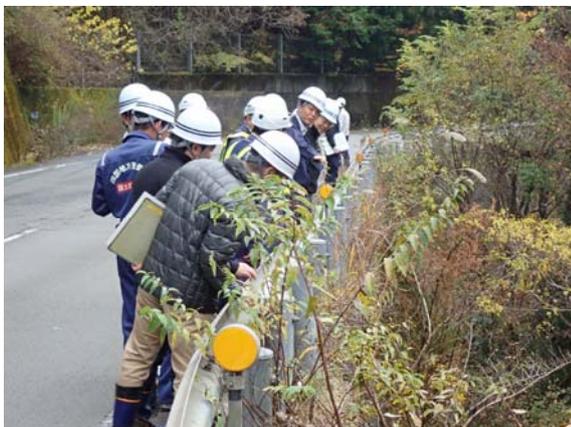
写真-5 合同踏査状況

「擁壁つま先部の支持力が足りていないことにより変形、さらには倒壊に至る典型的な変状状況と考えられる。現に基礎部のN値が非常に小さい。

背面の緩みもあるが、対策工を決めるにあたっては、支持力の補強をしっかりと行うことが重要。」
