# 港湾施設の点検診断における 点検ロボットの実用性検討について

高松港湾空港技術調査事務所 技術開発課 中澤 祐飛  
高松港湾空港技術調査事務所 調査課 西森 忍  
高松港湾空港技術調査事務所 調査課 岡 智哉

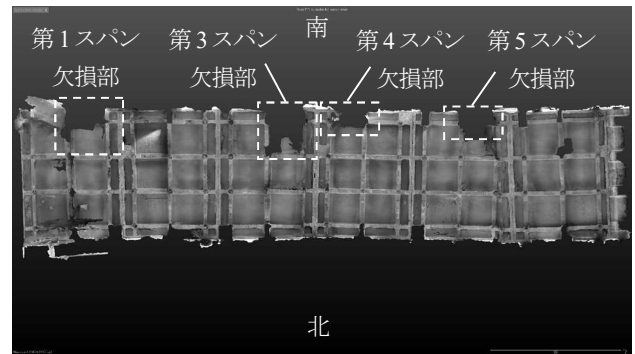
図-4 No.1栈橋の合成結果

第1スパン、第3～5スパンの栈橋南側の一部で大きな欠損部が確認できる。これらの箇所は逆光で写真が不鮮明となっていることや塗装や太陽光の水面反射により床版下面のコントラストが著しく低下している。合成画像の歪みが主に欠損部位の周辺で生じていることから欠損部位を減らすことで、合成画像の歪みも低減できる可能性があると考えられる。

逆光やコントラストの低下を防ぐため、太陽光の入射方向や時間帯に配慮し、環境光に影響されないよう調査を実施することで対策が可能であると考えられる。

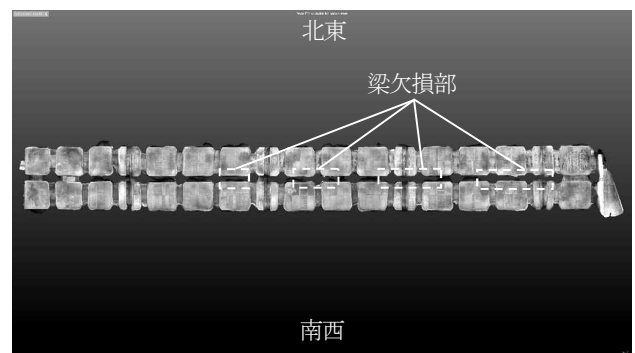
図-6 No.2物揚場1回目と2回目の合成結果

図-6では大きな異常・欠損箇所は見られない結果となった。各回の撮影結果ではそれぞれ異常・欠損箇所があったが、合成することで各回の欠損部位を相互に補完したものと考えられる。しかし、梁部分の部分欠損が見受けられる。これは合成に必要な写真の重複（オーバーラップ）が得られなかったものと考えられる。

対策として潮位の下がる時間帯を選んで写真の撮影範囲を拡大したり、インターバル撮影の間隔を短縮して撮影頻度を増加し、写真のオーバーラップ率を向上させることで合成の成功率が上がるものと考えられる。

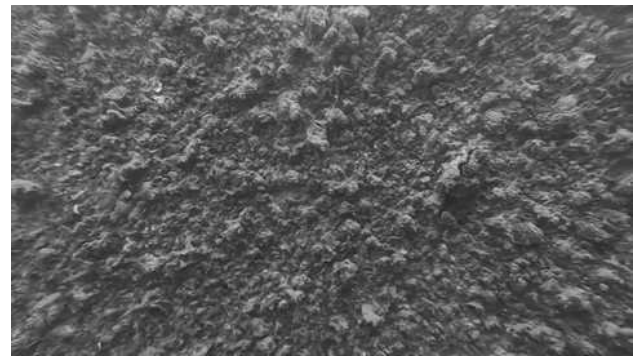
図-7 護岸（ケーソン）の撮影画像（水深3m地点）

護岸（ケーソン）での動作能力は室内実験と同程度の

結果となった。実験箇所の水域は静穏であり透明度が高かったためと考えられる。
