# 肱川阿蔵箇所 支川との合流部における 漏水対策検討の事例

肱川緊急治水対策河川事務所 工務課 工務係員 島内 尚之  
那賀川河川事務所 工務課 工務課長 三國 宣仁  
大洲河川国道事務所 工務第一課 水防企画係長 井上 博義

キーワード 堤防, 浸透, パイピング, 牽引式電気探査

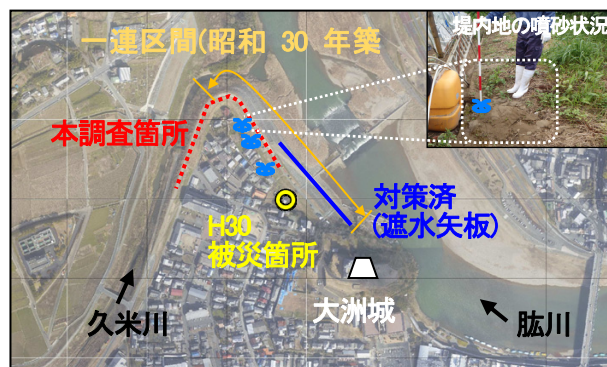
図-1 平成30年7月豪雨の被災箇所(阿蔵箇所)

大洲河川国道事務所が管理する一級河川肱川では、平成30年7月豪雨で阿蔵箇所においてパイピング被害が発生し、破堤には至らないまでも、裏法の陥没・ずれ下がりや、堤内地での激しい噴砂が発生した。これを受けて被災直後から漏水原因把握のための地質調査や堤防開削調査を実施した。その結果、被災箇所は旧河道を利用した大洲城のお堀の埋土部に位置し、砂礫層の上の砂層で吸出しが生じるなど、堤防直下および背後地の地盤構造によってパイピング被害が生じていたことが明らかとなった。その後、遮水矢板による基盤漏水対策工事を完了したが、被災箇所から下流の一連区間でも小規模な噴砂が発生していたため、当該箇所においても調査・検討が必要となった。また当該箇所は、支川久米川との合流部であり、支川の水位も堤内地へ影響を与えるため、より危険な水位条件を有している。

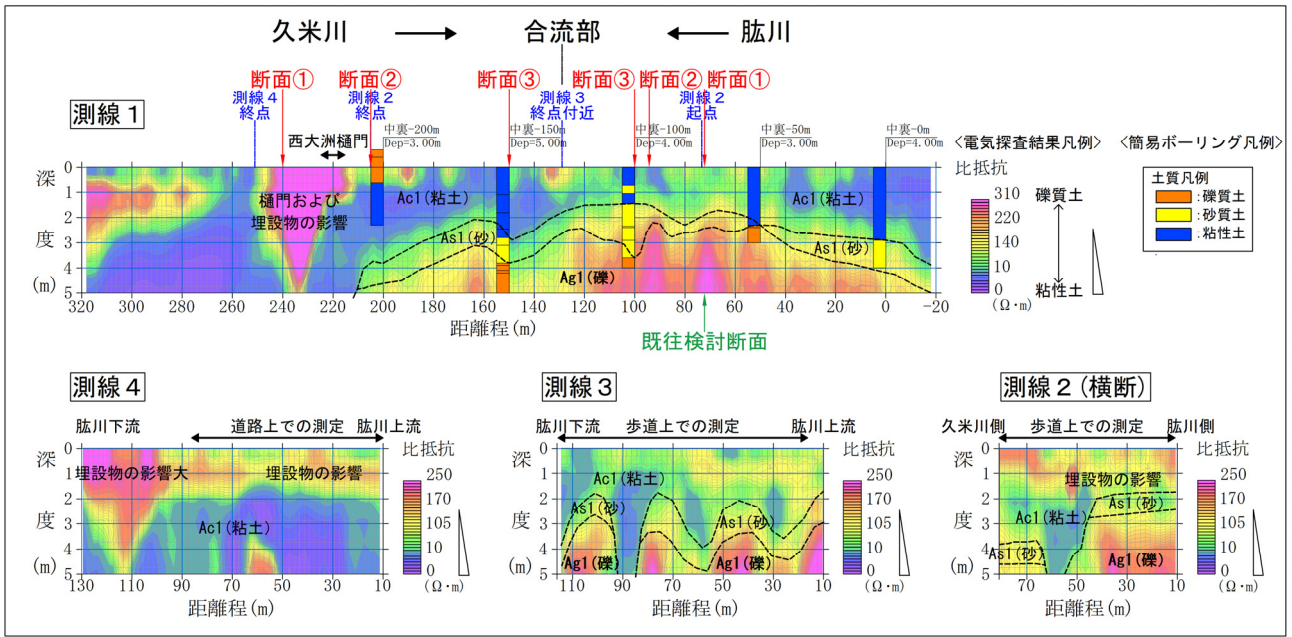
図-6 牽引式電気探査結果および簡易ボーリング調査結果

図-6に、牽引式電気探査結果および簡易ボーリング調査結果を、図-7に、電気探査結果を反映した検討断面図と既往検討断面図を示した。牽引式電気探査より得られる比抵抗値は、高比抵抗ほど礫質土を示し、低比抵抗ほど粘性土を示す。簡易ボーリングは、礫質土・砂質土・粘性土に区分した。

牽引式電気探査を用いて堤防縦断方向の調査を行ったことで、被覆土の層厚変化を連続的に把握することができ、その結果、被覆土の層厚はわずか200mの区間内でも1.5～3m程度で変化することを確認した。また、堤防横断方向の調査により、行き止まり構造とまではいえないが、堤内地側にしたがって被覆土層の層厚が厚くなる状況も把握することができた。

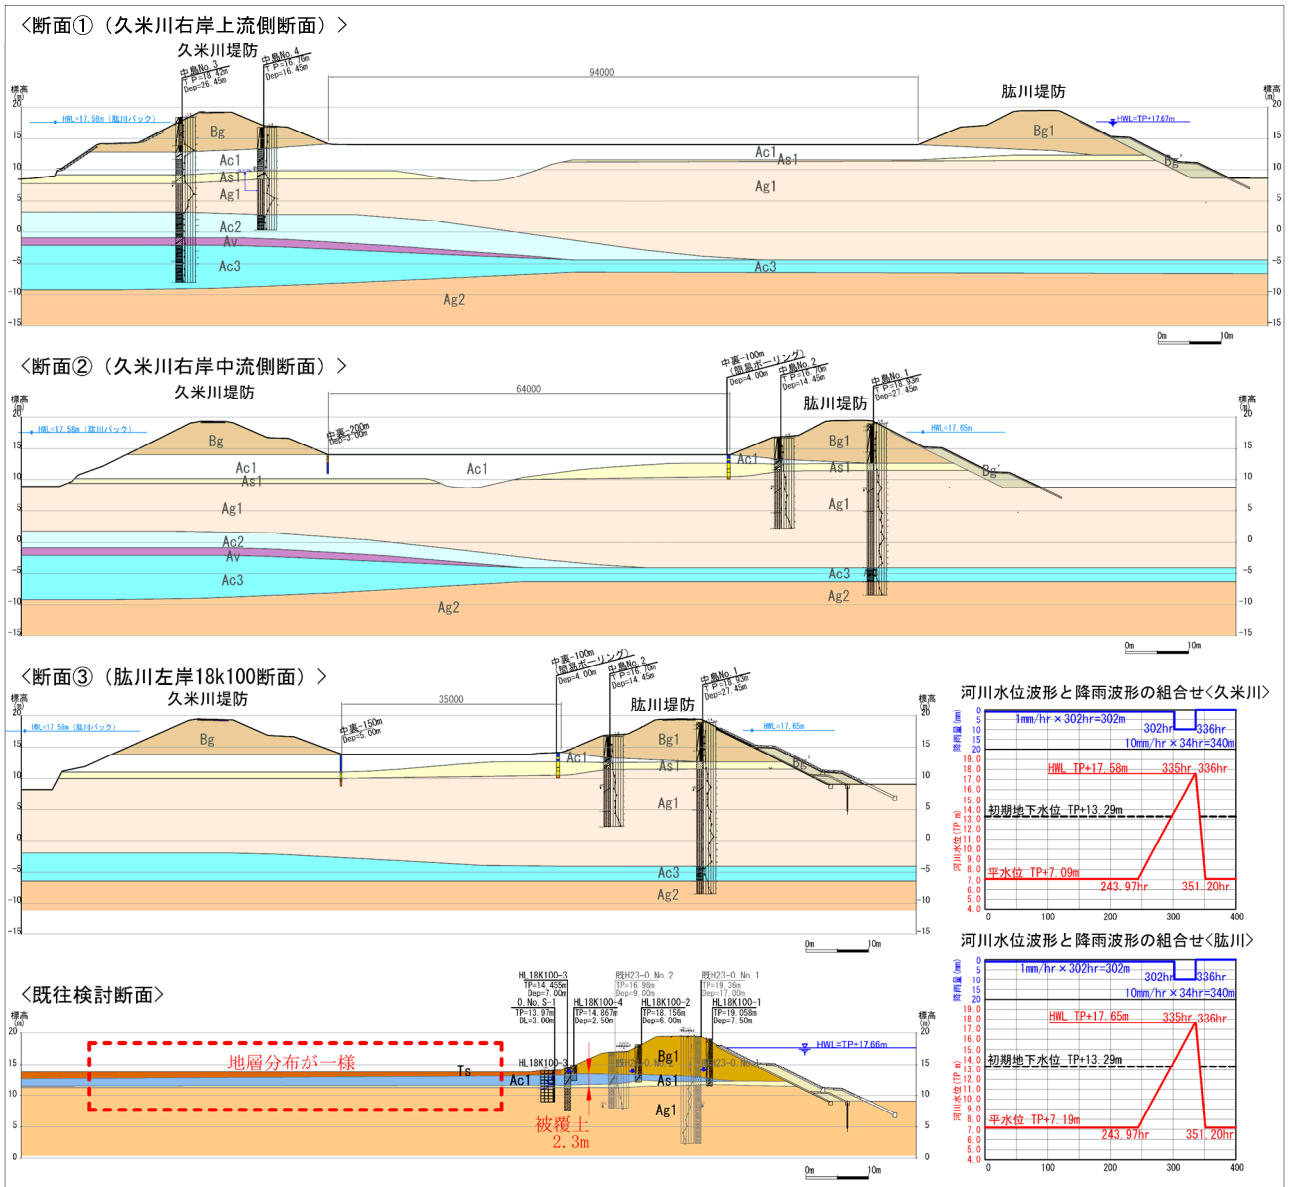
図-7 電気探査結果を反映した検討断面図および既往検討断面

また、図-7には、肱川および久米川の河川水位波形と降雨波形の組み合わせを示した。検討した地盤モデルに対し、肱川側および久米川側に外力条件を与え、合流部の水位条件として解析を行った。

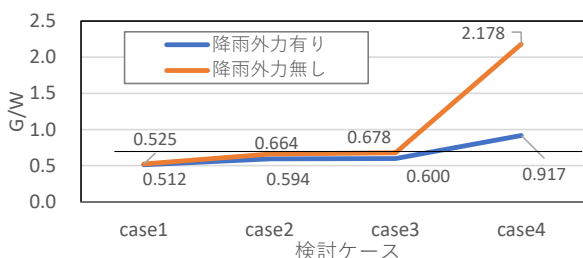
図-8 降雨外力の有無によるG/Wの比較図

図-8 に降雨外力の有無による G/W の比較図を示した。case1~case3 では降雨外力の有無による差は比較的少ないが、case4 では差が大きい。これは、case1~case3 では外水の影響を受けているため降雨の有無による影響が相対的に少ないが、case4 は矢板によって締め切ることで外水に対する浸透は抑制されるが、降雨により堤体内の水位が上昇し G/W が僅かに基準を下回ったものと考えられる。このような場合、たとえ降雨により漏水が発生したとしても外水からの浸透は抑えられていることから、パイピングが進展し、破堤に繋がるような現象は生じないものとする。

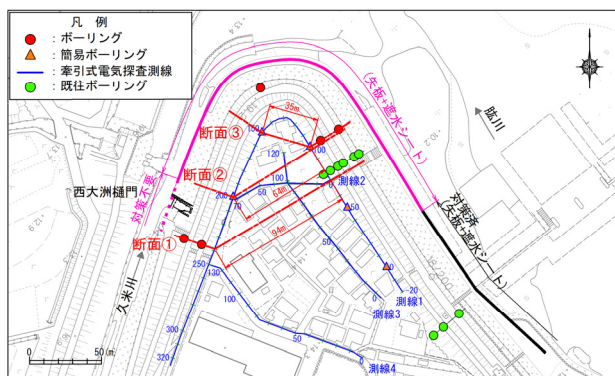
図-9 対策範囲

断面①は case2, 断面②は case4 で安全性照査基準を満足する結果が得られた。しかし、断面③は、case4 の両堤防に遮水シート+矢板を適用し、河川水位が浸透しないよう締め切ったにもかかわらず G/W で基準値を満足しない結果となった。

地盤高は相対的に低く内水が溜まりやすい箇所であり、流末の確保も困難であるから適用性は低い。したがって断面③は、case4 の対策により両方の河川からの浸透水を抑制し、降雨により破堤には至らないまでも漏水は発生する可能性があるため、モニタリングによって監視することとした。図-9に対策範囲を示した。
