# 道路防災点検業務へのLP図の活用事例

## —愛媛県南予地域の例—

今回、防災カルテ点検箇所では航空レーザ測量による詳細図を用いた地形判読を行い、現地と比較した。また、地すべり地における傾斜量変化図を作成し、斜面安定度を検討したので、その成果を報告する。

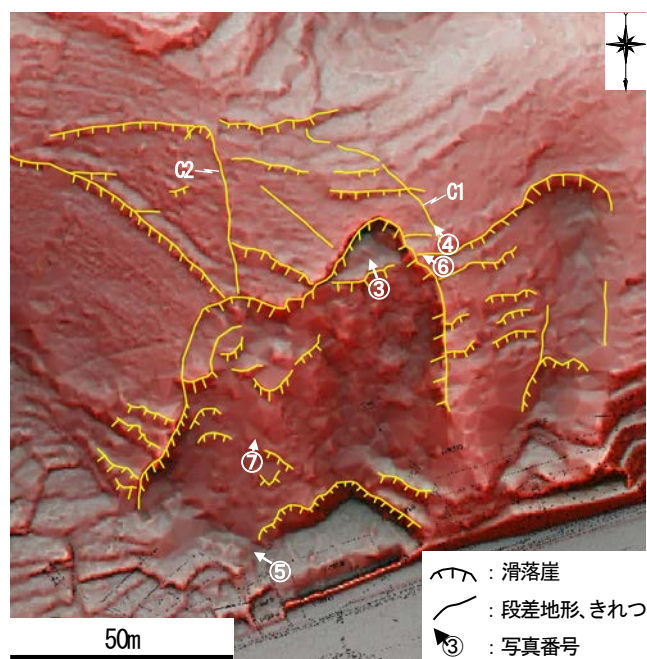
図 - 2 地形判読図（LP図）

業務地の地すべり崩壊地の規模は幅70m、長さ100mの北向き斜面である。LP図（図-2）を判読すると、昭和50年代の滑落崖が明瞭に判読できる。また、最近開口きれつが発生した場所では、開口きれつの予兆とも読み取れるわずかな地形の段差が確認できた（図-2、C1及びC2）。それは、令和元年度冬期の防災カルテ点検時には、発見することができなかったものである。その要因としては、亀裂が完全に開口していなかったことが挙げられる。

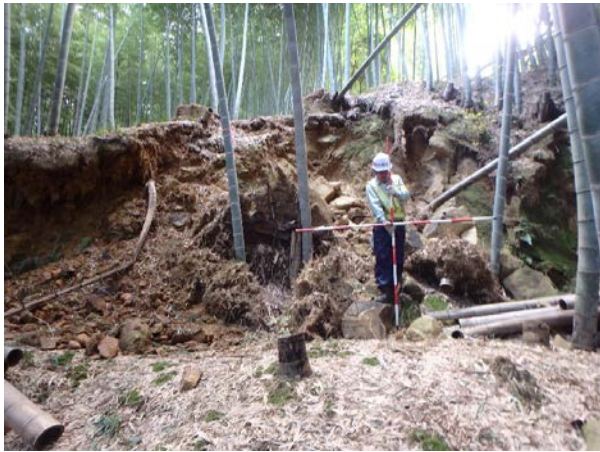
写真 - ③ 主滑落崖

地すべりブロック上部は、高さ3m程度の主滑落崖に風化砂岩が露頭する。滑落崖直下には陥没地形（緩傾斜地）が分布する。側方崖は高さ1～3mあり、滑落崖に風化砂岩が露頭する。地すべりブロック内には2次滑落崖があり、急傾斜、緩傾斜を繰り返す。地すべりブロック内及び末端には硬質な砂岩岩塊が多数堆積しており、その最大礫径は1mを超える（写真-⑤）。

令和元年度冬期から令和2年冬期点検の間に崩壊した主滑落崖。崖の高さは3mである。

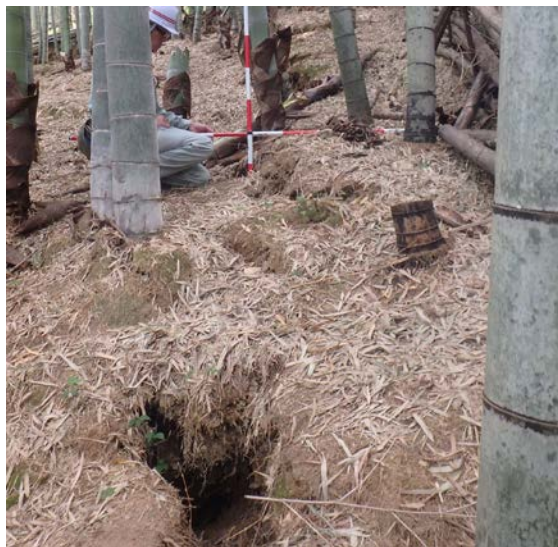
写真 - ④ 主滑落崖の後方に拡大する開口きれつ

地形判読後に現地を確認したところ、LP図で早期発見することのできたきれつは開口し、30cm程度の段差を有している箇所があった（写真-④）。このきれつは令和元年冬期の防災カルテ点検時には、開口していなかった。

令和2年度冬期の点検で発見した主滑落崖後方に拡大する開口きれつ。開口きれつの比高は30cm程度である。LP図からその予兆を判読することができた。

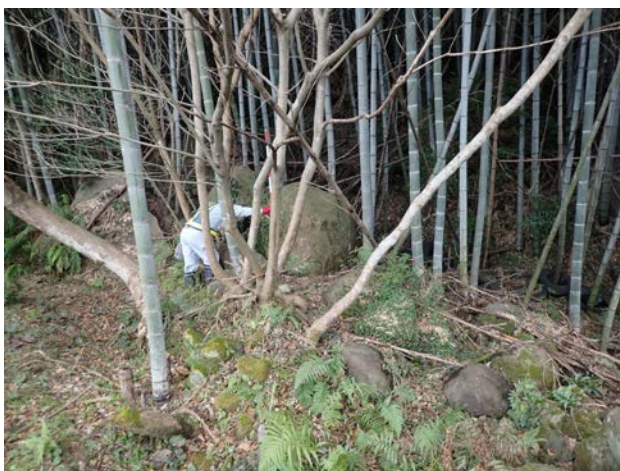
写真 - ⑤ 地すべりブロック末端の砂岩岩塊

地すべりブロック末端には硬質な砂岩岩塊が多数堆積し、その最大礫径は1mを超える。

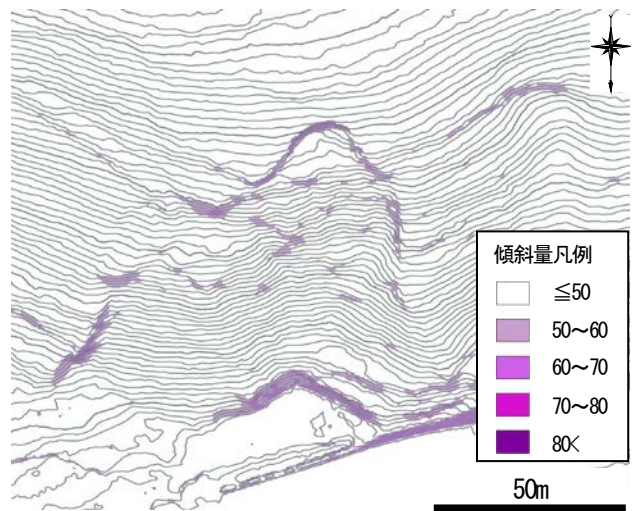
図 - 4 傾斜量変化図 (1)

LP図は地形解析をする上で、色の濃淡による勾配の緩急が判読でき大まかな地形の把握はできるが、はっきりとした角度等の把握には向いていない。そのため、地すべりブロックの形状、傾斜の差異による不安定領域の検出を目的に、角度を視覚的にわかりやすくするために等高線と組み合わせた傾斜量変化図を作成した。傾斜量変化図は、小室・蔵本（2020）で落石（岩盤崩壊）の危険箇所抽出の閾値として有効であった傾斜角度60度を参考に作成した（図 - 4）。この傾斜量変化図では、滑落崖は明瞭に表現されるが、地すべりブロック内の陥没地形、不安定土砂、岩塊、滑落崖背後にある異常地形の場所に連続する開口きれつが表現されない。

地すべりブロックでは傾斜角度50度以下を細分しない場合、陥没地形、不安定土砂、岩塊、滑落崖背後にある異常地形の場所に連続する開口きれつが表現されない。

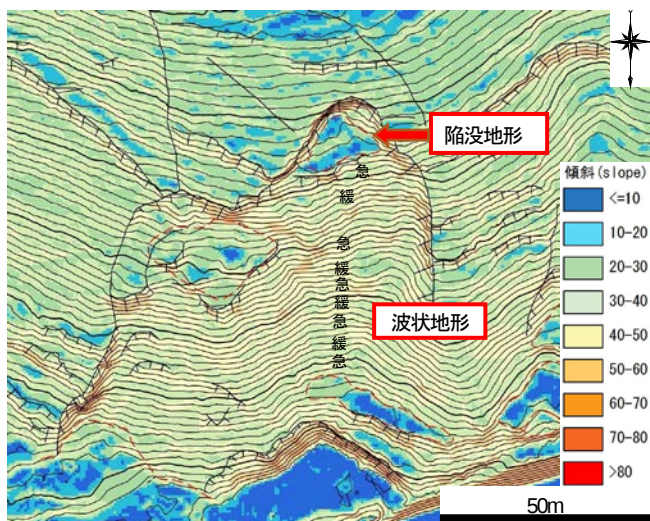
図 - 5 傾斜量変化図 (2)

そこで、地すべりブロック内の地形を明瞭にするために、傾斜量区分図を10度間隔で作成した（図 - 5）。その結果、滑落崖直下には傾斜が20度程度までの陥没地形があり、地すべりブロック内は傾斜角度30～40度（緩傾斜）及び40～50度（急傾斜）が繰り返し分布し、波状地形を構成していることが分かった。波状地形は、地すべりブロック内に2次滑落崖及びそれと対を成す陥没地形が複数あることを示唆し、傾斜量変化図から従来の地形判読による異常地形は全て抽出できた。

傾斜角度を10度間隔で区分した図。滑落崖直下には陥没地形が分布し、ブロック上部から中部は40～50度、ブロック下部は30～40度の傾斜角が繰り返し、波状地形となっていることが分かる。

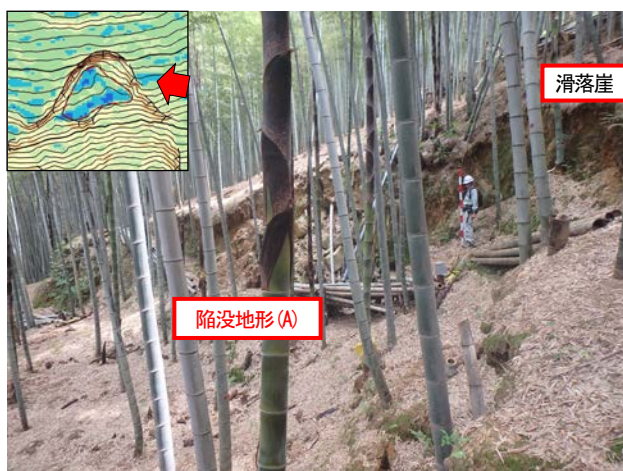
写真 - ⑥ 主滑落崖

傾斜量変化図より、滑落崖（主滑落崖、2次滑落崖、側部）は傾斜角度50度以上と判別し、ブロック内の傾斜角度は30～50度と判別した。現地を確認すると、いずれの箇所もその傾斜であり、傾斜量変化図と整合する。また、滑落崖は強風化しており、崩壊しやすい状態にあった（写真-⑥）。

滑落崖の勾配は70度程度、その直下には陥没地形が分布する。

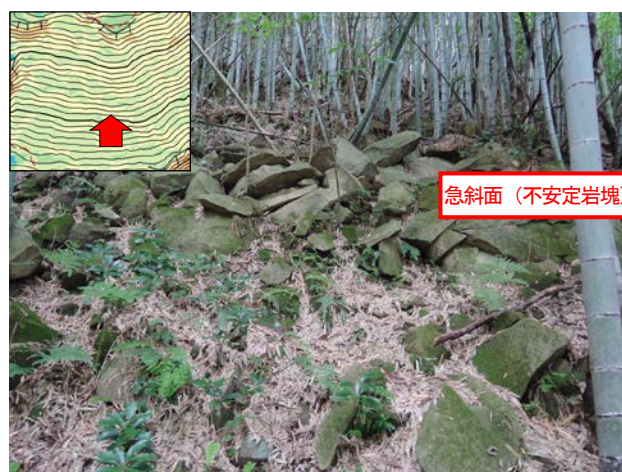
写真 - ⑦ 地すべりブロック中部の砂岩岩塊

地すべりブロック中部では、のり面の安定勾配の目安となる35度（傾斜量変化図では40～50° に着色された範囲）を超える滑落崖や地すべりブロック内斜面に、不安定岩塊が堆積していたが、それらも事前に傾斜量変化図で読み取ることができた（写真-⑦）。ただし、これらの異常地形は、対策が必要かどうかを判断する基準となる閾値のないことが現状である。

地すべりブロック内には斜面勾配40度程度の不安定岩塊、または、不安定ではあるが、それより傾斜の緩い斜面が繰り返し分布する。
