# トッピング変状が懸念される地質帯における リスク低減の取り組み

中村河川国道事務所 調査課 松本 裕太

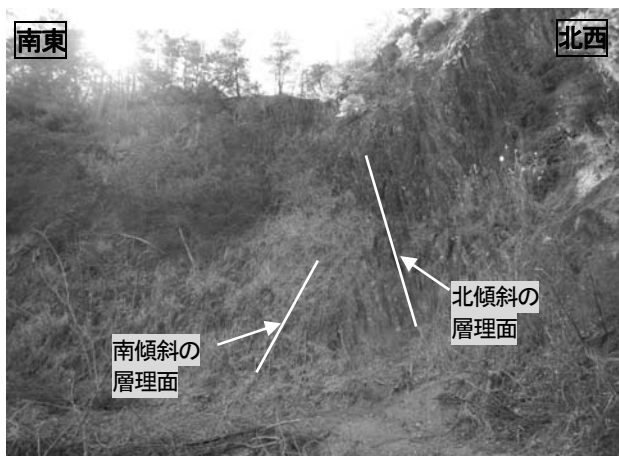
写真-1 調査地より南東側の切土面

(図-2) 現地踏査によると、岩種は頁岩を主体とする砂岩・頁岩互層と頁岩に区分される。また、調査地周辺や斜面上には比較的硬質な岩盤が多く露出しており、土砂層は全体に薄いと推定される。層理面は、北傾斜と南傾斜が混在することが確認された(写真-1)。

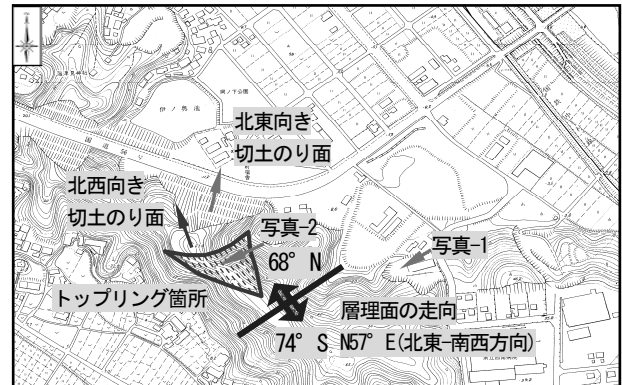
図-3 1971年の周辺地形図(S=1:8,000)

本格的なボーリング調査を開始する前に過去の中村宿毛道路四万十インターチェンジ施工時の状況を当時の担当者に確認したところ、2006年に実施された切土施工時に、トップリングが発生したことが判明した(図-3)。トップリングは、暫定切土のり面の最下段6段目の掘削完了時に発生しており、規模は幅約60m、高さ約40m程度である。変状後は山向きの小崖が複数発生し、切土のり面上方で最大4m程度の水平変位が確認されている(写真-2)。

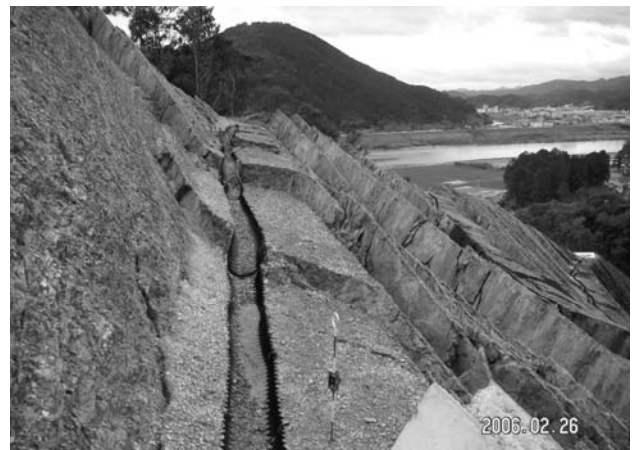
写真-2 トップリング状況(南西方向を望む 沖上氏撮影)

誘因は、切土に伴う応力開放と連続降水量86mmの降雨とされている。素因は頁岩の層理面が切土のり面方向

とほぼ平行であったこと、傾斜が切土のり面に対して高角度の受盤構造を成すこと、切土のり面最下段に破碎質頁岩が帯状に連続して分布することとされている。

対策は、長期的に安全率1.2を確保することとし、排土が採用されている。

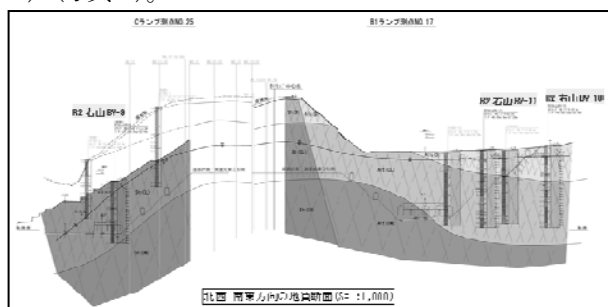
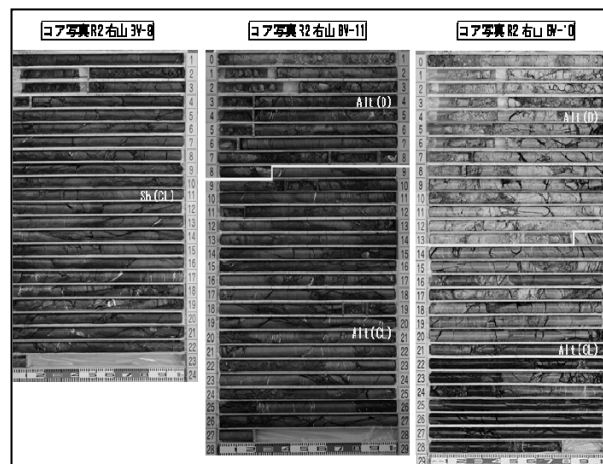
ボーリング調査により、地表には層厚1m程度の土砂が分布するが、概ね岩盤で構成されていること、岩盤は頁岩と砂岩・頁岩互層に区分され、風化程度の違いからD級・CL級・CM級の3層に細分されること、層理面の走行は北傾斜と南傾斜が混在することが確認された(図-4)(写真-4)。

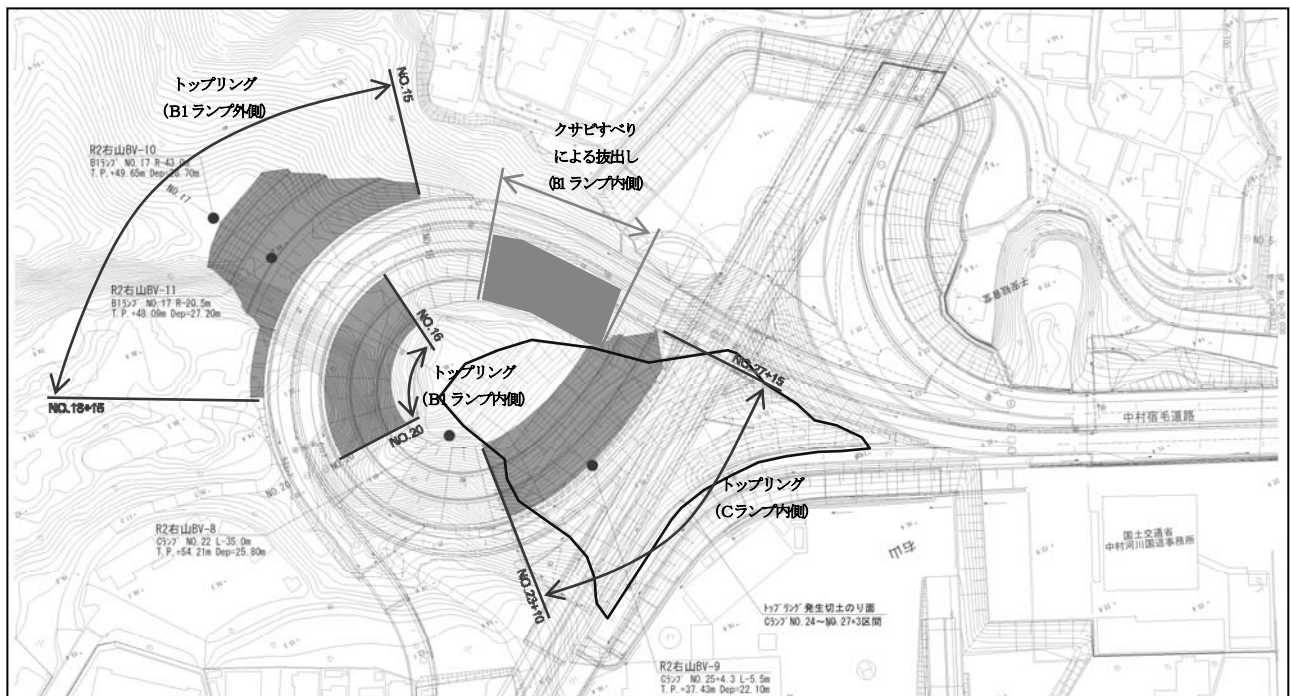
図-5 トッピング発生が懸念される区間

また、切土層厚が 10~20m 程度となる大規模な切土が計画されているため、応力開放により地山の緩みが発生すると推定される。したがって、トップリング発生が懸念されるのは、層理面の走向と切土のり面の交角が  $30^\circ$  以下、且つ層理面の傾斜が切土のり面に対して  $90^\circ$  以上の受け盤構造を示す区間であると判定され 3 区間が選定された(図-5・図-6)。

そして、安定勾配については、トップリングは、不連続面がせん断破壊することで発生するため、安全率 1.2 を確保する安定勾配として  $S=1:1.24$  から 3 区間のり面勾配は  $S=1:1.5$  を採用した(図-7)。
