四万十川における堤防開削調査と試掘調査の報告

中村河川国道事務所 工務第一課 河川工務係員 新居 鈴菜
中村河川国道事務所 工務第一課長 渡辺 教仁
中村河川国道事務所 工務第一課 河川工務係長 鎌田 摩耶

キーワード：堤防開削調査、試掘調査、堤防点検、質的評価、締固め特性

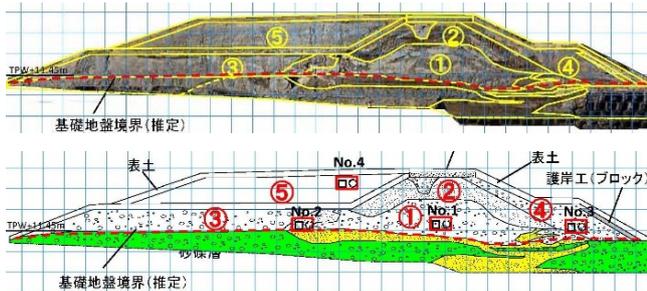
図-2 入田地区堤防開削断面

図-2に上流側堤防開削断面を示す。本調査では、築堤盛土は5回（図中①～⑤）実施されていることが確

認できた。各築堤盛土層において粒度試験，現場密度試験，締固め試験，室内透水試験，三軸試験を実施し地盤特性を把握した。なお，①層と③層は観察により同様の性状と判断し①における試験のみを行った。図-3に平成19年度に実施した質的評価モデルを示す。質的評価時は堤防開削における①，②，④層をB1層として砂質礫としてモデル化し，③，⑤層をB2層としてB1層と同等としている。表-1に粒度試験結果を示す。この表中に質的評価時も併記するが詳細な粒度分布は不明なため土質分類を示す。①層は所々200mmの円石があるが円礫が主体となっており基礎地盤の砂礫層と同等である。②層は昭和8,12年増築で細砂が主体の粘性土質砂となっている。④層は昭和55年の増築で角礫が主体となっており山土である。堤内側③層は昭和22年に増築され①層と基礎地盤と同様な円礫が主体となっており河床掘削土が用いられたと考えられる。⑤層は平成元年の増築で細粒分が主体となる砂質粘土となっている。表-2に締固め特性と質的評価時に設定した湿潤密度 ρ_t を示す。当該築堤盛土は90%以上の締固め度を有した良好な締固めを示す。

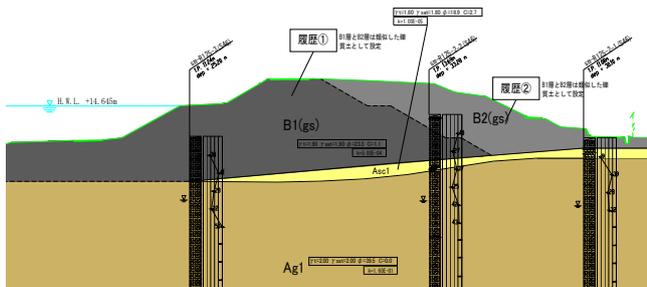
図-3 入田地区質的評価モデル断面

表-3に透水試験と Creager による20%粒径から間接的に求めた透水係数を示す。Creager と室内試験は2~3オーダーの違いとなっており，Creager は表中に示した分類の土質で多数の試験から示されたものであることから礫が含まれる当該地盤で大きく異なっていると推察される。今後，透水係数の設定にあたっては留意する必要があることを示唆する結果となった。この透水係数は質的評価時の浸透流解析において主体となる地盤特性である。当該地点では，堤内のり尻部における鉛直方向のパイピング破壊が安全性を満足しない結果となりドレーン工による対策工が施されている。開削調査により得られた透水係数と質的評価での設定値では④層と⑤層が異なるものの堤体内浸透に主体となる層は同オーダーとなっていることから質的評価結果は妥当と考えられる。

表-4に円弧すべり計算に用いるせん断強度特性を求める三軸試験結果を示す。本調査では試験条件をC_{Ubar}としており全応力と有効応力でのせん断強度を示している。質的評価では川表側最小すべり安全率は1.77，川裏側最小すべり安全率は1.90となっており所要の安全率を大きく上回る結果となっていた。本調査で得られたせん断強度特性と質的評価時のせん断強度特性値を比較すると，②層が質的評価時より大きな強度となっており，他の層は同等の強度となっていることから，質的評価は妥当と考えられる。本調査箇所は，質的評価時と開削調査結果とで地盤構成は大きく異なるものの，透水係数，せん断強度特性が同程度であっ

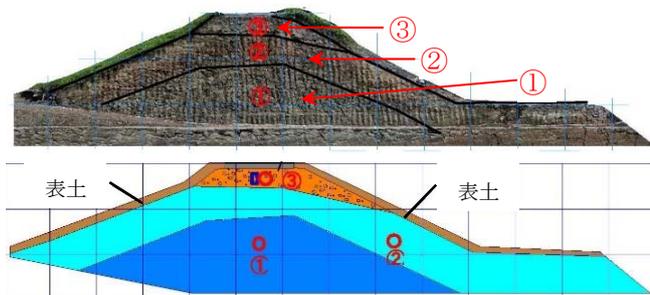
図-4 楠島地区堤防開削断面図

図-4に下流側堤防開削断面を示す。図-5に平成15年に実施した質的評価モデルを示す。開削調査では①層から③層地盤構成が示され、質的評価ではBc1、Bc2としており、ボーリング調査による想定築堤履歴との相違が顕著となった。

当該地区も入田地区と同様の試験を実施した。各試験結果の整理にあたっては、①層をBc1層、②層をBc2層として整理し考察した。表-5 粒度試験結果を示す。①層、Bc1層、②層、Bc2層とも砂混じり粘土に分類され河道の掘削土を用いたことが明確となった。③層は亜角礫～円礫が主体となっており近年において、堤防天端補修などにより、山土あるいは流用土を用いたと判断できる。

表-6に締固め特性と質的評価における設定した湿潤密度を示す。①層、②層は粘性土主体であることから締固め状態が課題となるが、現状において締固め度は90%以上となっており、湿潤密度からも十分な締固めが行われていると判断できる。開削調査から①層と②層の層境に大きな不陸が生じていないことから、①層の築堤もある程度締固められていたと考えられ、この材料での築堤は困難であるにもかかわらず、良質な施工と圧密沈下により形成されたものと想定される。

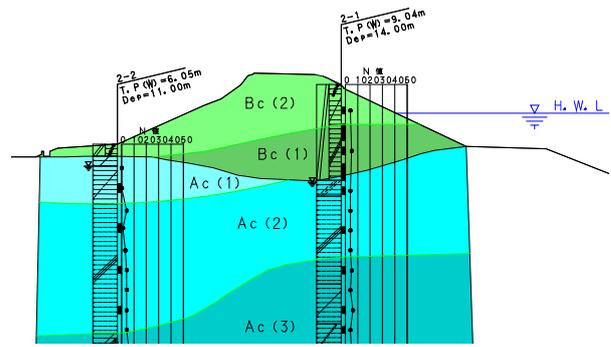
図-5 楠島地区質的評価モデル断面

による設定は有効であると判断できる。質的評価にあたっては、基礎地盤堤体盛土ともに非常に低い透水特性となっていることから、高水による堤体内浸透は及ばないと考えられ、浸透によるパイピング破壊に対する危険性は無いと判断できる。一方、本調査では基礎地盤の圧密沈下は対象としていないが、基礎地盤は締固めが行われていないと考えられることから、未圧密の沖積粘性土とも想定され、築堤などの盛土荷重により何らかの変状が発生することが懸念される。

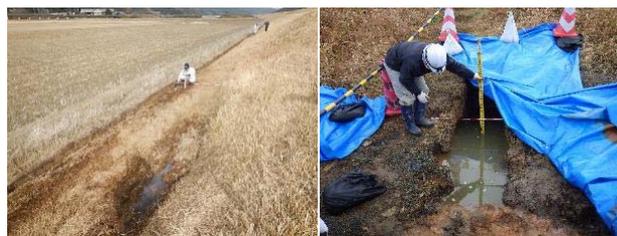
四万十川における堤防点検では、排水不良による堤防小段や法尻部の湿潤・泥濘化した箇所が多く見られる。そこで、中筋川・磯ノ川箇所堤内法尻部(写真-1, R2年調査)、四万十川・山路背割箇所本川側小段部(写真-2, R3年調査)でメカニズムの推定を目的として試掘調査を実施した。これら試掘調査は冬期のほとんど降雨がない時期に実施したが、試掘中から湧水が見られ翌日にはほぼ満水状態まで水が溜まるものとなった。

磯ノ川箇所は楠島地区と同様に基礎地盤は粘性土で旧堤は河道の掘削土と考えられ粘性土ではあるが、複

数回の増築では礫質土が用いられている。あわせて、約 3m の小段が設けられている。これらの要因で降雨により堤体内に透水層と難透水層が互層になり宙水層が形成され、「絞り水」現象で常時堤体水がわき出ているものと考えられる。この想定メカニズムを検証する目的で約 1m の壺掘りによる試掘調査を実施したが、今回の試掘範囲では明確な根拠を得ることはできなかった。

写真-1 中筋川・磯ノ川箇所堤内法尻部試掘調査

これら排水不良は、堤体土が湿潤で飽和度が高い状態であることから、漏水やすべり、地震時液状化など堤体の弱点にもつながることも危惧され、今後のメカニズム解明を目的とした詳細調査を踏まえ対策方針検討が望まれる。

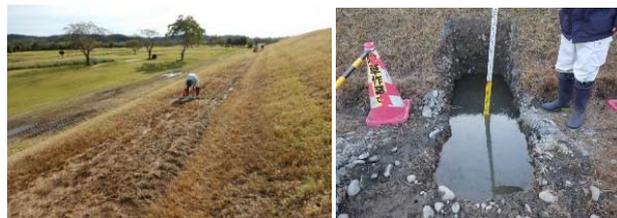
山路背割箇所は明確な築堤履歴、盛土構成の資料がなくボーリング調査により粘性土質砂礫層の 2 層構成と考えられており、透水性は有するとみられるが、降雨により盛土内に貯留するとは想定できないことから試掘調査を実施した。しかし、本箇所も試掘調査によりその規模から根拠となる資料を得ることができなかった。

写真-2 四万十川・山路背割箇所本川側小段部試掘調査
