# 国道 11 号吉野川大橋の 橋梁補修と橋面舗装修繕の一体化施工について

徳島河川国道事務所 道路管理第二課 渡部 貴仁  
徳島河川国道事務所 道路管理第二課 課長 古川 俊彦  
徳島河川国道事務所 道路管理第二課 維持修繕係長 十川 倫男

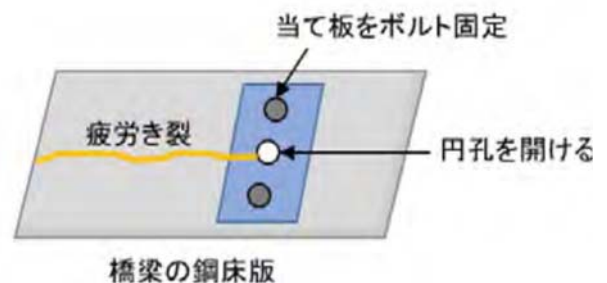
↑ 図-1

ストップホールは図-1 に示すように疲労亀裂の先端部分を除去するために円孔を設ける工法である。亀裂端部を除去することで応力集中が緩和され、疲労亀裂の進展が抑制される。

ストップホールは基本的に応急的な対策であるが本工事では高力ボルトによる当て板補強と併用して恒久的対策として用いた。

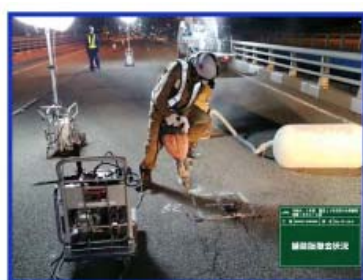
既設舗装版撤去

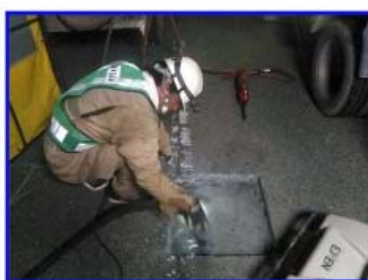
鋼床版清掃

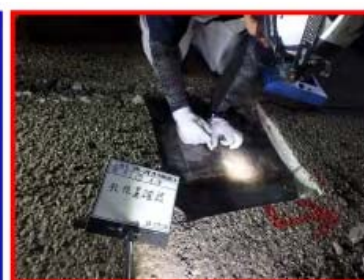
ストップホール位置出し

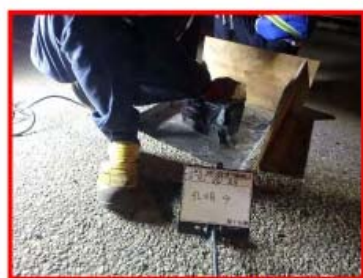
ストップホール削孔

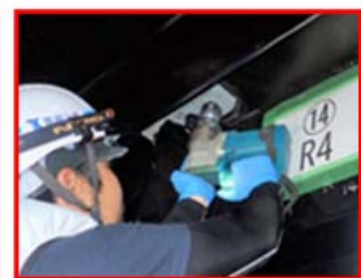
あて板取付

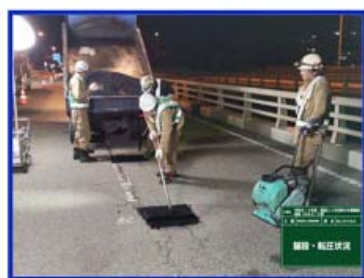
舗装仮復旧

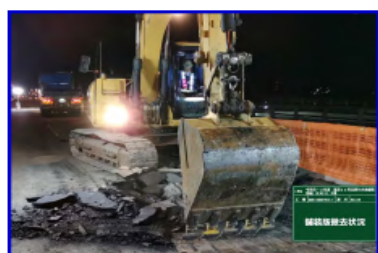
施工前の舗装は前回補修から 20 年以上経過しており、状態も悪く、鋼床板の劣化が危惧されたが、ショットブラストを用いることで、短時間でほぼ健全な状態に仕上げる事ができた。

既設舗装版撤去

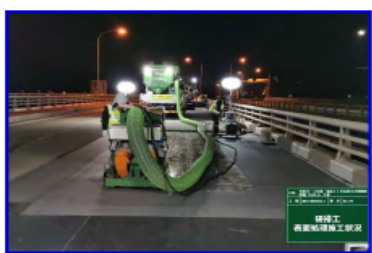
鋼床版の研掃

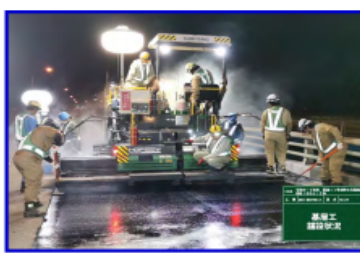
グースアスファルト施工

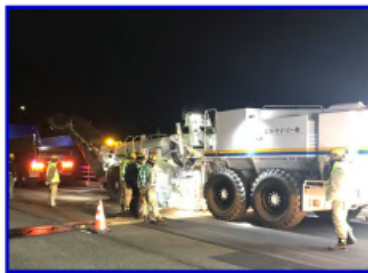
切削

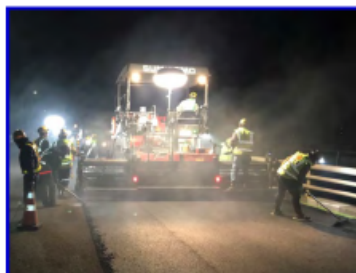
表層敷均し

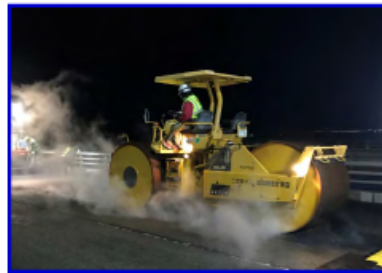
締固め

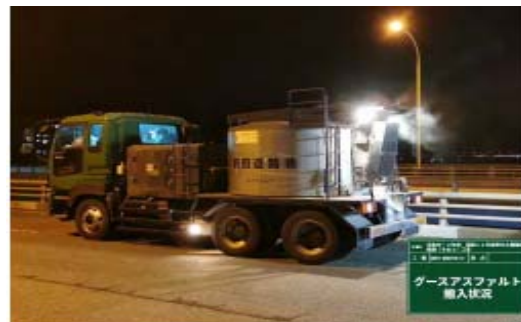
仮表層時の初期わだちの発生や切削時の施工誤差が懸念されるなかで防水機能を満足させるため、舗装打換え時は基層を 35mm、仮表層を 30mm の厚みで施工して交通開放しその後表層が 35mm となるよう切削して表層を施工することで橋面の平坦性を確保した。
