# 物部川での利用者事故を踏まえた 安全対策と情報発信について

高知河川国道事務所 河川管理課 高瀬 大嗣<sup>ひろつぐ</sup>  
高知河川国道事務所 物部川出張所長 土居 寛幸<sup>ひろゆき</sup>  
高知河川国道事務所 地域防災調整官 高橋 直人<sup>なおひろ</sup>

令和3年2月7日18時30分頃、高知河川国道事務所直轄管理区間である物部川右岸堤防上の管理用通路を走行していた三輪バイクが町田橋の橋桁に衝突し三輪バイクの運転手が亡くなるという事故が発生した。この事故を受け直轄管理区間である、仁淀川・物部川・高知海岸で安全対策を講じておくべき危険箇所の調査・洗い出しを行った。

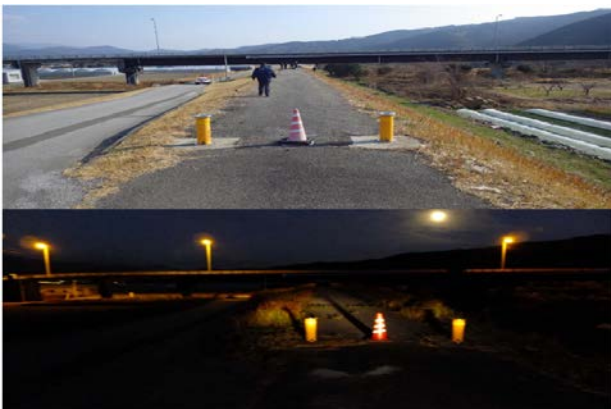
写真-1 日中の事故現場手前の状況（上写真）と事故発生時と同時刻の状況（下写真）

分岐点の直進方向は行き止まり（管理用通路と町田橋橋桁とのクリアランスが1.2mしかなく車両通行不能）であり、事故当時、分岐点には規制杭とカラーコーンを設置し規制していた。事故当時に設置していた規制杭とカラーコーンには反射材を貼り付けており、バイクのライトでも規制に気付けるものだった、しかし、バイク等の進入を物理的に阻止する柵等の措置や、通行不能であることに注意を促す標識は無く、事故が発生した時刻は、先述したとおり2月7日の18時30分頃であり、黒褐色の橋桁（耐候性鋼材）が背景の山と同化し、一度分岐点を直進してしまうと橋桁に気付くことが困難である。さらに、バイク前照灯の照らす範囲では、橋桁がこれほど低く通行不能であることに、ブレーキの間に合う距離では気付けなかったと考えられる。

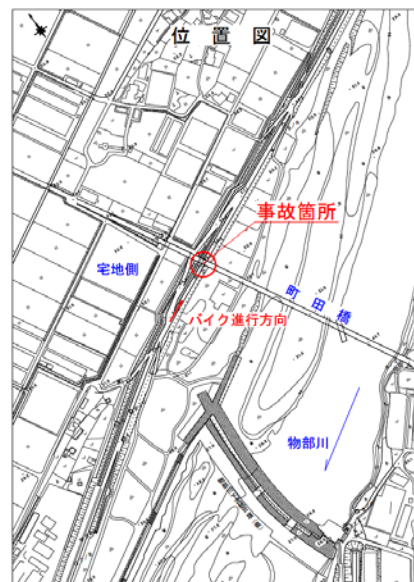
図-1 町田橋事故箇所位置図

町田橋は物部川8k/2地点に架かる香美市が管理している橋梁である。事故現場は物部川右岸堤防上の管理用通路と町田橋が交差する地点にあり物部川の堤防上を下流から上流方向に進行すると、事故現場の約80m手前で道が直進方向と左斜め下方向に分岐している。分岐点を直進すると町田橋橋桁によって行き止まりとなり、分岐点を左斜め下方向に進行すると町田橋の下を通行可能な構造となっている。分岐点を通行する車両は、日中の明るい時間帯であれば直進方向は進行不能であることを認識可能であるが、夜間等の暗い時間帯では橋桁の下が通行不能であるかどうか相当に接近しなければ容易には認識出来ないと考えられる。

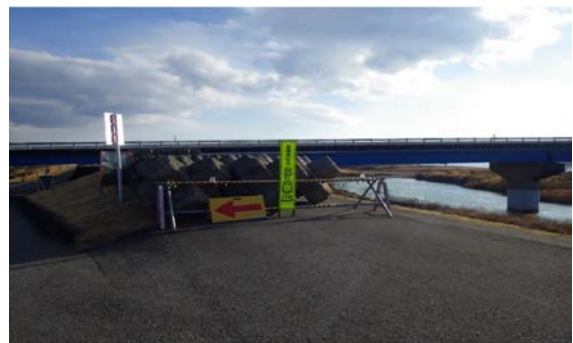
写真-2 物部川左岸0k/4付近 衝突対策事例

写真-2 箇所は物部川左岸0k/4付近で堤防上に備蓄ブロックを置いており、先述した方法の通り水防活動の支障にならないよう仮設で対策している箇所である。

- ① 反射テープを巻いたバリケードなどにより、夜間・夕暮れ時でも行き止まりであることが分かるように明示。
- ② 線形誘導標により、進むべき方向を明示。

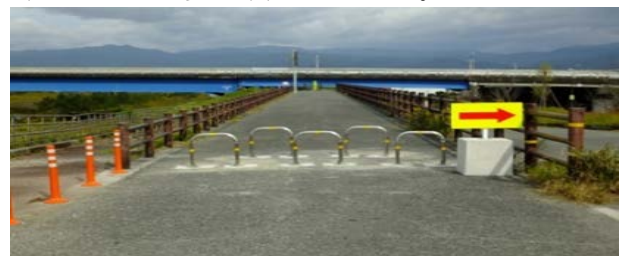
写真-3 物部川左岸0k/2付近 衝突対策事例

写真-3 箇所は物部川左岸0k/2付近で町田橋箇所と同様に分岐している箇所であり、この箇所は例年7月頃に地域のイベントで占用されている箇所でもあるため脱着式の門型車線分離標を設置している。このように河川の多目的利用に配慮した安全対策が求められる。

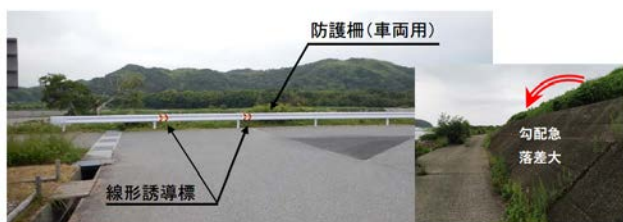
写真－4 落下対策事例（落差が大きく勾配も急な箇所）

写真－4箇所は仁淀川右岸1k／6付近であるが、先述したとおり写真箇所は落差が大きいため、直接的に落下を防止している箇所である。

- ① 「防護柵」を設置し、落下を直接的に防止。
- ② 「線形誘導標」により、進むべき方向を明示。

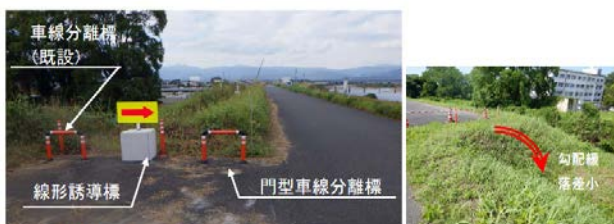
写真－5 落下対策事例（落差が小さく勾配も緩い箇所）

写真－5箇所は物部川右岸2k／2付近の堤防上の部分的に拡幅されている箇所であるが落差が小さく落下したとしても比較的衝撃は小さいため上記の防止対策を講じた

- ① 「車線分離標」や「門型車線分離標」などを用い、道路が無いことを示す。
- ② 「線形誘導標」により進むべき方向を明示。

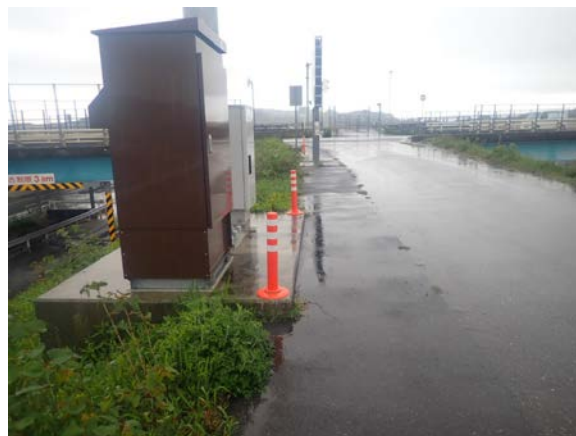
前章で報告した、町田橋事故を受け調査・洗い出しを行い新たに発見された危険箇所は物部川・仁淀川合計で16箇所になる（仁淀川5箇所・物部川11箇所）更に写真－6のような堤防上の段差等、新たな視点で追加調査し25箇所（物部川12箇所・仁淀川13箇所）の危険箇所が発見された。

写真－6 追加調査箇所 堤防上の段差

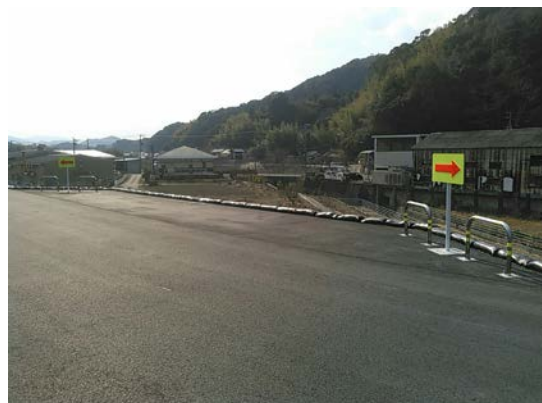
写真－7 加田堤防における安全対策

今回調査・洗い出しを行い判明した事がもう一つある。それは、安全対策施設の老朽化である。追加調査で発見された25箇所の中には元来安全対策を講じていたが、反射テープが剥がれていたり、車線分離標が破損していたりと老朽化によって安全対策施設としての機能を失っている箇所があった。更に今後も安全対策の設置物は増加していくためそれらの維持管理の徹底が必要である。当初の調査・洗い出しで発見された全16箇所の危険箇所内、町田橋を含め橋桁等のクリアランス不足の危険箇所は5箇所あり、これら全て、設計段階より利用者の安全に配慮することが大変重要である。そこで重要視されるのが河川管理を考慮した改修である。昨年度、当事務所で施工した加田堤防築堤外工事では堤防を造った時点で、安全対策を実施し門型車線分離標等を設置した。
