# 砂防堰堤腹付時のコンクリート品質向上のための現地試験施工について

四国山地砂防事務所 工務課 泉 佳樹

本報告では、渋谷第2号堰堤（重信川水系表川）の改良工事において腹付けコンクリートの品質向上を目的として、コンクリートの施工条件を変えて実施した現地試験施工の調査結果を報告する。

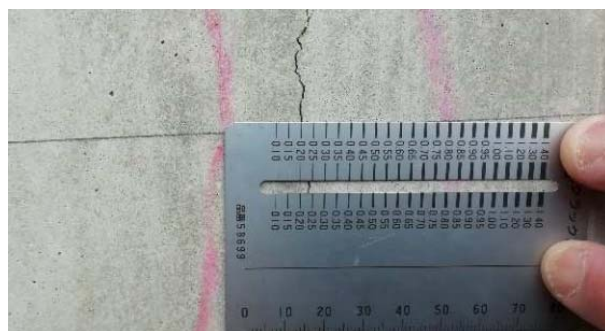
渋谷第2号堰堤改良の過年度工事（令和元～2年度）では、先行的に堰堤下部の一部でコンクリートによる腹付け補強を行った結果、腹付けコンクリートの中央付近に幅0.25mmのひび割れが生じた。（写真-1）また、事務所管内では8箇所腹付けコンクリートによる補強を実施しており、そのうち5箇所でひび割れが確認されているが、これらのひび割れは、既設の堰堤が拘束体になったことによる乾燥収縮ひび割れであると考えられる。

写真-1 過年度工事で生じたひび割れ (0.25mm)

今回報告する渋谷第2号堰堤においても、同様の乾燥収縮によるひび割れが発生する可能性が高いと考えられるため、腹付けによるコンクリートの品質を向上させることを目的に試験施工を検討した。

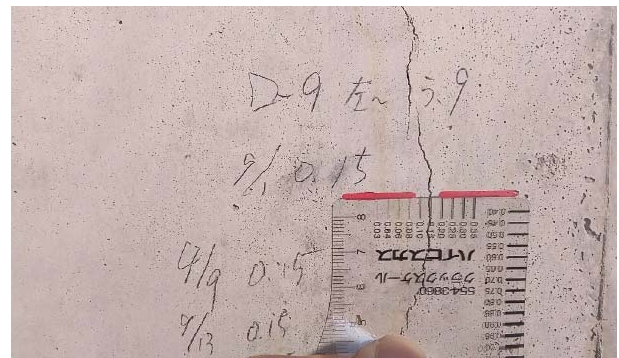
写真-3 ひび割れの様子

（①-9 0.15mm 2021年10月4日）

調査の結果、混和剤のみで施工したケース①でひび割れが確認された。なお、ひび割れ幅は、①-8、①-9で最大0.15mm、①-13で最大0.20mmであった。また、ケース②、③では、ひび割れは確認されなかった。（表-2、図-6、写真-3）

ひび割れの発生は、様々な要因が考えられるため特定が困難であるが、セメントの水和熱が主原因で、次に乾燥収縮及び自己収縮が影響すると推定される。本工事では、①既設堰堤が拘束体になったこと、②打設したコンクリートの長さ（L）と高さ（H）の比（L/H）が大きかったこと、③打設時の気温が25℃を超えており、気象条件が高温であったことなどが原因として考えられる。また、温度差が大きいほど発生する応力が大きくなり、既設堰堤の拘束による引張強度を超える引張応力が発生したため、ひび割れが発生したと考えられる。

今回の現地試験施工で実施した混和剤の使用と縦目地の増設による効果を比較すると、縦目地を増設して部材断面を縮小する対策が効果的であることが判明した。また、堰堤に腹付けコンクリートを施工する場合、既設堰堤が拘束体になることや気象条件等の影響により、混和剤のみではひび割れ抑制の効果が不十分になる可能性がある。本工事で行った対策以外にも、熱膨張係数の小さい骨材（石灰石など）や膨張剤、自己収縮の小さいセメント（低温ポルトランドセメント等）などを使用することで、温度ひび割れを制御できるのではないかと考えられる。

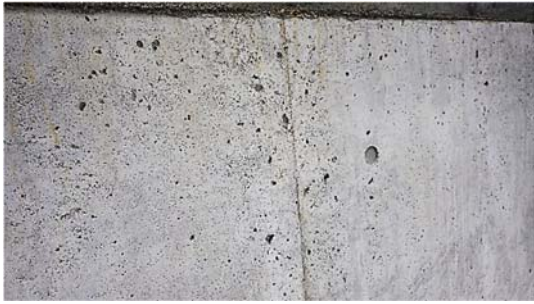
目視で、堰堤を確認した結果、各ケースの表面にエフロレッセンス（白華現象）、錆び汁（鉄筋の錆び）の溶出は確認されなかった。また、ケース①では、ジャンカ（コンクリートのスランプ低下が著しい場合や打設時の締固めが不十分な場合に発生する）や砂すじ（過度に締め固めた場合に発生する）などが一部で確認された。

写真-4 ジャンカ（ケース①）

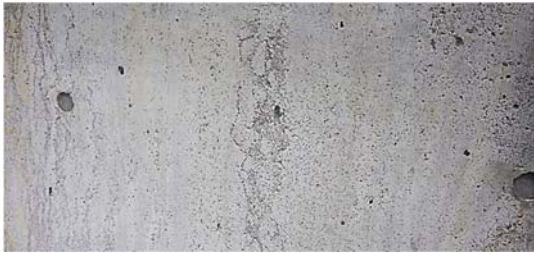
写真-5 砂すじ（ケース①）
