UAVによる河川巡視の試行の報告

徳島河川国道事務所 河川管理課 折原 美弥香
徳島河川国道事務所 河川管理課 課長 佐藤 英人
徳島河川国道事務所 地域連携課 環境調査係長 本田 彩

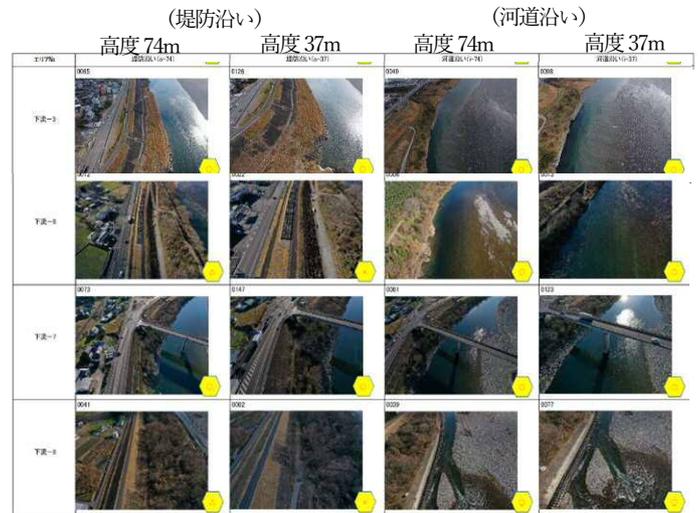
写真-3 写真確認結果の例

また、低水護岸・根固の撮影では確認箇所が低水路部に限定されることを考慮すると、堤防沿いコースの飛行堤防護岸の根固めや高水敷幅の狭い箇所では撮影可能であるが、高水敷を幅広く有する低水護岸前面の根固めは撮影範囲から外れる場合があった。(写真-3)

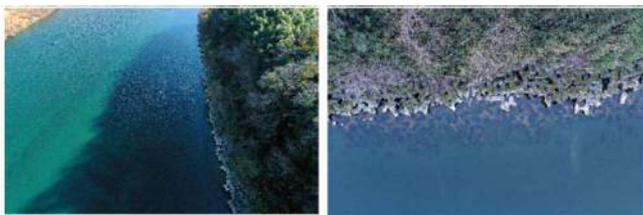
写真-4 撮影方向による比較例

穴吹橋から上流方向
高度150m、俯角25°

脇町潜水橋から上流方向
高度150m、俯角25°

UAVの撮影方法としては、低水護岸、根固め等の撮影においてより低い高度での撮影や撮影方向の変更等も必要である。(写真-4)

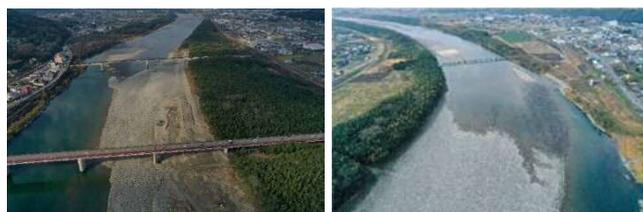
写真-5 より広い範囲での撮影写真 (参考)

また、今回の試行飛行時、写真-5のように高度150m、俯角25°の静止画と動画を下流において撮影したが、

左右岸の堤防間範囲が撮影でき、今後のUAVを活用した河川巡視の組み合わせの参考になると思われる。
