国道32号高知橋の補修・補強工事報告

土佐国道事務所 道路保全課 島村 佳汰
 土佐国道事務所 保全企画係長 吉田 宏樹
 土佐国道事務所 建設監督官 西森 敬洋

国道32号高知橋は、二級河川江ノ口川を渡河し、橋面中央には路面電車の軌道及び電停がある3径間単純鋼道路橋である。当該橋梁は感潮区間に位置しH.W.Lが高く、桁下クリアランスが干潮時でもH=2.0m程度しか確保できない。また、河川内の施工期間は非出水期の4ヶ月（11月～2月）に限定されるなど、厳しい施工条件を有する。このような状況下で全150基の支承取替え工事を実施した。尚、本工事は現在継続中であり、今年度内に完了する予定である。

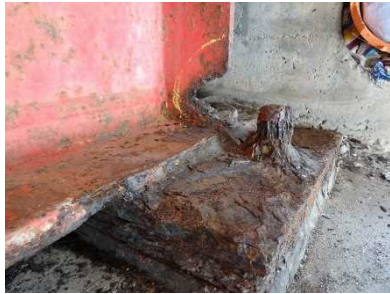
写真-3 支承部の損傷写真

直近の橋梁点検結果で、支承部に著しい腐食と機能障害が確認されており（写真-3）、対策区分判定はC1判定であった。現在の支承は現行基準に適合していないため、経年劣化に伴う既設支承の機能回復や耐震性能の向上を目的として、レベル2地震動に対応した支承への取替えを実施した。

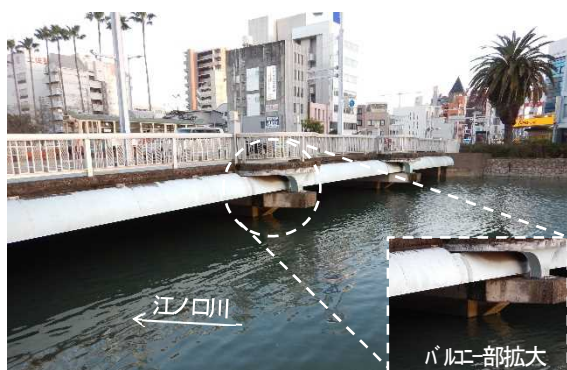
写真-4 満潮時桁下状況

- ・感潮区間に位置しH. W. L.が高い（写真-4）
- ・桁下クリアランスが干潮時でもH=2.0m程度しか確保できず、施工スペースが非常に狭隘
- ・桁下の施工期間は非出水期の4ヶ月（11月～2月）に限定される
- ・橋面上には路面電車の軌道及び電停があり、桁ジャッキアップ時の軌道や電停への影響の最小化が求められる

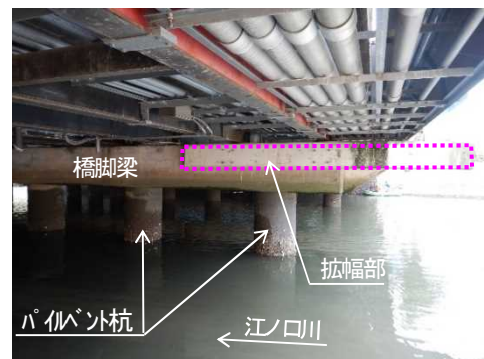
写真-5 バルコニー拡幅部

上下流部の橋脚梁にはバルコニー設置にともなう拡幅（以降、拡幅部）が行われている（写真-5）。

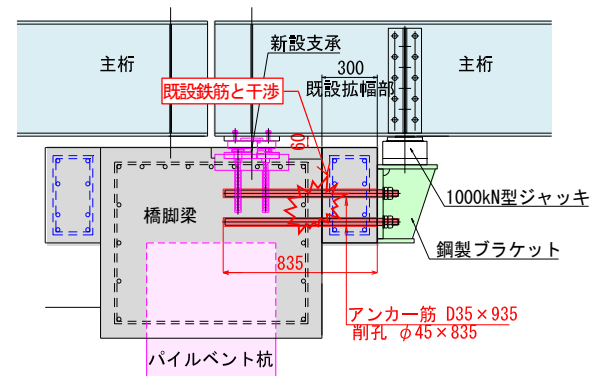
図-2 バルコニー部_当初計画側面図

着工前に電磁波レーダーによる鉄筋探査を行い、鉄筋位置を把握した上でアンカー削孔を行った。結果、表面の拡幅部鉄筋は交差するが、内部の梁内鉄筋とどうしても干渉し、2段のアンカー削孔が困難な状況に直面した（図-2）。

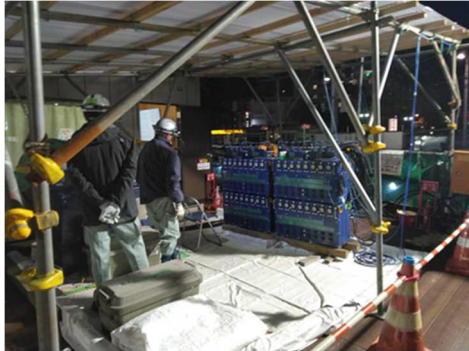
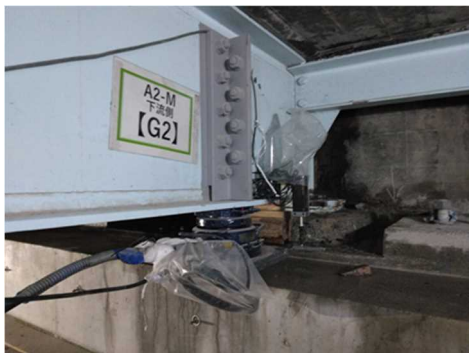
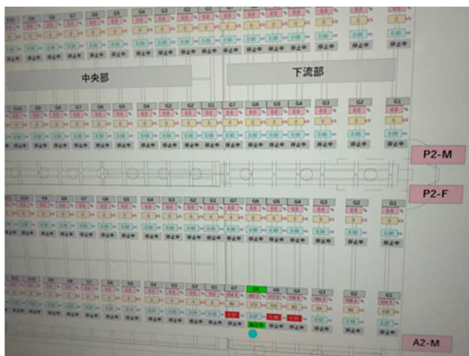
ジャッキアップ管理値3mm（自主管理値1mm）に対して、最大押上量は概ね1.2mm以下で収束した。なお、自主管理の1.0mm以上の値が生じた理由は、ある支承を1mmの押上量で停止させた場合でも、隣接する支承が最大設計荷重未滿かつ1mm未滿の押上量の場合に荷重をかけ続けるためである。一方で、1mmの押上量に達しない場合があったが、全体

設計上では車両や鉄道が走行していない場合には死荷重だけで受け替えが可能だが、実際には死荷重と活荷重を合算しても1mmの押上量に達しない場合があった。特に中央部（鉄道橋）の両端部ではこの現象が顕著に確認され、既存の伸縮装置などに問題がある可能性が考えられる。

また、隣接する支承の荷重状態や押上げ量によっては継続して荷重を行う支承があることで、管理目標値を超える箇所が発生した。

支收取替工にあたっては、ジャッキ受替(ジャッキアップ)が必要となる。ジャッキ受替には、ロック機能付き油圧ジャッキ(高知橋の最大設計荷重に基づき、ジャッキ能力1000KN)と、荷重制御型集中管理システム(1支点あたり油圧ジャッキ1台とし、各期施工分75支点を25支点×3回に分け、25系統の荷重自動制御ジャッキシステムを使用)による載荷・徐荷の制御を適用することとした。

当該確認を経て、改めて各支点で、設計荷重の100%を目標に、20%ごとに同比率で荷重を行い、上部構造物の自重が完全にジャッキに受け替えられ、かつ、支承取替に必要な最小量である1mmとなるようジャッキアップし、ジャッキアップ完了後、安全ナットを閉めて固定した。
