仁淀川及び物部川における浸透に関する詳細点検結果について(平成19年度末結果報告)

仁淀川及び物部川水系では、平成14年7月にとりまとめられた「河川堤防設計指針」等に基づき、河川堤防の浸透に関する安全性の照査を実施しました。なお、平成19年度末での浸透に関する詳細点検結果のとりまとめを行いましたので報告します。

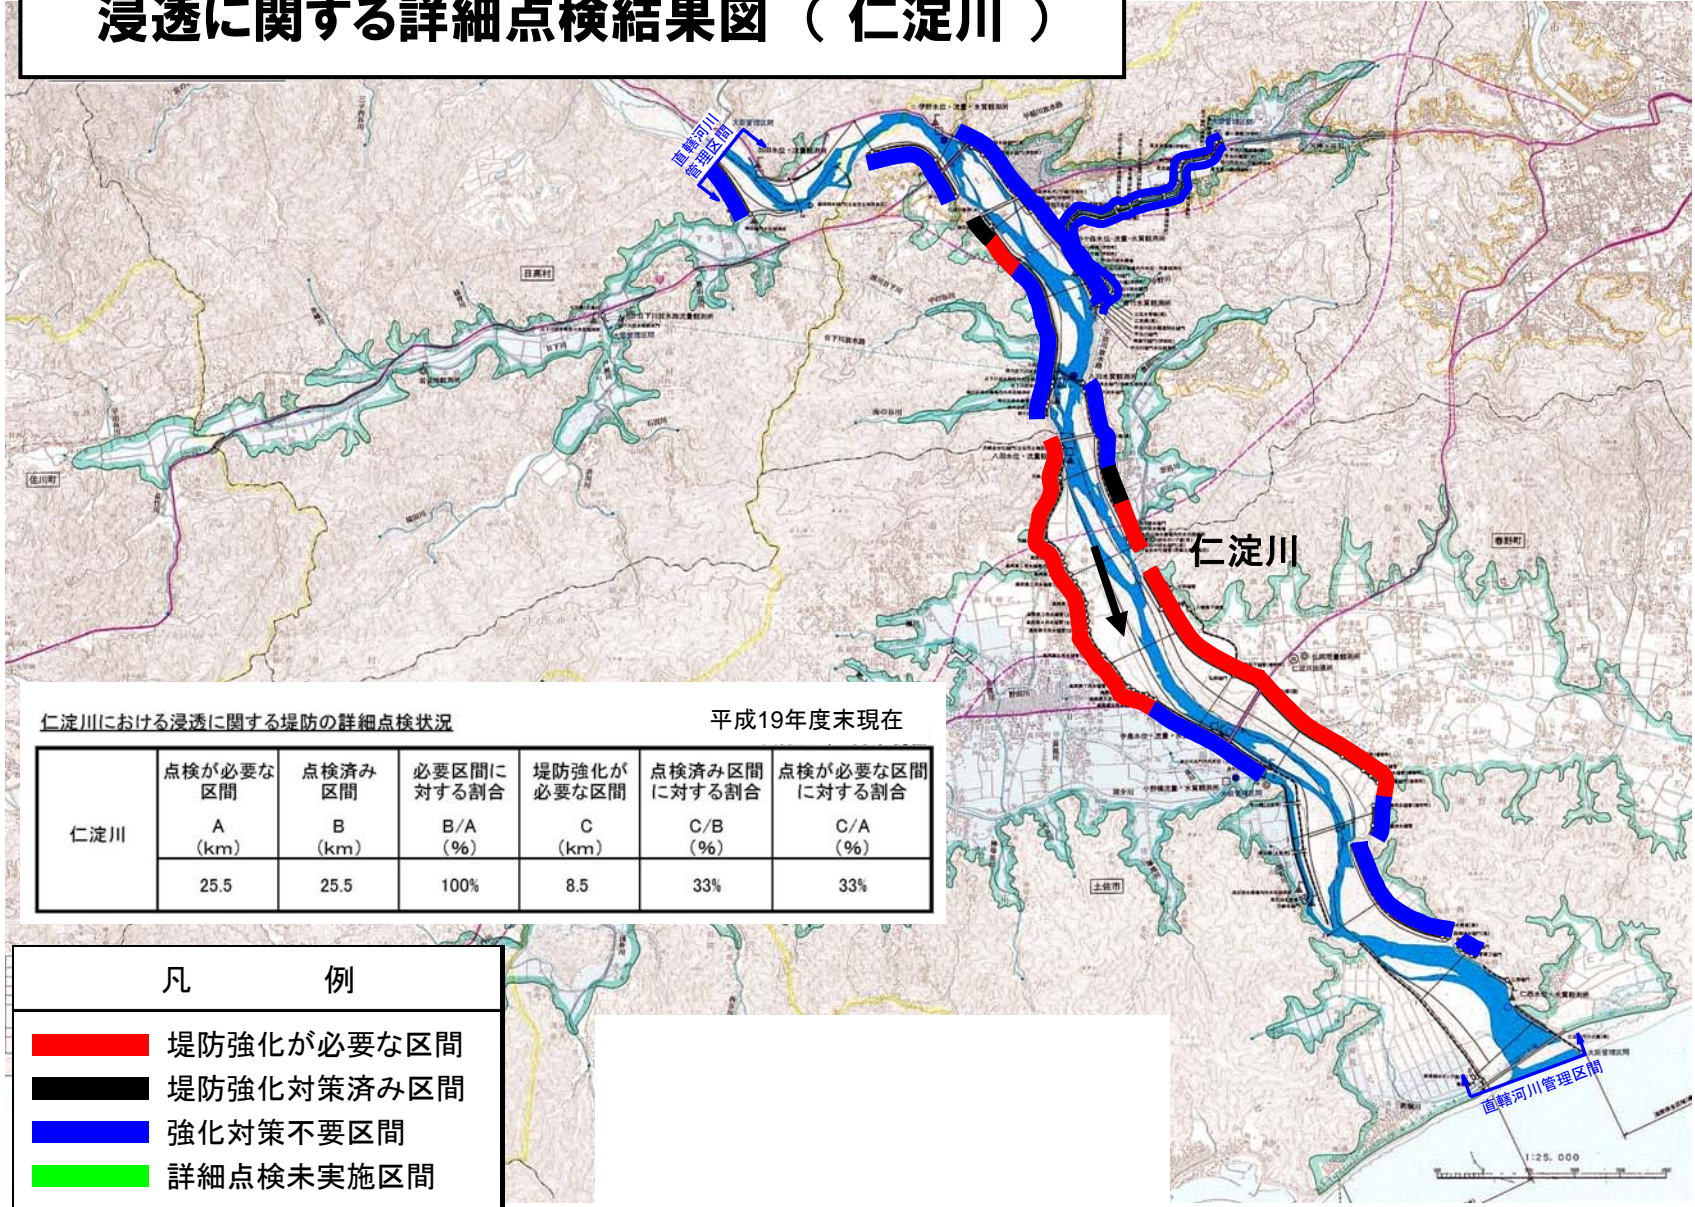
浸透に関する詳細点検結果図（仁淀川）

仁淀川における浸透に関する堤防の詳細点検状況 平成19年度末現在

仁淀川	点検が必要な区間 A (km)	点検済み区間 B (km)	必要区間に対する割合 B/A (%)	堤防強化が必要な区間 C (km)	点検済み区間に対する割合 C/B (%)	点検が必要な区間に対する割合 C/A (%)
	25.5	25.5	100%	8.5	33%	33%

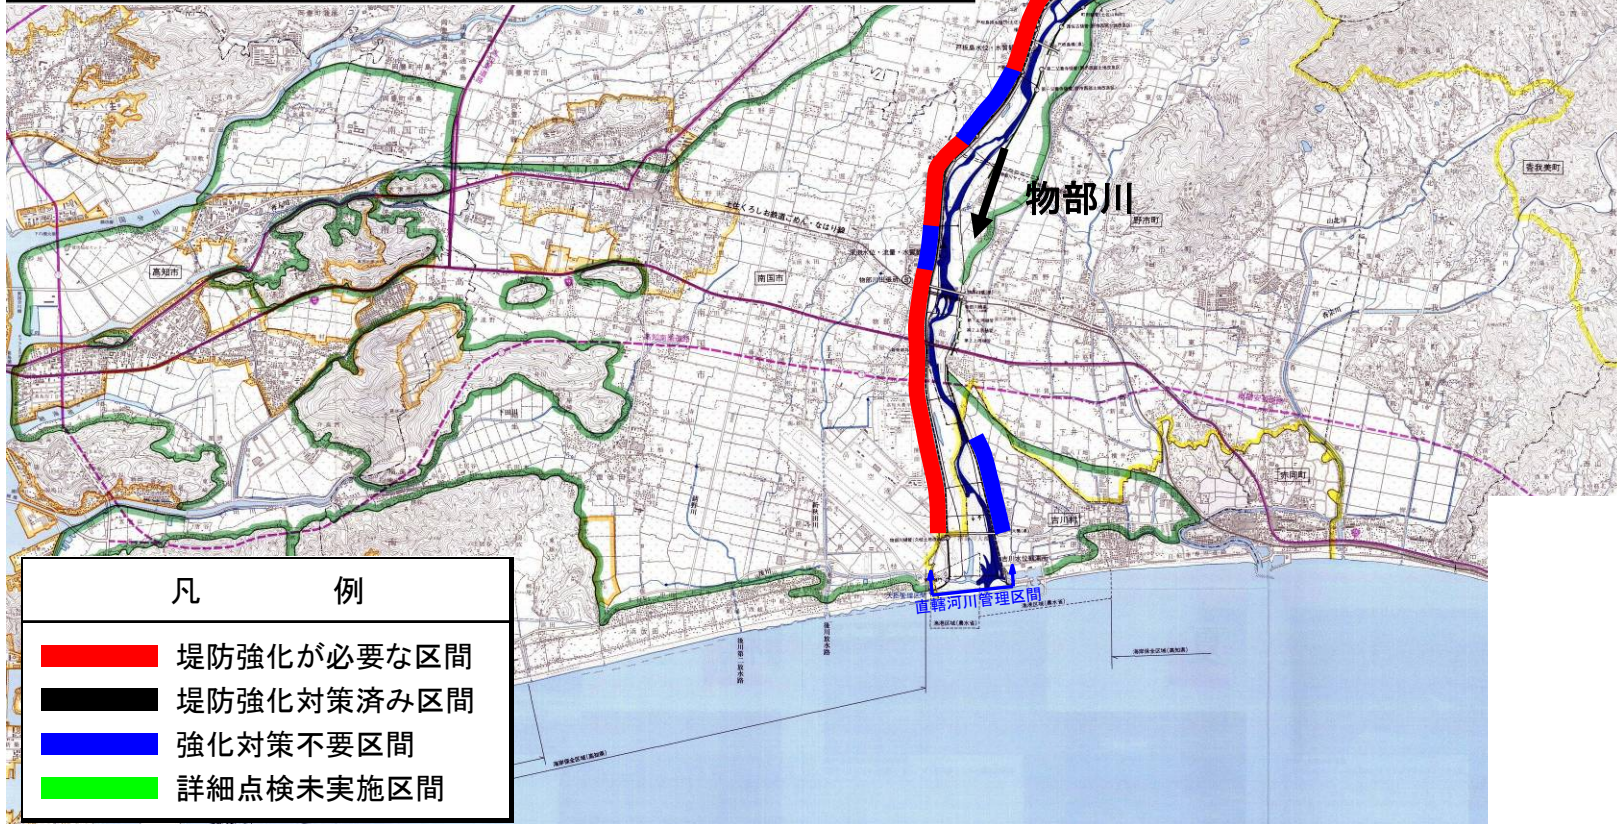
浸透に関する詳細点検結果図（物部川）

物部川における浸透に関する堤防の詳細点検状況

物部川	点検が必要な 区間 A (km)	点検済み 区間 B (km)	必要区間 に対する割合 B/A (%)	堤防強化が 必要な区間 C (km)	点検済み区間 に対する割合 C/B (%)	点検が必要な区間 に対する割合 C/A (%)
		9.4	9.4	100%	6.6	70%
