物部川・仁淀川・高知海岸（国管理区間）  
利用者危険箇所の対策

令和6年4月26日改訂

高知河川国道事務所

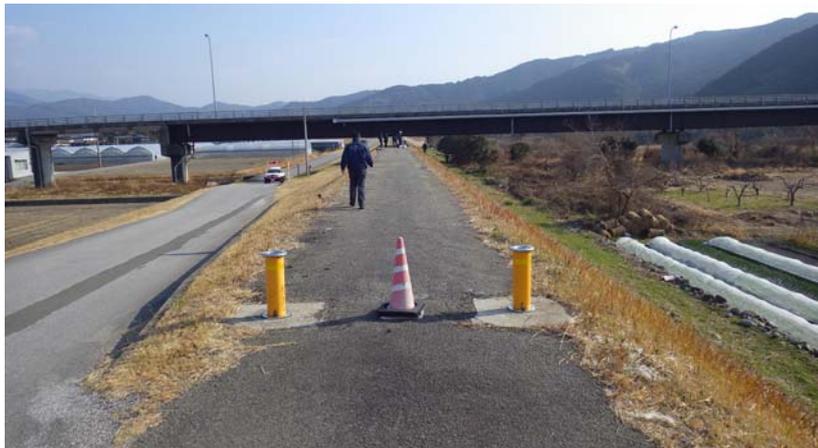
- 分岐点の直進方向は行き止まり（管理用通路と町田橋橋桁とのクリアランスが1.2mしかなく車両通行不能）であり、事故当時、分岐点には規制杭とカラーコーンを設置し規制していました。

事故現場手前の状況（規制杭＋カラーコーン）

事故当時に設置していた規制杭とカラーコーンには反射材を貼り付けており、バイクのライトでも規制に気付けるものでした。

しかし、バイク等の進入を物理的に阻止する柵等の措置や、通行不能であることを注意を促す標識はありませんでした。

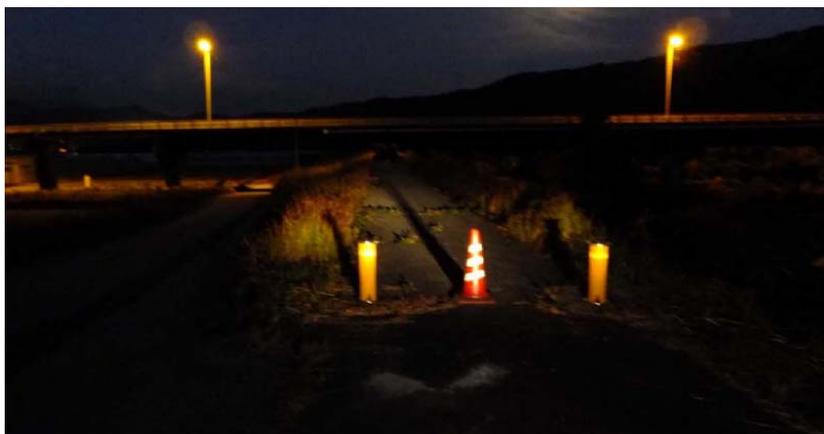
事故現場手前の状況（規制杭＋カラーコーン）

（事故発生時と同じ日没の約50分後に撮影）

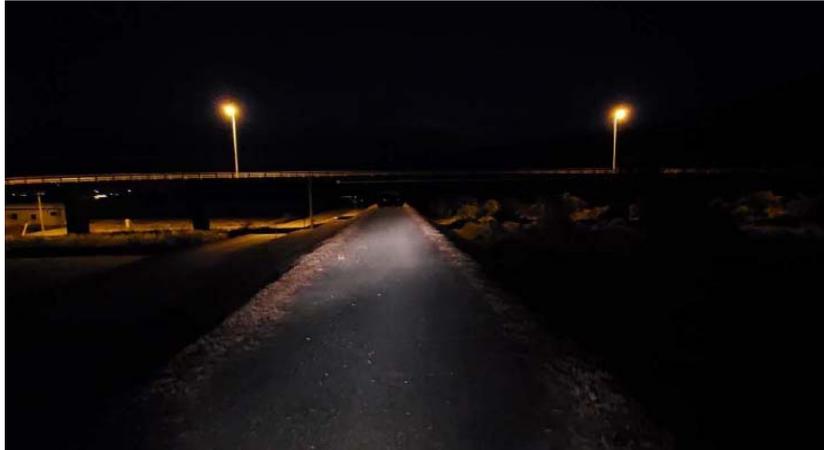
■事故が発生した時刻は、2月7日の18時30分頃であり、黒褐色の橋桁（耐候性鋼材）が背景の山と同化し、一度分岐点（規制杭部）を直進してしまうと橋桁に気付くことが難しくなります。さらに、バイク前照灯の照らす範囲では、橋桁がこれほど低く通行不能であることに、ブレーキの間に合う距離では気付けなかったと思われます。

分岐点直進後の状況（事故発生時と同じ日没の約50分後に撮影）

このことを受け、事故の発生した町田橋下流側において、車だけでなくバイク等の進入を物理的に阻止する安全対策を実施しました。

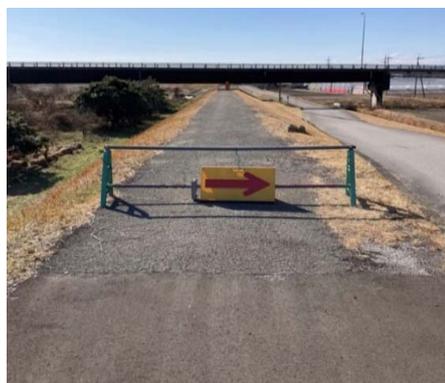
一方、町田橋上流側はバイク等の進入を物理的に阻止するバリケードを設置していました。

町田橋上流側（事故現場の反対側）の状況（バリケード）

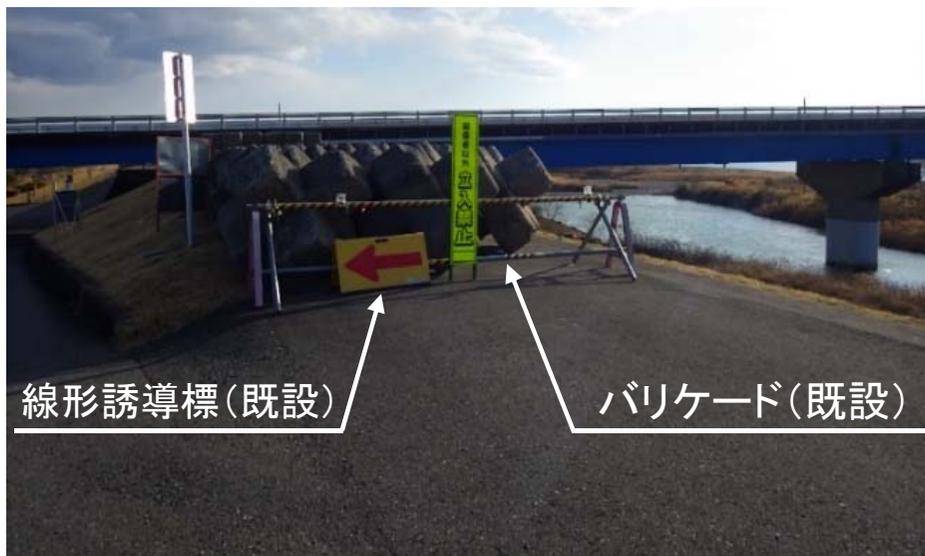
- 上の写真のように備蓄ブロック置き場として使用している箇所については、水防活動の支障とならないように、下記『対策方法』のとおり仮設で対応。
- ただし、備蓄ブロックなどの水防資材置き場として使用しなくなった際は、前ページに示した恒久的な対策を行う。

- ① バリケードなどにより、行き止まりであることを明示。
  - ② 線形誘導標により、進むべき方向を明示。
- ※ 資材搬出・搬入作業時に上記①・②を一時的に撤去した場合も、作業終了時には必ず復旧するよう作業者への指導を行うとともに、復旧状況について確認する。

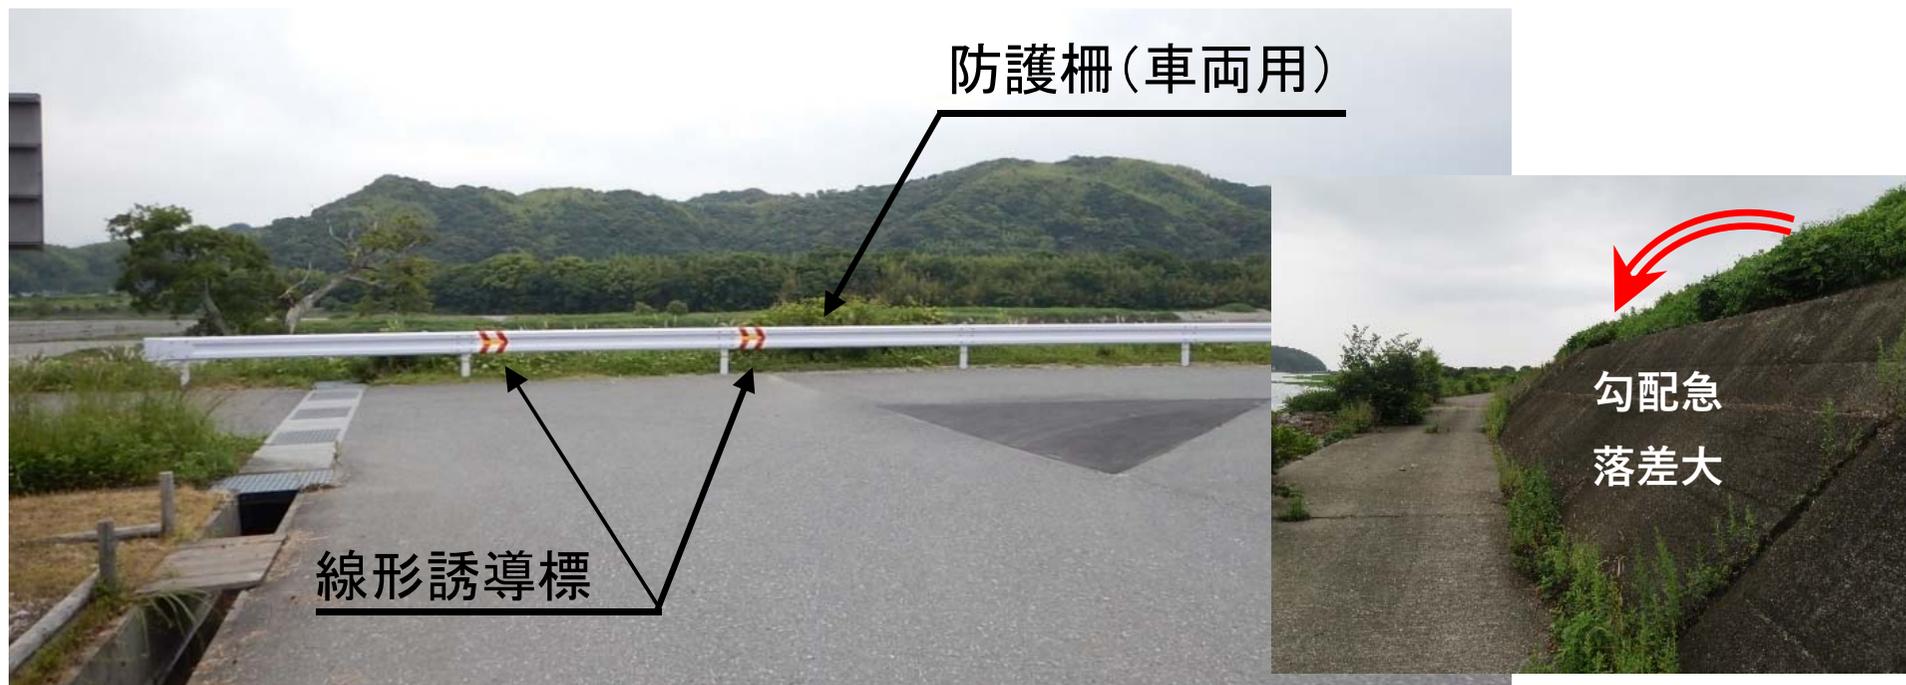
◎落差対策（落差が大きく勾配も急な箇所）

- ①「防護柵」を設置し、転落を直接的に防止。
- ②「線形誘導標」により、進むべき方向を明示。

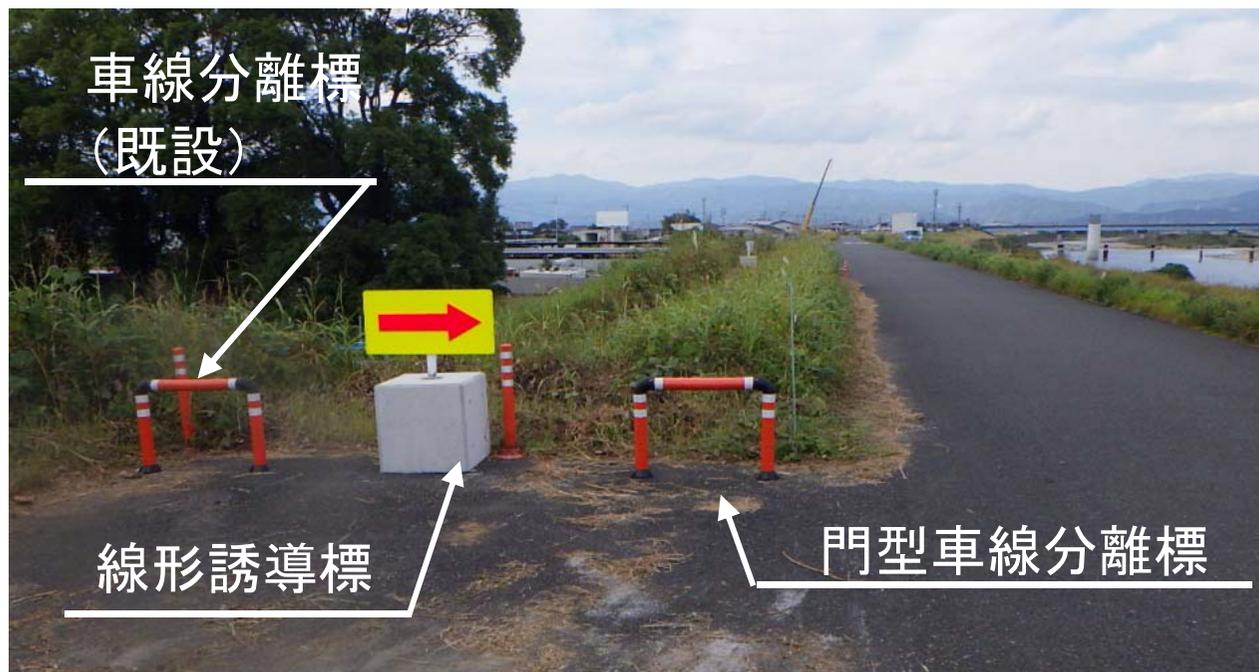
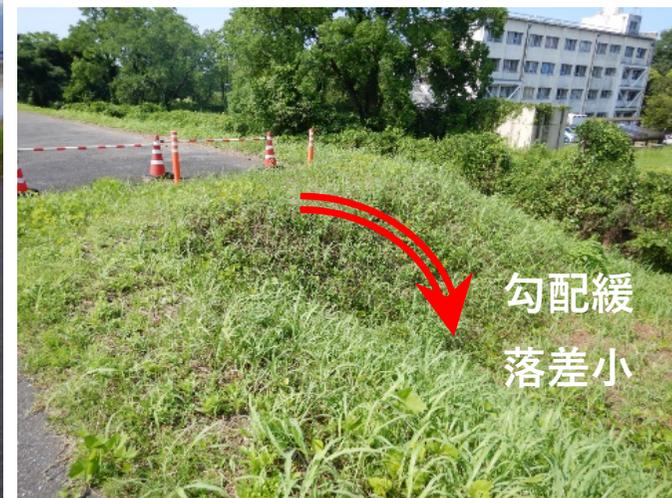
◎落差対策（落差が小さく勾配も緩い箇所）

- ① 「車線分離標」や「門型車線分離標」などを用い、道路が無いことを示す。
- ② 「線形誘導標」により進むべき方向を明示。
