物部川・仁淀川（国管理区間）  
利用者危険箇所対策

令和4年2月1日

高知河川国道事務所

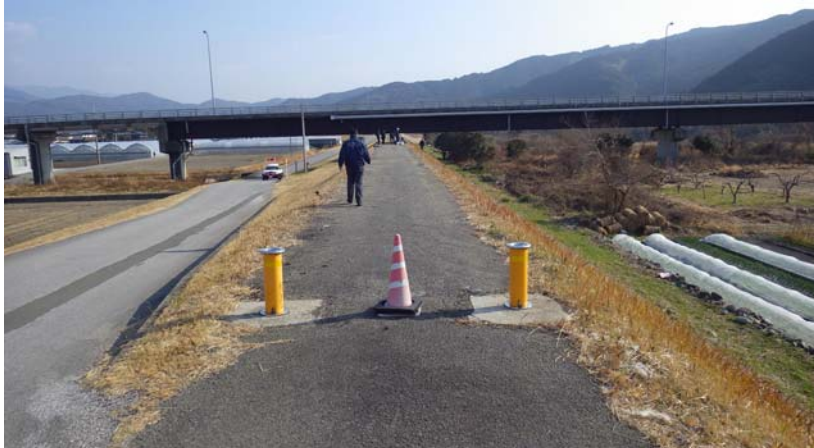
事故現場手前の状況（規制杭＋カラーコーン）

事故当時に設置していた規制杭とカラーコーンには反射材を貼り付けており、バイクのライトでも規制に気付けるものでした。

しかし、バイク等の進入を物理的に阻止する柵等の措置や、通行不能であることを注意を促す標識はありませんでした。

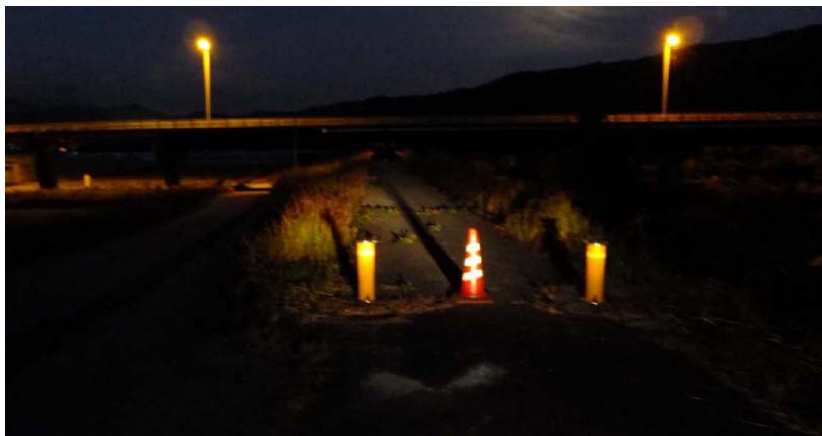
事故現場手前の状況（規制杭＋カラーコーン）

（事故発生時と同じ日没の約50分後に撮影）

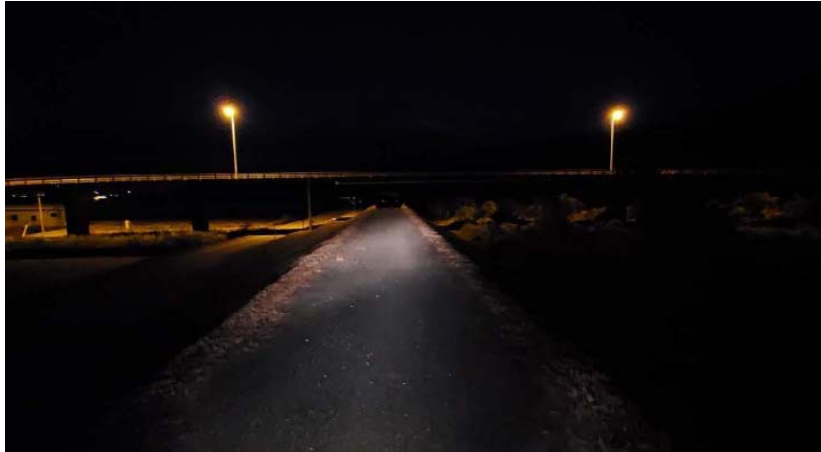
■事故が発生した時刻は、2月7日の18時30分頃であり、黒褐色の橋桁（耐候性鋼材）が背景の山と同化し、一度分岐点（規制杭部）を直進してしまうと橋桁に気付くことが難しくなります。さらに、バイク前照灯の照らす範囲では、橋桁がこれほど低く通行不能であることに、ブレーキの間に合う距離では気付けなかったと思われます。

分岐点直進後の状況（事故発生時と同じ日没の約50分後に撮影）

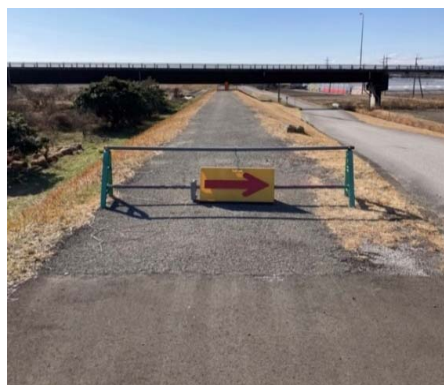
一方、町田橋上流側はバイク等の進入を物理的に阻止するバリケードを設置していました。

町田橋上流側（事故現場の反対側）の状況（バリケード）

このことを受け、事故の発生した町田橋下流側において、車だけでなくバイク等の進入を物理的に阻止する安全対策を実施しました。

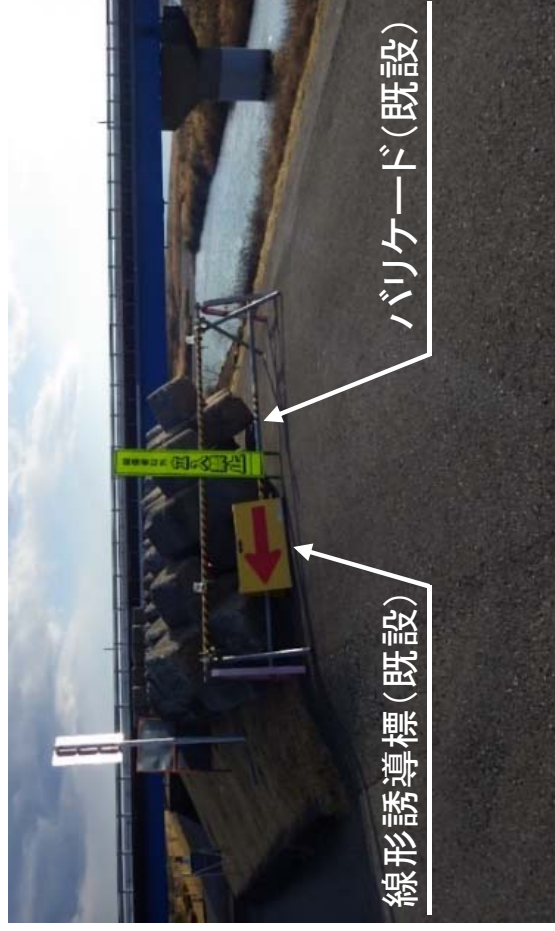
- 上の写真のように備蓄ブロック置き場として使用している箇所については、水防活動の支障とならないように、下記『対策方法』のとおり仮設で対応。
- ただし、備蓄ブロックなどの水防資材置き場として使用しなくなった際は、前ページに示した恒久的な対策を行う。

- ① バリケードなどにより、行き止まりであることを明示。
  - ② 線形誘導標により、進むべき方向を明示。
- ※ 資材搬出・搬入作業時に上記①・②を一時的に撤去した場合も、作業終了時には必ず復旧するよう作業者への指導を行うとともに、復旧状況について確認する。

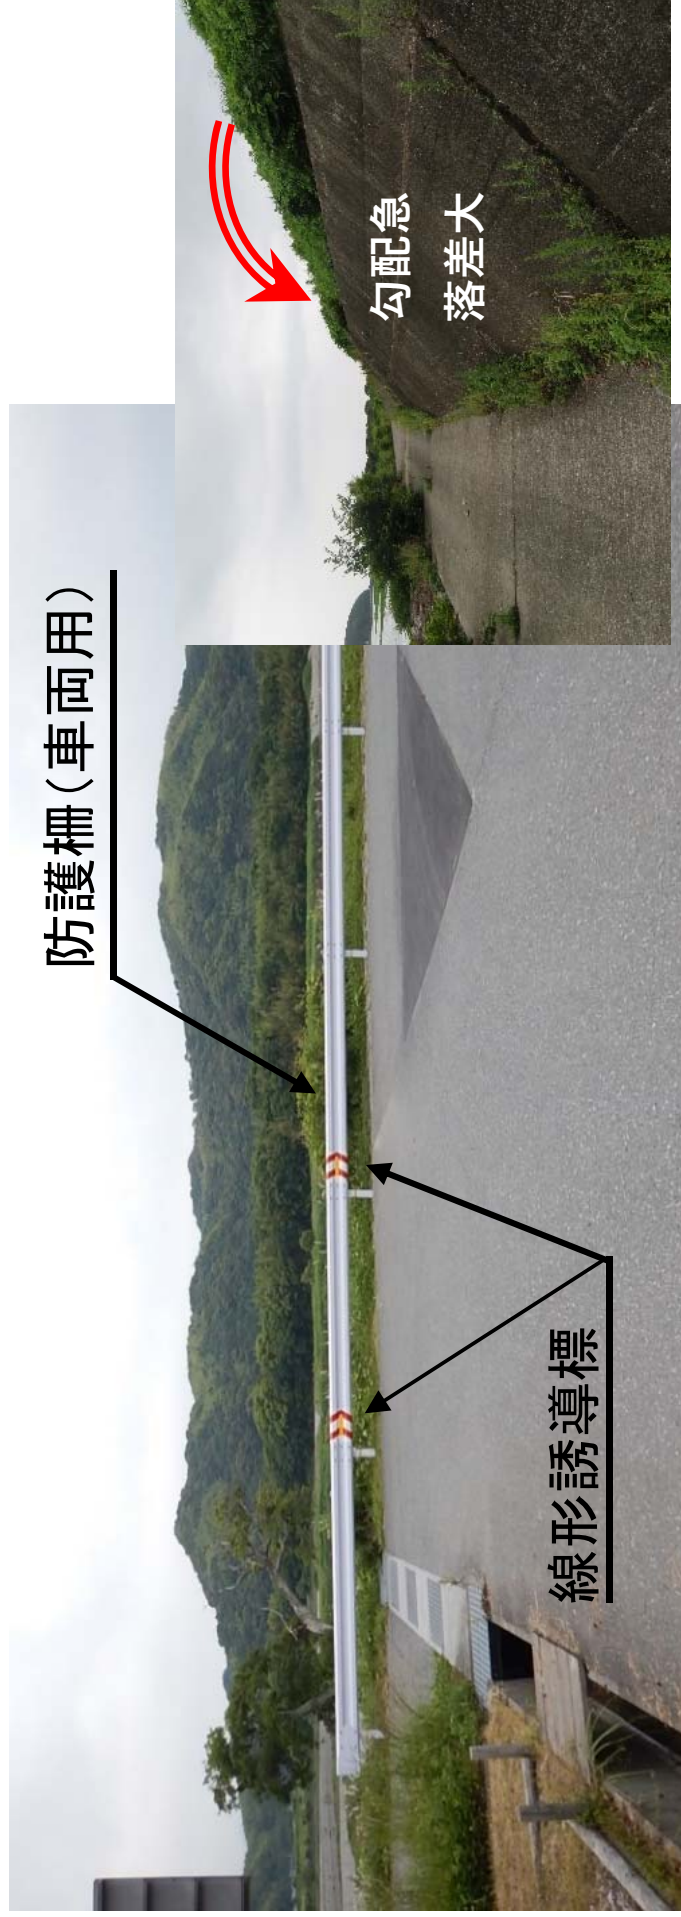
◎落下対策（落差が大きく勾配も急な箇所）

- ① 「防護柵」を設置し、落下を直接的に防止。
- ② 「線形誘導標」により、進むべき方向を明示。

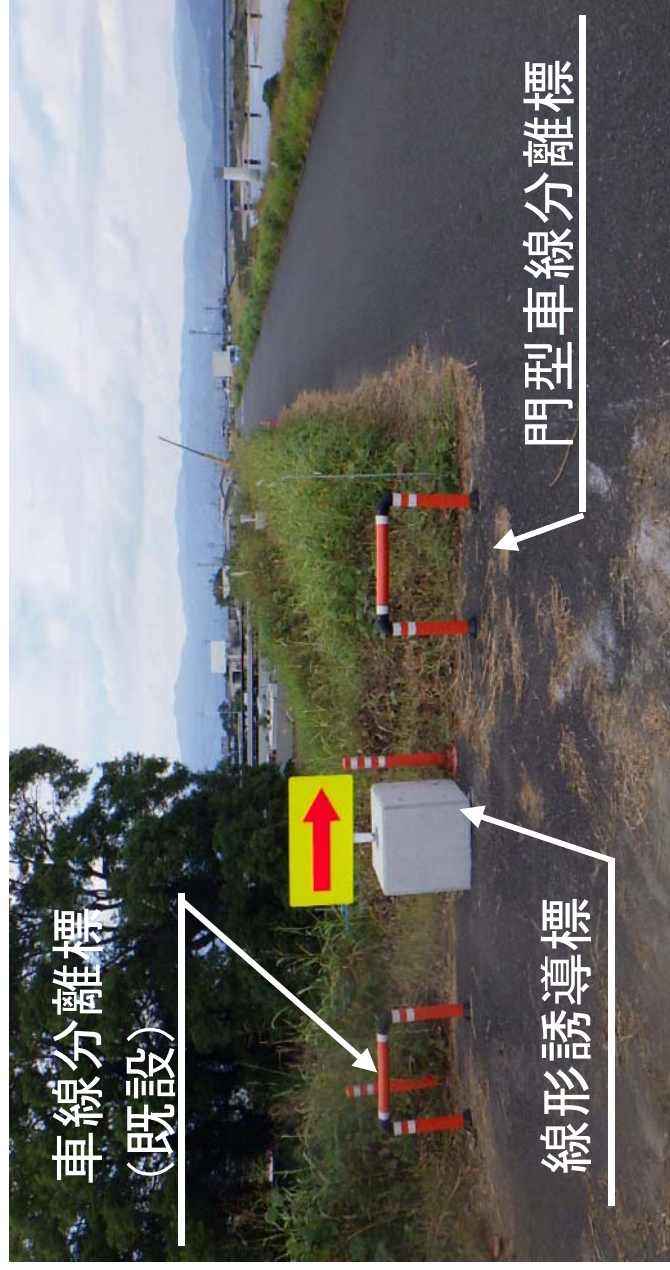
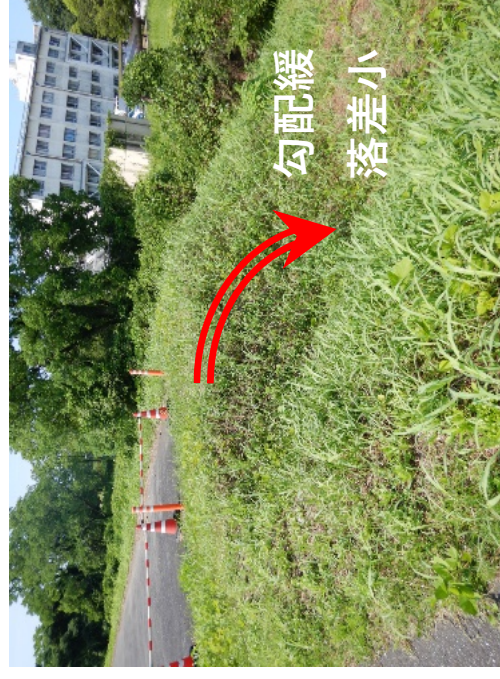
◎ 落差対策（落差が小さく勾配も緩い箇所）

- ① 「車線分離標」や「門型車線分離標」などを用い、道路が無いことを示す。
- ② 「線形誘導標」により進むべき方向を明示。
