日下川新規放水路の施工技術等の検討について

国土交通省四国地方整備局
高知河川国道事務所

1. 事業概要

2. 地質等を考慮した施工方法の検討

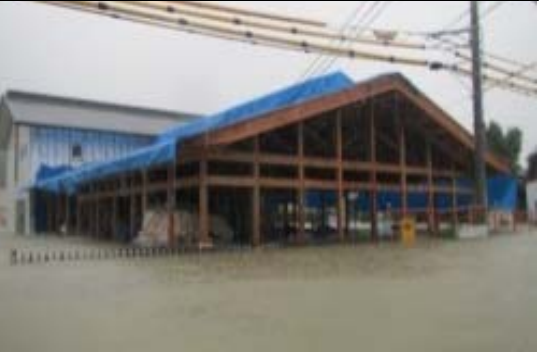
①完成前の「村の駅ひだか」浸水

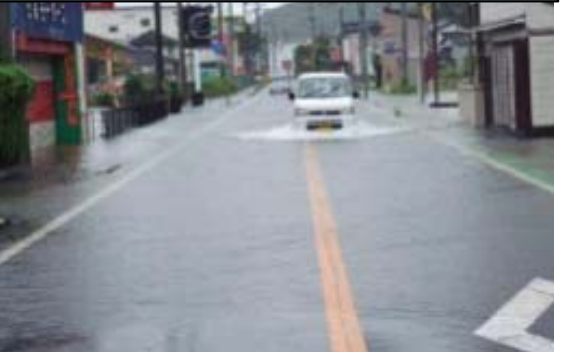
②国道33号の冠水

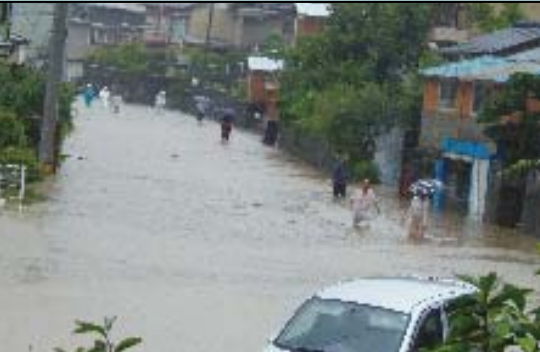
③沖名地区浸水状況

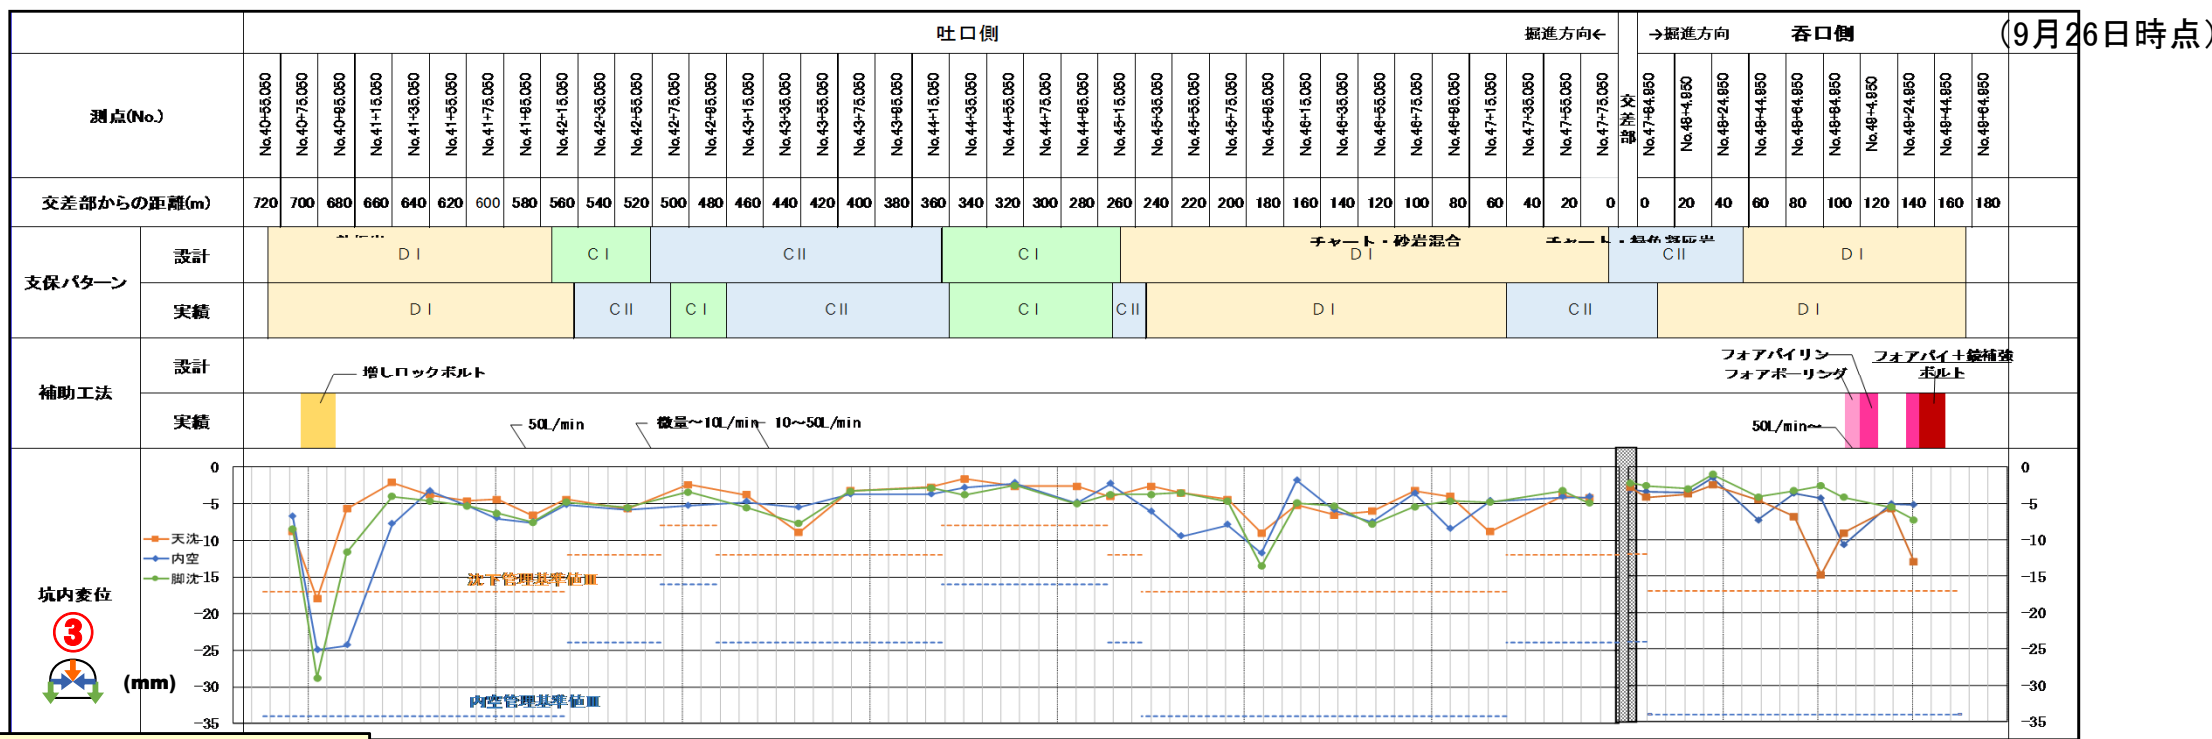
既施工区間の地質の状況②

③坑内変位はほとんどの箇所管理基準値以下となっている。
 (No.40+81付近のみ変位増加がみられ、増しロックボルトを追加施工。)

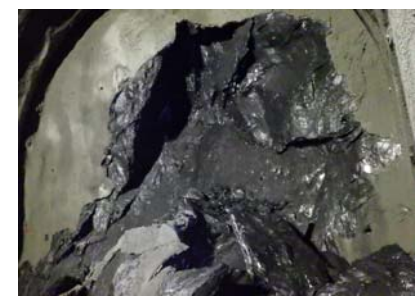
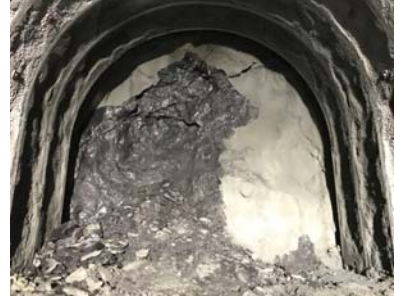
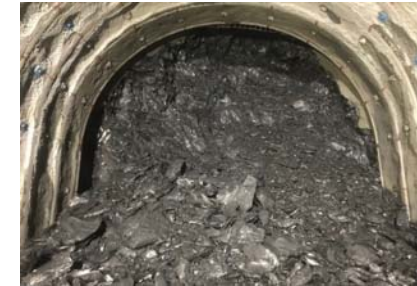
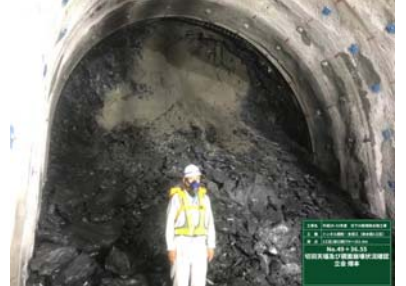
破砕帯L-2近傍における施工状況

- 設計で想定していた破砕帯L-2よりも約55m手前より小崩落が発生し、補助工法を実施。
- 設計時の調査結果で得られた破砕帯の推定位置や推定幅との違いがあり、不確実性がある。

切羽天端および鏡面崩落状況

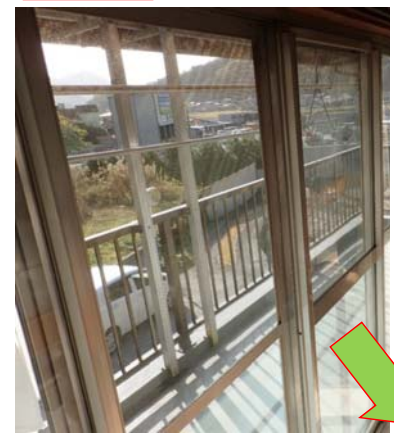
設置前

- 騒音の管理値を超える一部の区間(作業坑及び本坑の呑口側)においては、夜間で制限発破を採用。
- また、ヒアリングの結果により一部の家屋には二重サッシの設置による個別対応を実施し、その結果、測定値が60dBを下回った。

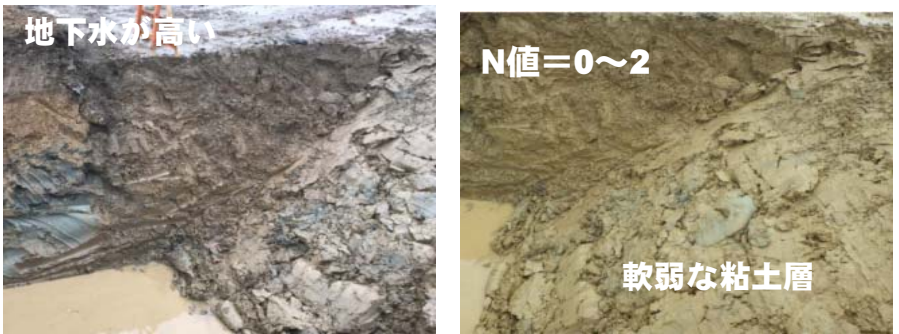
当初(自走式改良機)
 ➢ 十分に混ざらない
 ➢ 土砂の含水比が高いと混合できない

土壌掘削により、地下水を含む軟弱な粘土層を確認

適正な処理のため、自走式改良機を改め、中層混合処理工法を適用。
