日下川新規放水路の施工技術等の検討について(案)

仁淀川床上浸水対策特別緊急事業(日下川)の事業概要

2. 地質等を考慮した施工方法の検討

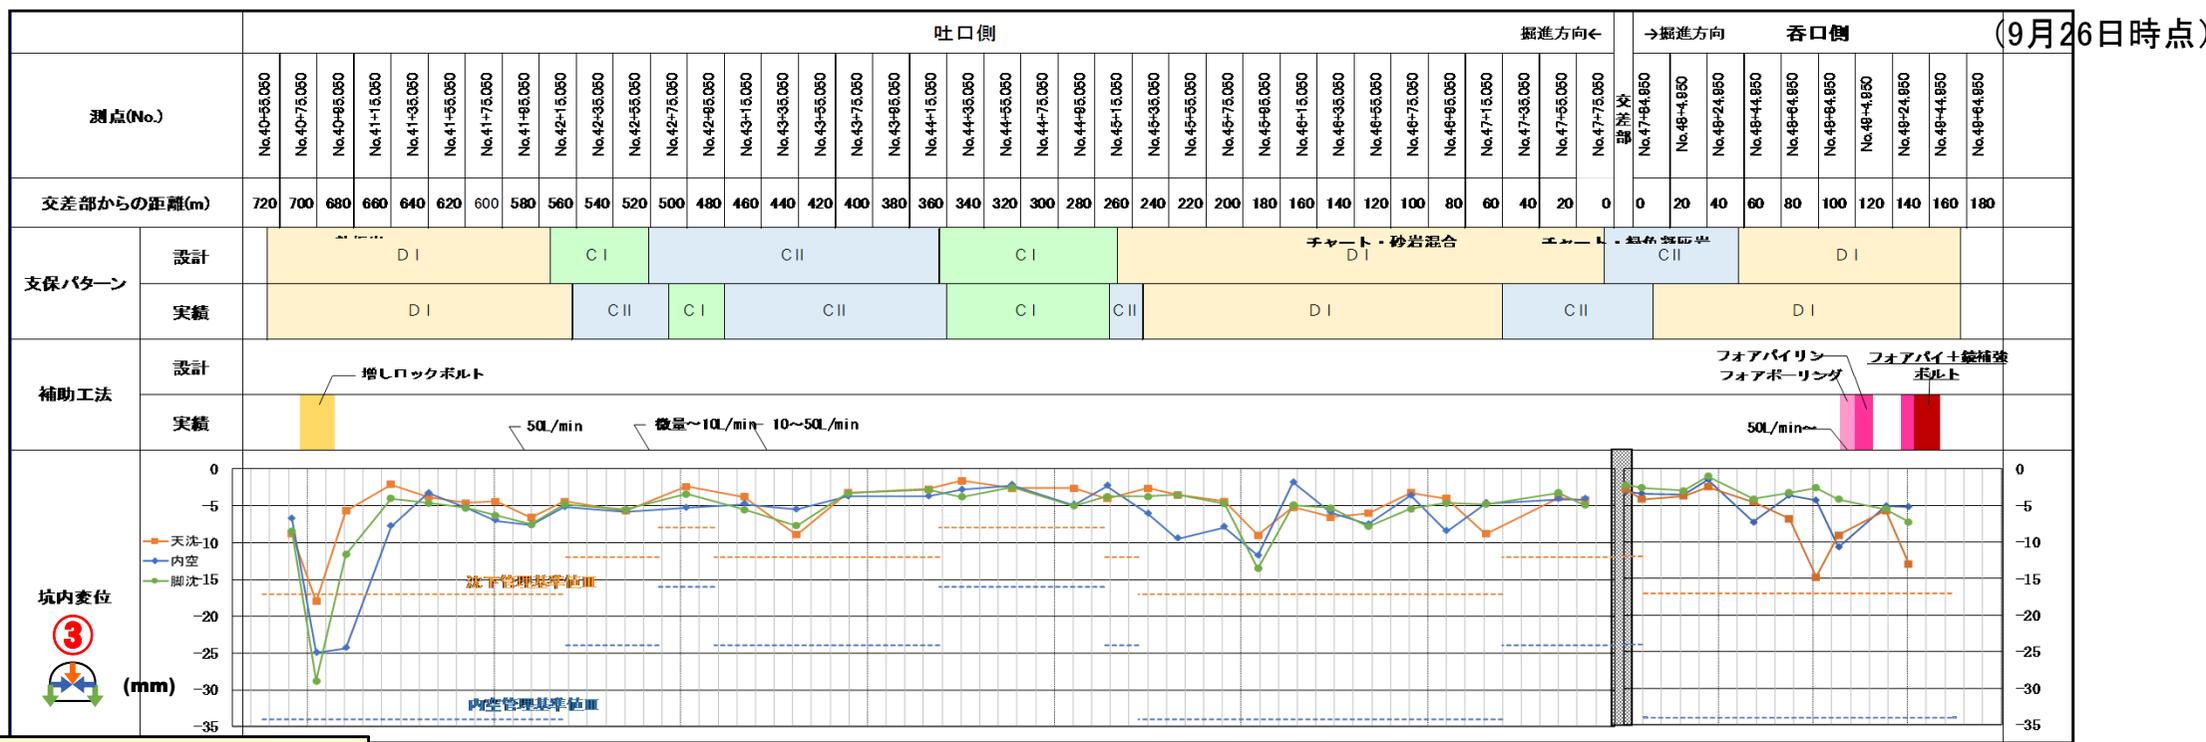
既施工区間の地質の状況②

③坑内変位はほとんどの箇所管理基準値以下となっている。
 (No.40+81付近のみ変位増加がみられ、増しロックボルトを追加施工。)

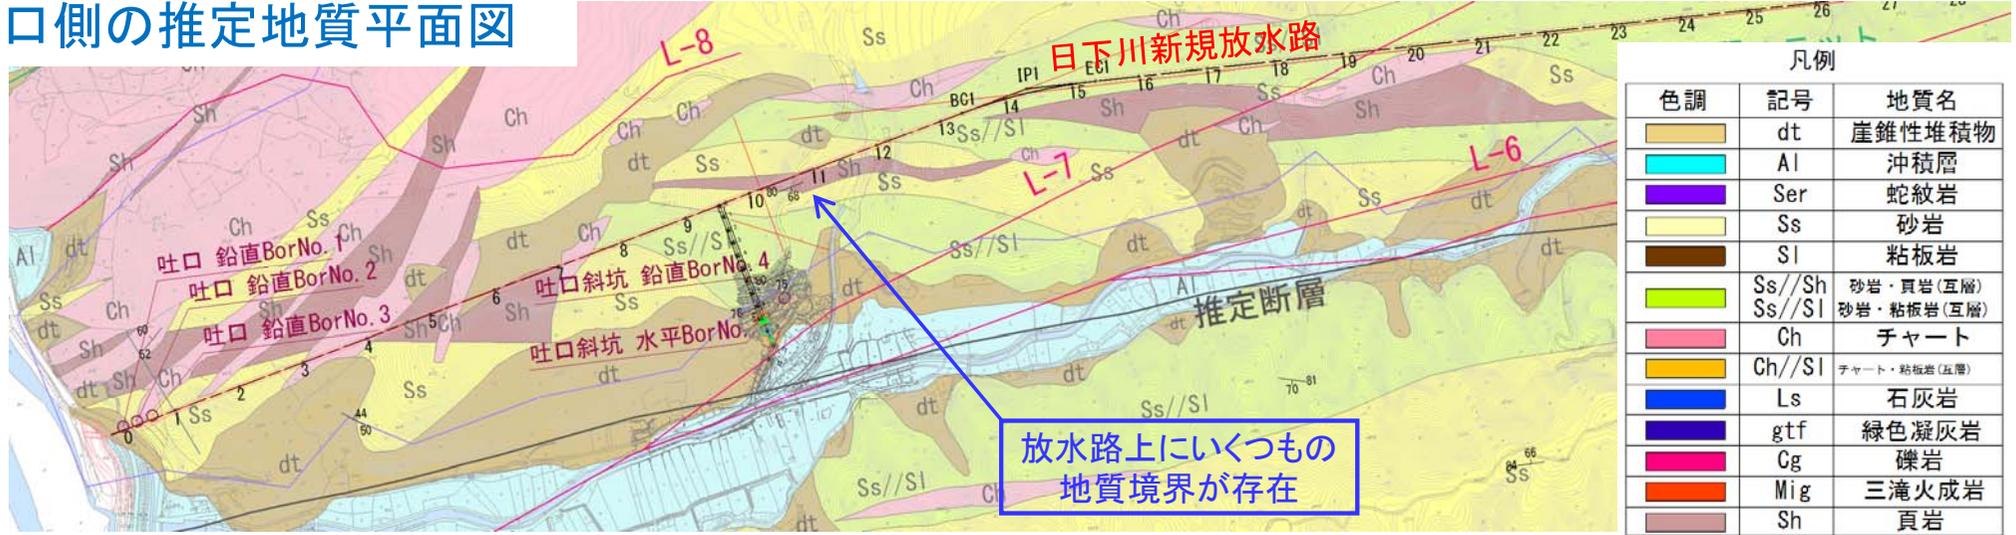
■吐口側の推定地質平面図

- 既施工区間の肌落ち等発生箇所は、粘板岩を含む地質境界部で発生。
- また、事前の地質評価に基づく地山等級や地質境界とは異なる状況であることが判明。
- 未施工区間も多くの地質境界(蛇行により縦横に介在)が存在すると想定され、地質境界部において肌落ち等のリスクあり。

小崩落箇所(3箇所)

小崩落箇所(2箇所)

小崩落箇所(7箇所)

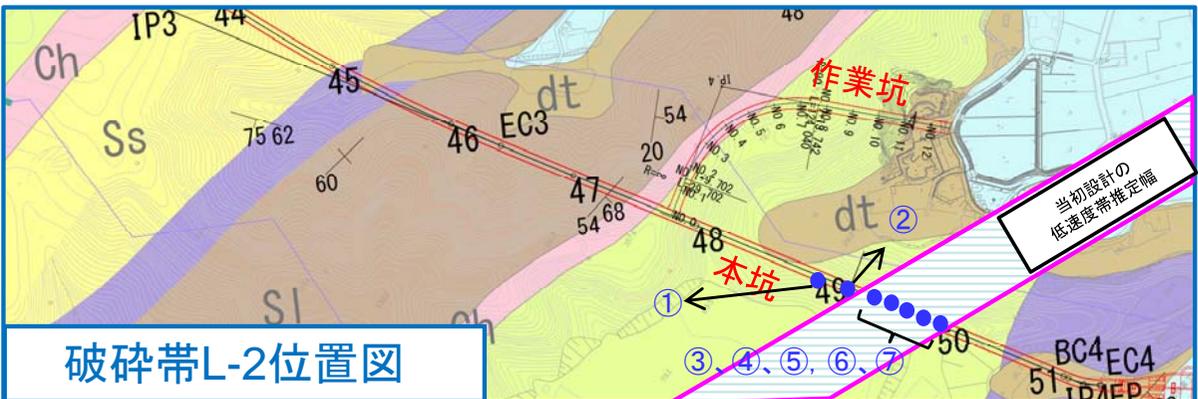
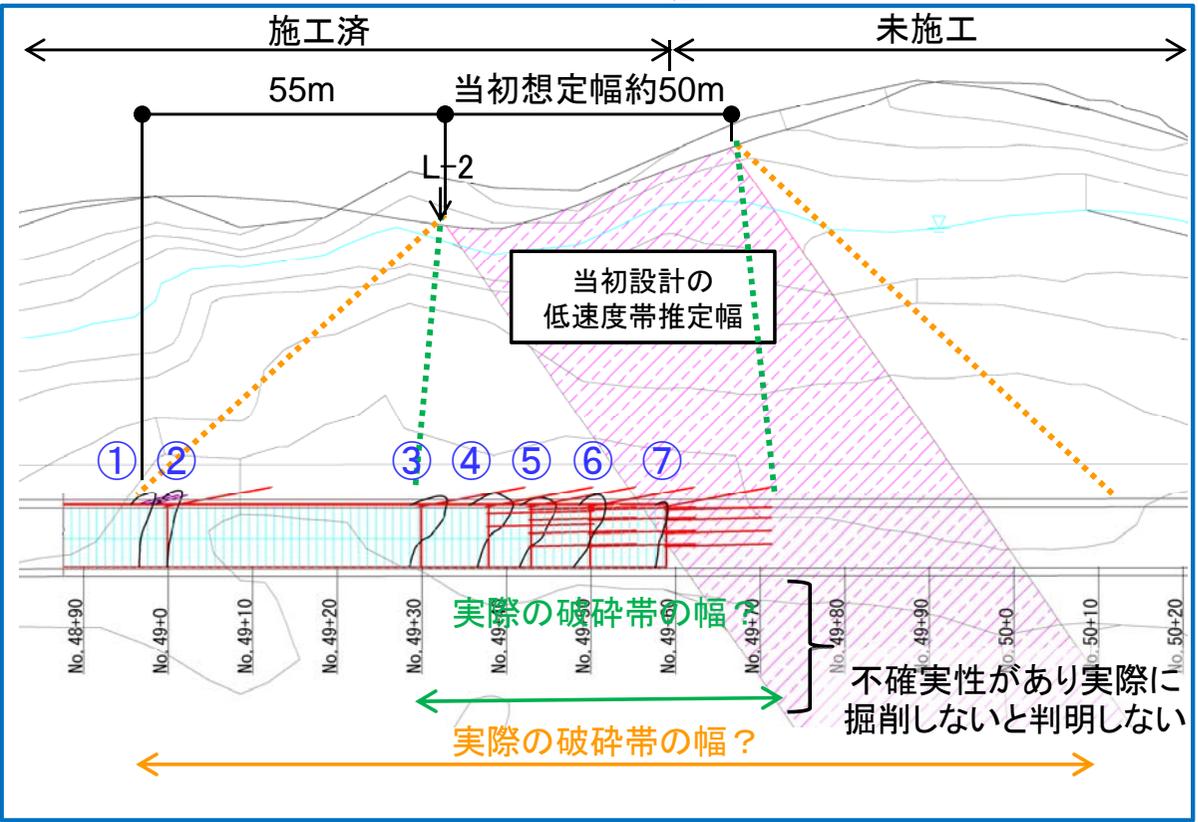
- 設計で想定していた破砕帯L-2よりも約55m手前より小崩落が発生し、補助工法を実施。
- 設計時の調査結果で得られた破砕帯の推定位置や推定幅との違いがあり、不確実性がある。

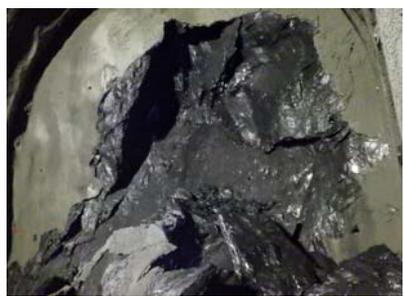
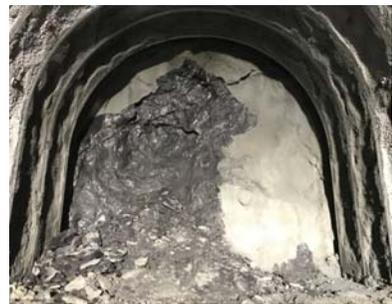
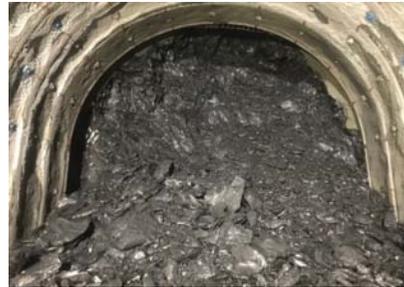
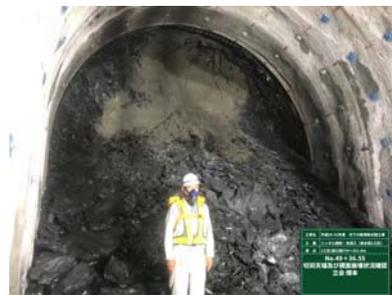
破砕帯L-2近傍における施工状況

切羽天端および鏡面崩落状況

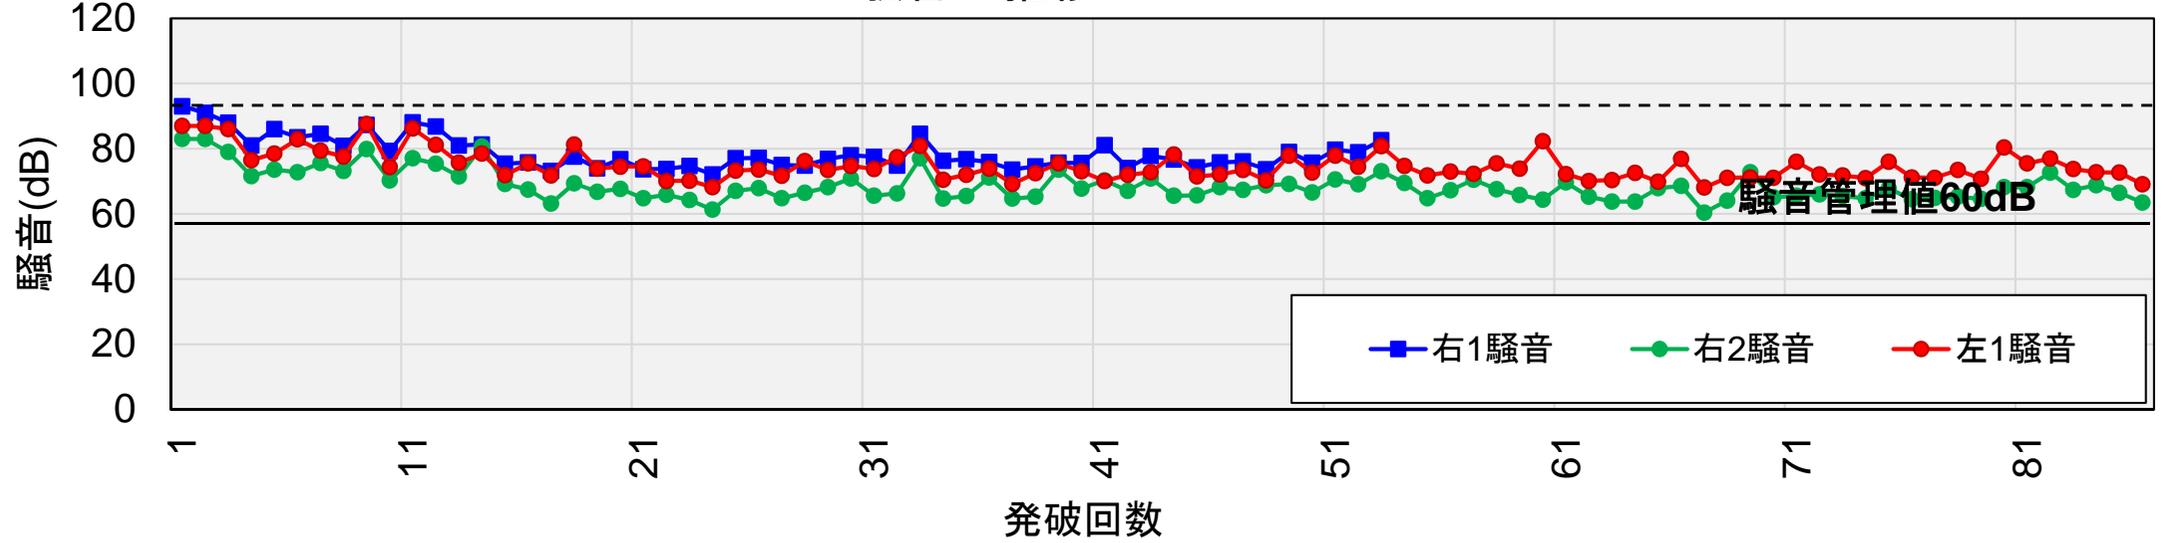
騒音の推移

○防音壁及び防音扉の設置後に発破掘削を開始。騒音は発破開始後、管理値を超過。掘削が進むに従い若干減少傾向にはあるが、引き続き管理値を超過した。

- 騒音の管理値を超える一部の区間(作業坑及び本坑の呑口側)においては、夜間で制限発破を採用。
- また、ヒアリングの結果により一部の家屋には二重サッシの設置による個別対応を実施し、その結果、測定値が60dBを下回った。

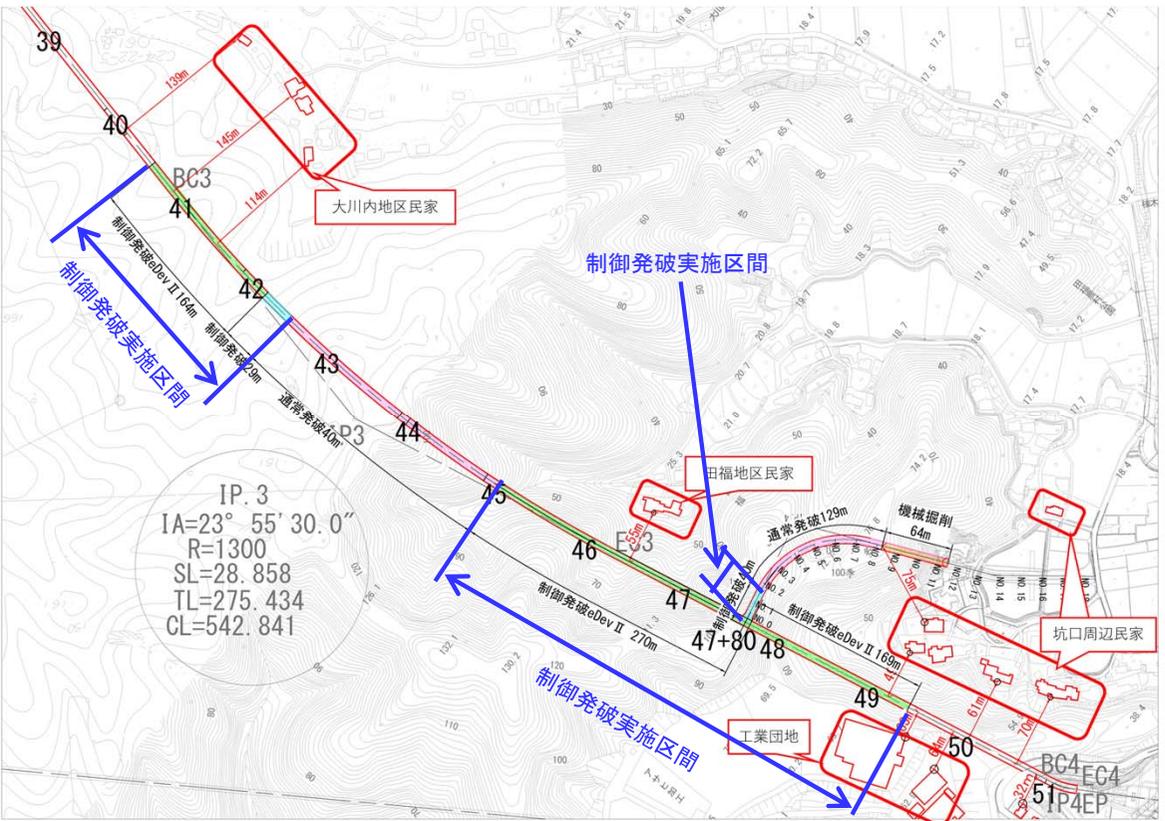
- 通常使用する段発電気雷管による発破では、振動レベルが管理値を超過し、生活や操業に影響を与える恐れがあったため、一部区間において制御発破を実施。
- 制御発破を実施したことにより、**振動速度が管理値を下回る効果**があった。

通常、1段～8段(10孔/段程度)で分割するが、高精度電子雷管により1孔/段に分割し、斉発薬量を低減することで振動を減少。

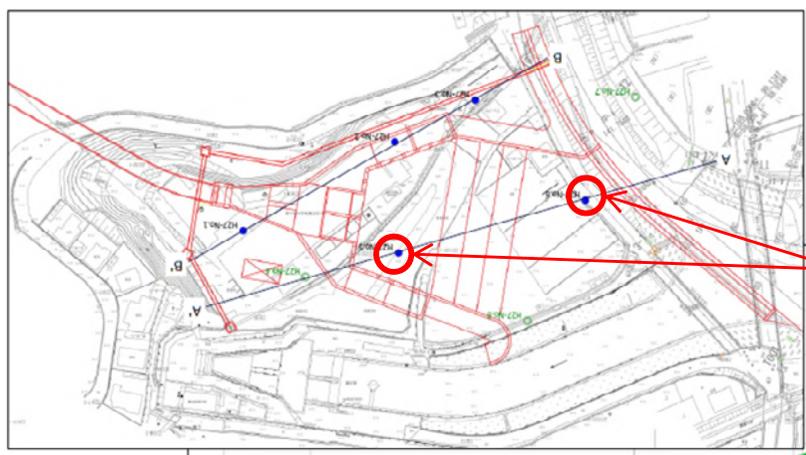
- 国土交通省では、新規放水路呑口部の土砂掘削箇所において自主的に土壌の調査を実施。
- 概略の6箇所の調査結果は以下のとおり。不適合となった砒素、鉛は、いずれも地表面より3m以深の土砂で確認(平成28年3月に結果を公表)。
- 土壌含有量は調査対象となる8種の重金属すべてで基準に適合。
- 土壌溶出量は砒素、鉛が土壌溶出量基準に不適合(第二溶出量基準は適合)。ふっ素は土壌溶出量基準に適合していたものの、基準値の0.5倍を超過。その他の重金属は適合。

砒素等の基準不適合

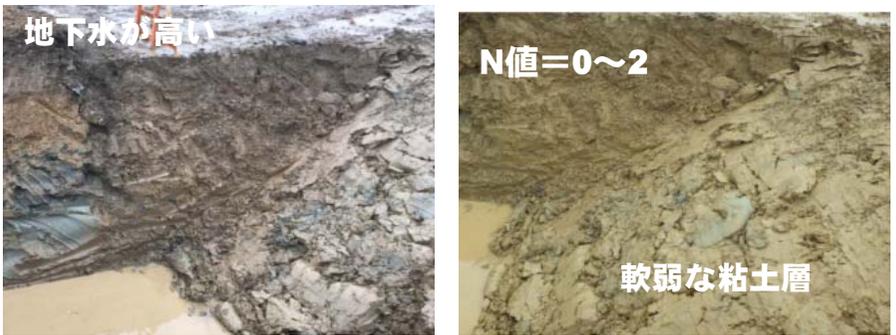
土壌掘削により、地下水を含む軟弱な粘土層を確認

➢ 中層混合処理工法(パワブレンダー等)を用いることで約10mの深さの土壌に対して固化剤を均一に混ぜる事が可能に。
