## 第 8 回 那賀川総合土砂管理技術検討会

【那賀川総合土砂管理モニタリング調査の実施状況について】

令和 7 年 3 月 1 1 日

那賀川総合土砂管理検討協議会

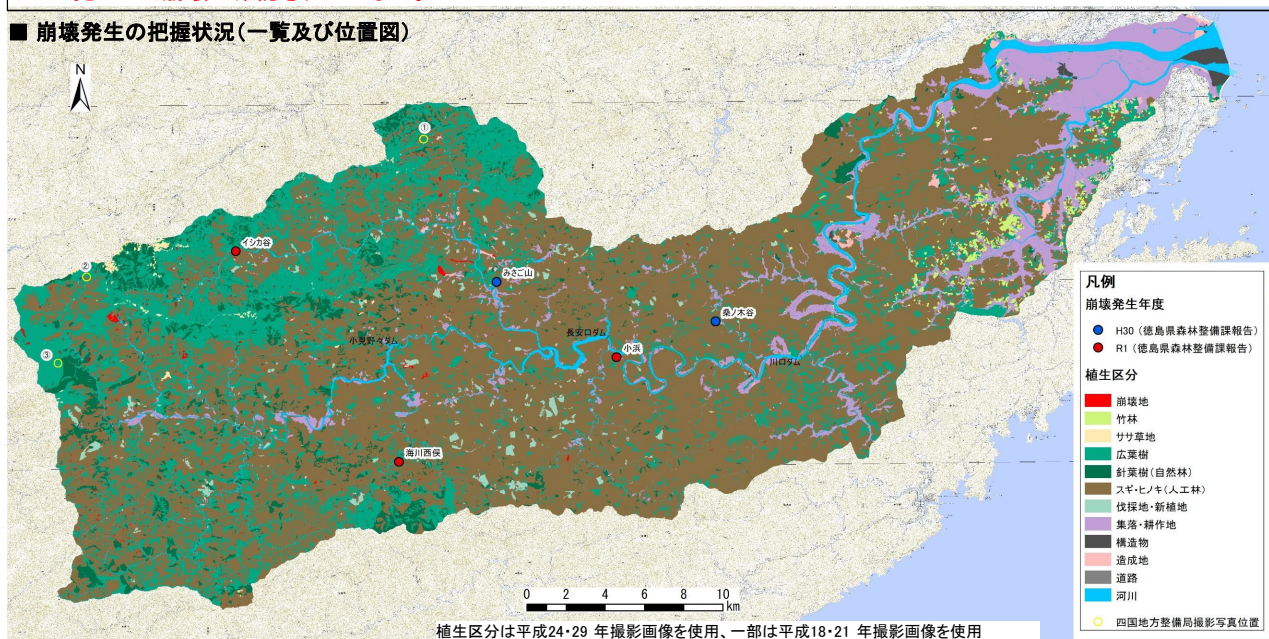
### ■ 崩壊発生把握状況(一覧及び位置図)

- 平成30年度には2箇所、令和元年度には3箇所の崩壊発生が確認されており、確認された崩壊はいずれも小規模である。令和2年度、令和3年度、令和4年度、令和5年度、令和6年度に新たに発生した崩壊は確認されていない。

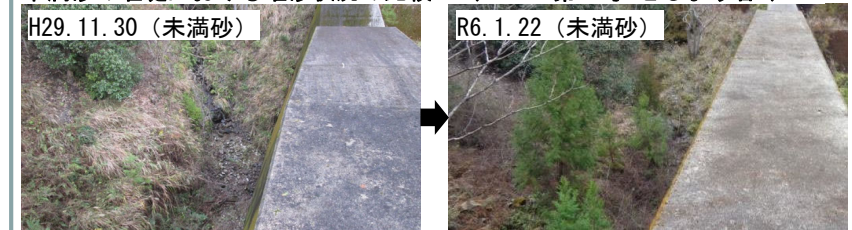
### 未満砂の堰堤における堆砂状況の比較 (No. 17 第29号 せじょう谷)

- 砂防堰堤の堆砂状況変化を把握するため、平成30年度は10基、令和元年度は22基、令和2年度は52基、令和3年度は51基、令和4年度は53基、**令和5年度は52基**の既設砂防堰堤の現地調査を実施した。
- 現地調査では目視、定点写真撮影等によって堆砂や施設の変化状況について把握を行った。
- 平成29年度～令和5年度までの経年変化として、未満砂の堰堤では顕著な土砂移動の痕跡は見られないが、満砂の堰堤では堆砂面上の砂州の形状の変化しており、土砂が移動している状況が確認される。
- **令和5年度に調査を実施した砂防堰堤では、特に堆砂状況に変化が無いことが確認された。**

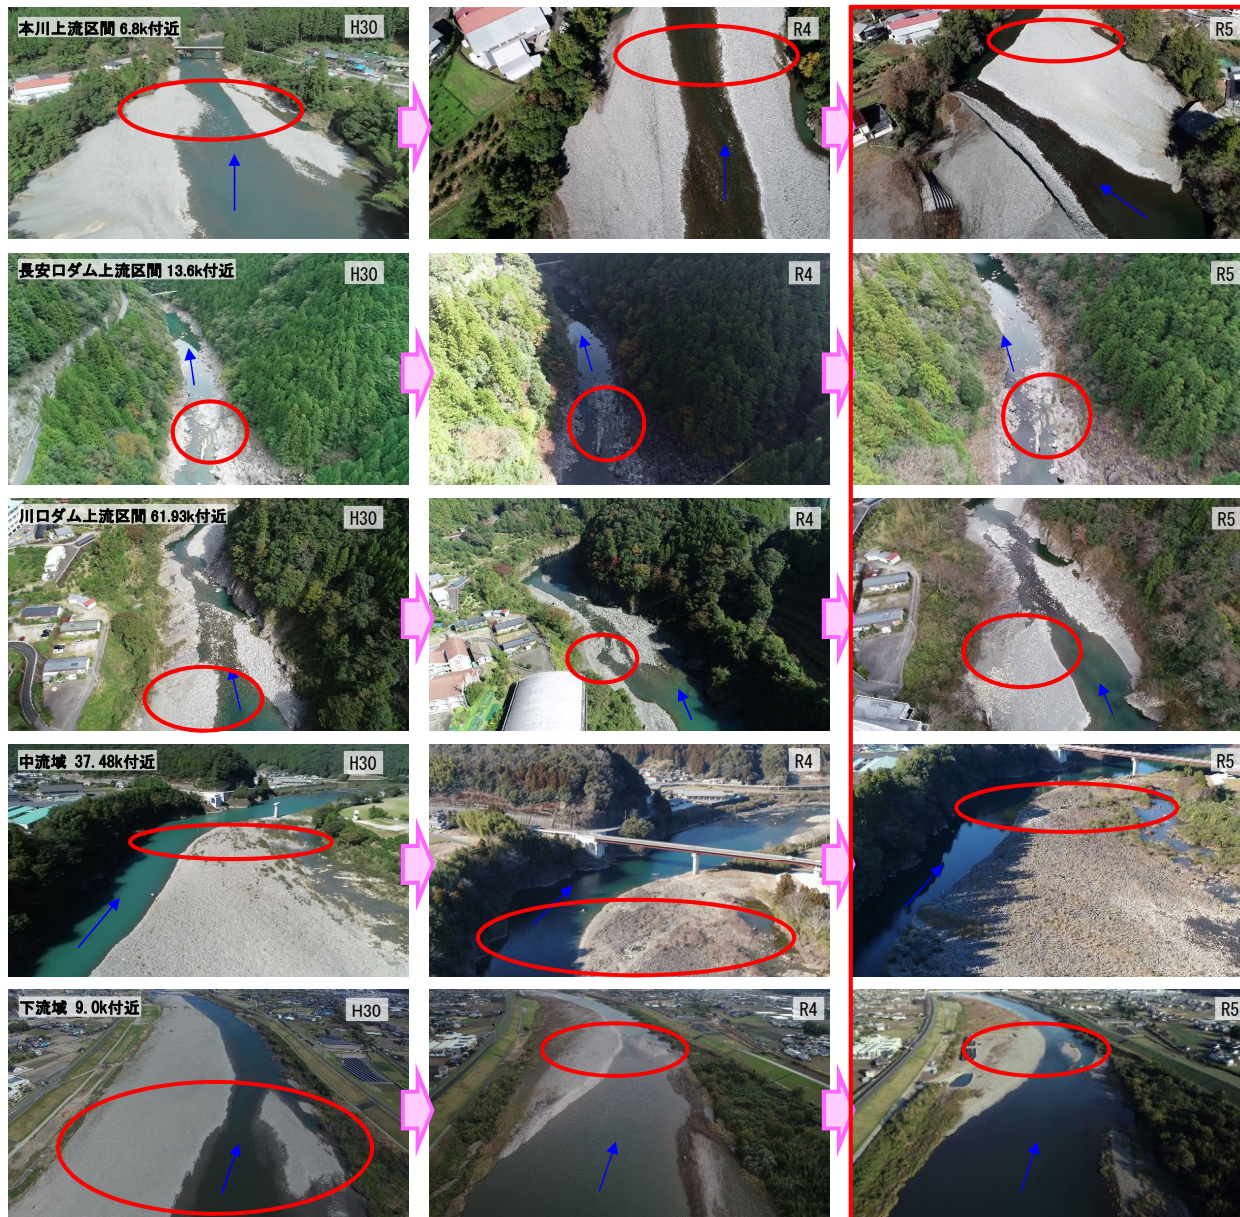
### ■ ドローン動画による河道状況変化確認事例

- H30～R4に、砂州形状の変化が確認されている。
- R4～R5に、右岸側の砂州が拡大し、みお筋位置が左岸側に変化している。

- H30～R5は、露岩した状況が続いており変化がみられない。

- H30～R4に、みお筋位置の左岸側への移動がみられる。
- R4～R5に、みお筋位置の右岸側への移動がみられる。

- H30～R5は、右岸側の河原の形状に変化がみられない。

- H30～R4に、河原の形状に変化がみられないが、左岸側で植生の侵入がみられる。
- R4～R5は、河原の形状に変化がみられない。

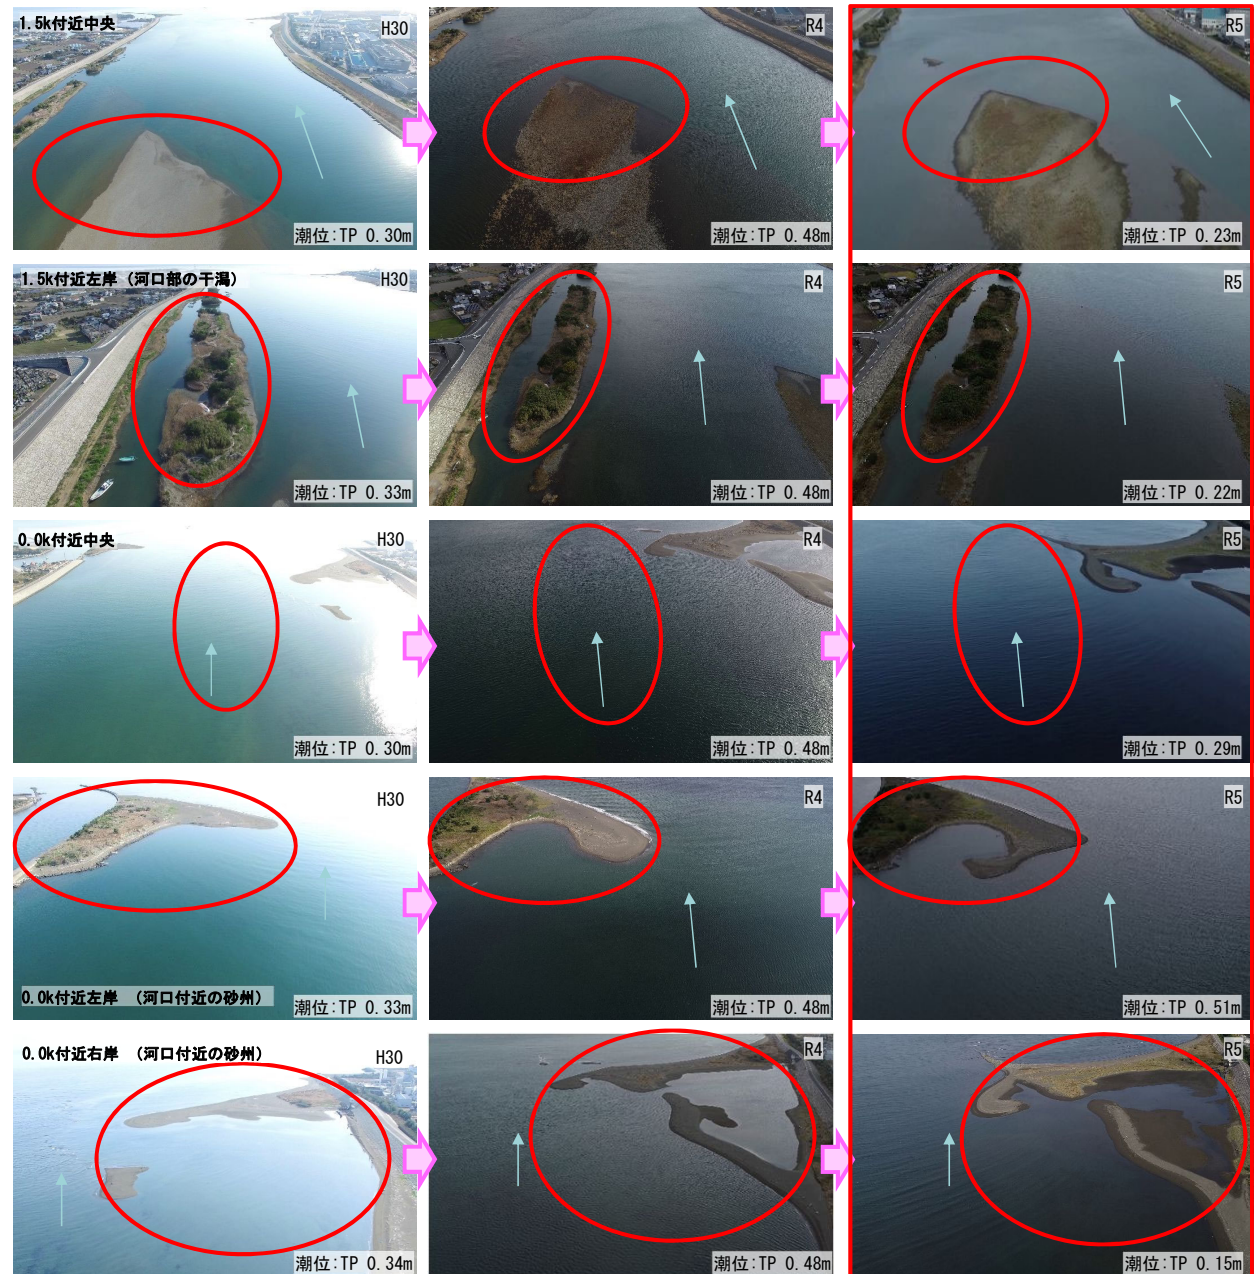
### ■河口部の地形変化

- H30～ R5は、河原の形状に変化はみられない。

- H30～R5は、左岸側干潟の形状に変化はみられない。

- H30～R5は、砂州が無い状況であり変化がみられない。

- H30～R4に、砂州形状の変化はみられない。
- R4～R5に、砂州の先端部が上流側に伸びている状況がみられる。

- H30～R4に、砂州が先端部から河岸側上流へ伸びている状況がみられる。
- R4～R5に、砂州の先端部が上流側に伸びている状況がみられる。

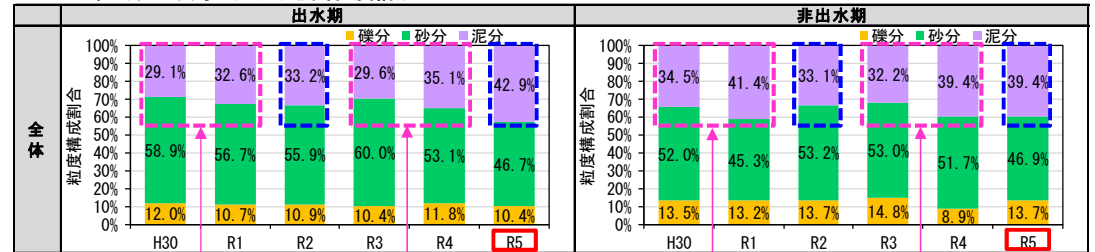
### ■ 河口部左岸の干潟における底質粒度構成

赤枠(H30・R1・R3・R4)：出水期と比較して非出水期の泥分が多い

青枠(R2・R5)：出水期と比較して非出水期の泥分が少ない

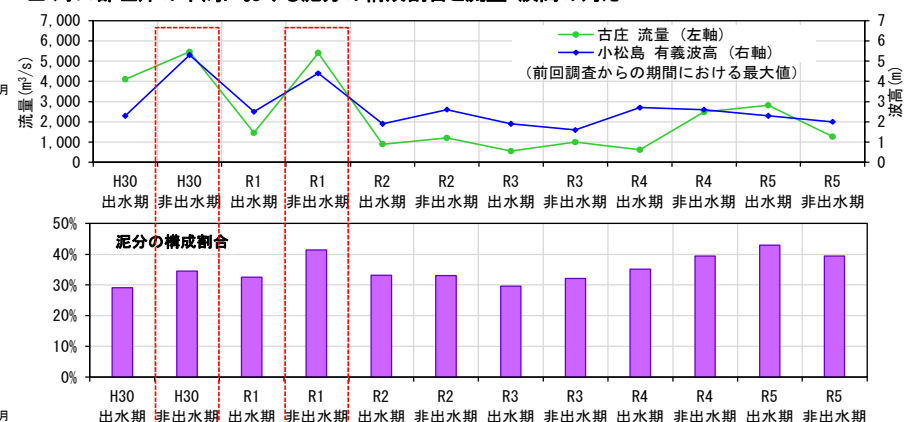
### ■ 河口部左岸の干潟における泥分の構成割合と流量・波高の対応

規模の大きい流量・波高の発生後に高くなる傾向がみられる

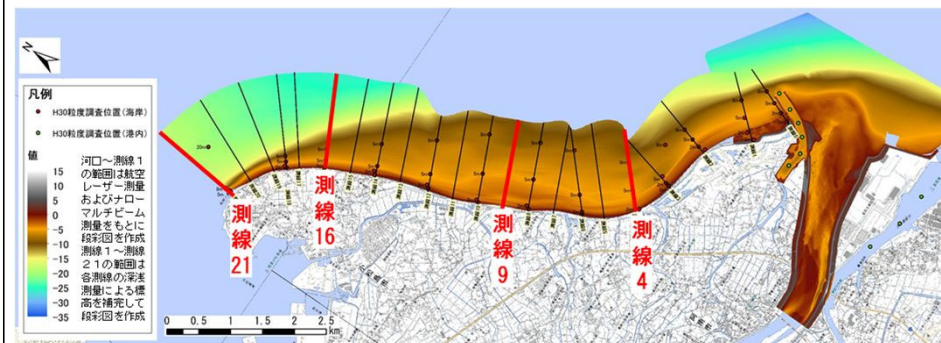
### 【今津海岸(測線9)】

- H30～R4に、消波ブロック付近に侵食がみられるが、横断形状の変化は小さい。
- **R4～R5に消波ブロックの岸側に堆積がみられるが、横断形状の変化は小さい。**

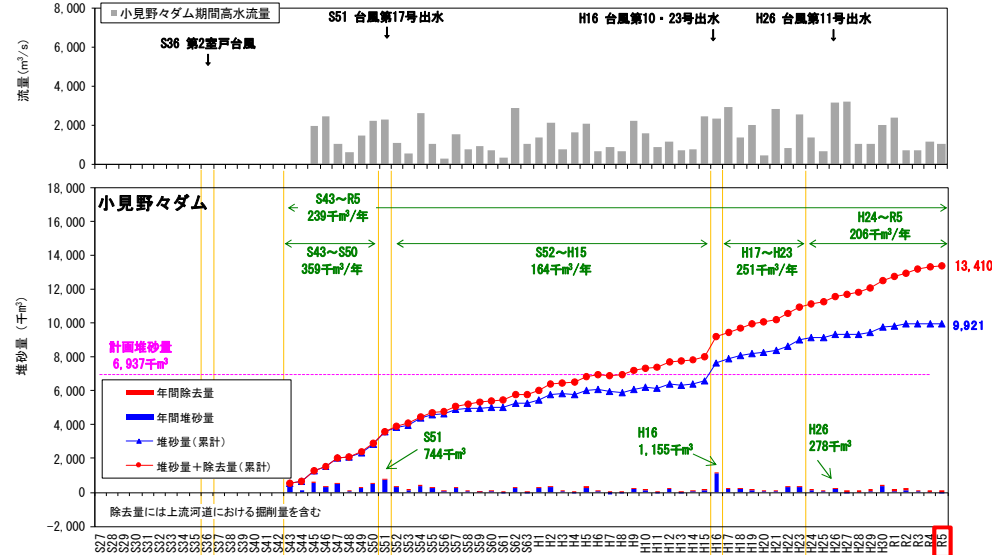
### ■ 小見野々ダムにおける堆砂量の経年変化

- ダム域では、毎年の堆砂測量により堆砂の進行状況を確認している。また、小見野々ダム・長安口ダムでは堆砂除去土砂の粒度調査を実施している。
- 小見野々ダムでは、近年の平成17年～平成23年の堆砂量は251千 $\text{m}^3$ /年であり、平成24年～令和5年の堆砂量は206千 $\text{m}^3$ /年のペースとなっている。
- 長安口ダムでは、近年の平成17年～平成23年の堆砂量は262千 $\text{m}^3$ /年であり、平成24年～令和5年の堆砂量は128千 $\text{m}^3$ /年のペースとなっている。
- 小見野々ダム・長安口ダムともに、掘削土砂の粒径は、主に2mm～100mmの礫分となっている。

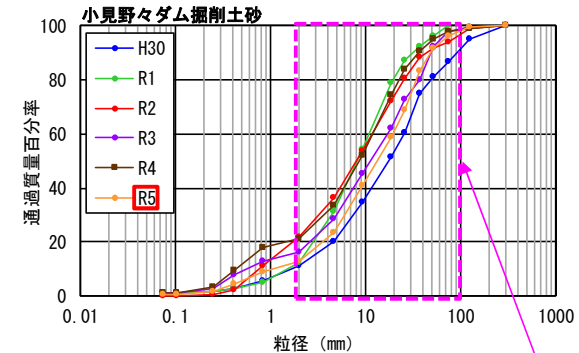
### ■ 小見野々ダムにおける掘削土砂の粒度分布

掘削土砂の  
粒径は主に  
2～100mm

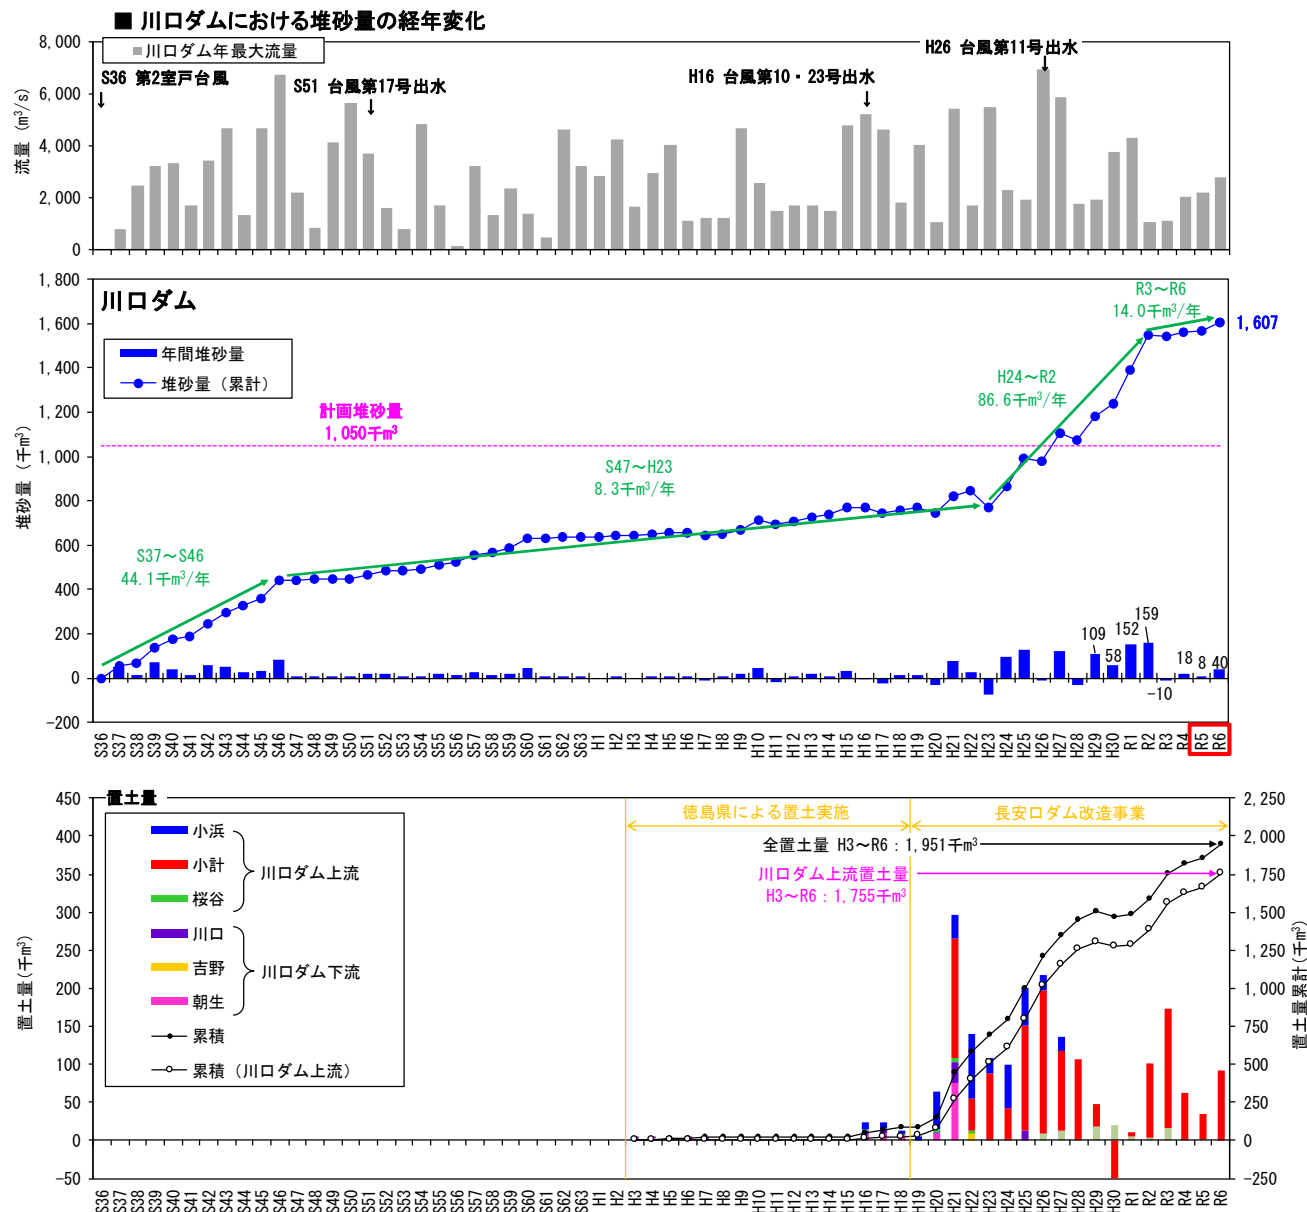
- 川口ダムの堆砂量は昭和47年～平成23年の平均で8.3千 $\text{m}^3$ /年のペースであったが、平成24年～令和2年の平均では86.6千 $\text{m}^3$ /年のペースに増加した。令和3年～令和6年は規模の大きい出水が無く14.0千 $\text{m}^3$ /年のペースとなっている。
