第 9 回 那賀川総合土砂管理技術検討会

【那賀川総合土砂管理モニタリング調査の実施状況について】

令和 8 年 2 月 2 0 日

那賀川総合土砂管理検討協議会

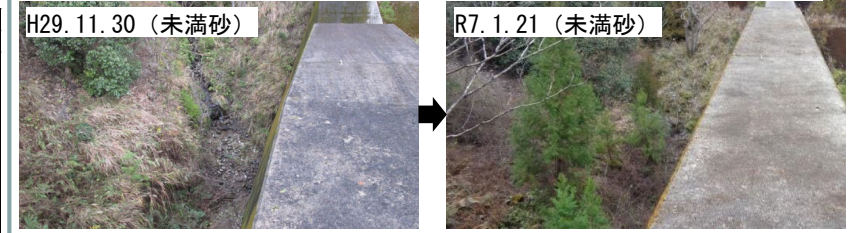
未満砂の堰堤における堆砂状況の比較 (No. 17 第29号 せじょう谷)

- 砂防堰堤の堆砂状況変化を把握するため、平成30年度は10基、令和元年度は22基、令和2年度は52基、令和3年度は51基、令和4年度は53基、令和5年度は53基、**令和6年度は52基**の既設砂防堰堤の現地調査を実施した。
- 現地調査では目視、定点写真撮影等によって堆砂や施設の変化状況について把握を行った。
- 平成29年度～令和6年度までの経年変化として、未満砂の堰堤では顕著な土砂移動の痕跡は見られないが、満砂の堰堤では堆砂面上の砂州の形状の変化しており、土砂が移動している状況が確認される。
- **令和6年度に調査を実施した砂防堰堤では、特に堆砂状況に変化が無いことが確認された。**

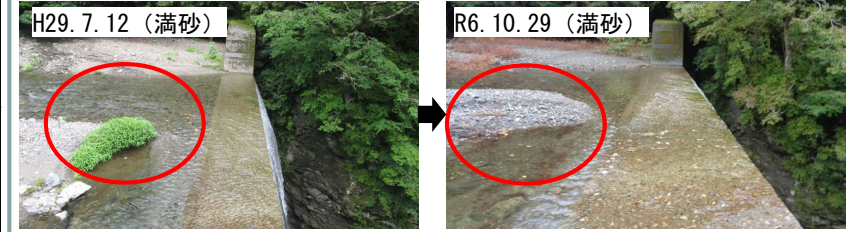
満砂の堰堤における堆砂状況の比較 (No. 36 第613号 藤ヶ内谷)

○: 砂州の形状の変化

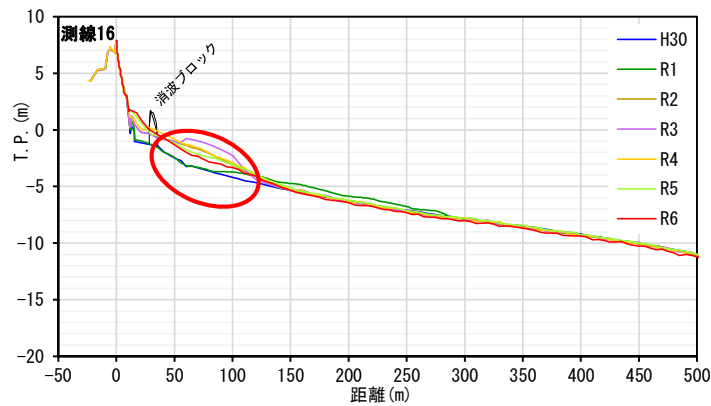
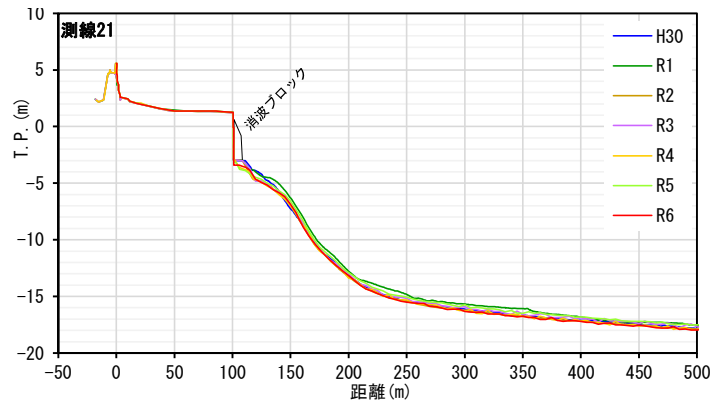
坂野海岸

- 平成30年度～令和5年度に坂野海岸・今津海岸で実施した深浅測量を比較した。
- 【坂野海岸(測線16)】
 - H30～R4においては、R1～R3に吉野川で発生した浚渫土を用いた養浜を実施し、R2に約2m、R3に約1mの堆積がみられ、R3～R5に養浜された土砂の侵食がみられる。
 - R5～R6に、水深2m～3m付近において養浜された土砂の約40cmの侵食がみられる。
- 【坂野海岸(測線21)】
 - H30～R5に、全体的に約30cmの堆積がみられる。
 - R5～R6に、全体的に約40cmの侵食がみられる。
- 【今津海岸(測線4)】
 - H30～R6の横断形状の変化は小さい。
- 【今津海岸(測線9)】
 - H30～R5で消波ブロックの岸側で堆積し、沖側で侵食が進行している。
 - R5～R6では消波ブロック周辺で堆積・侵食が発生しH30地形に近づく結果となっている。

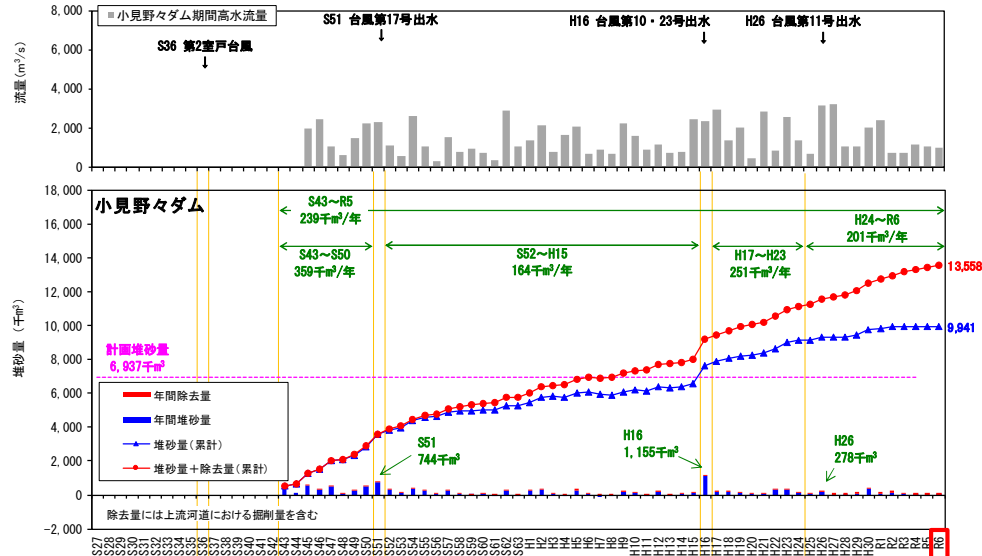
■ 小見野々ダムにおける堆砂量の経年変化

- ダム域では、毎年の堆砂測量により堆砂の進行状況を確認している。また、小見野々ダム・長安口ダムでは堆砂除去土砂の粒度調査を実施している。
- 小見野々ダムでは、近年の平成17年～平成23年の堆砂量は251千 m^3 /年であり、平成24年～令和6年の堆砂量は201千 m^3 /年のペースとなっている。
- 長安口ダムでは、近年の平成17年～平成23年の堆砂量は262千 m^3 /年であり、平成24年～令和6年の堆砂量は122千 m^3 /年のペースとなっている。
- 小見野々ダム・長安口ダムともに、掘削土砂の粒径は、主に2mm～100mmの礫分となっている。
- 平成29年～令和6年と比較して、令和7年の追立ダムの掘削土砂粒度分布は1mm～10mmの比較的小さい礫が多くなっている。

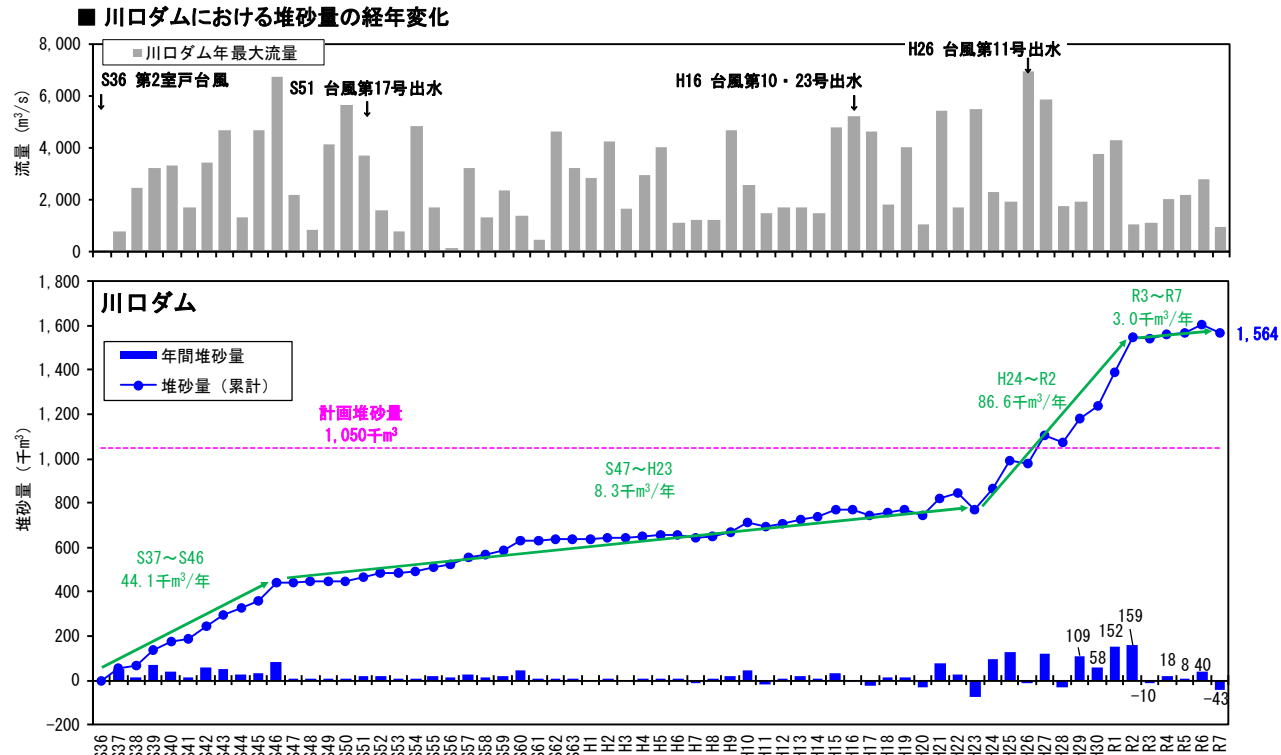
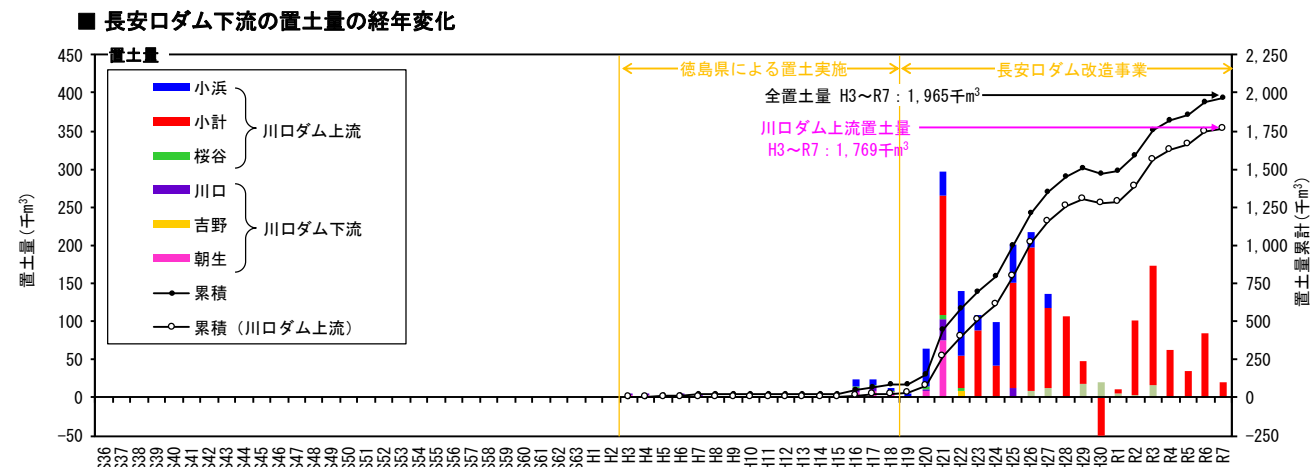
- 川口ダムの堆砂量は昭和47年～平成23年の平均で8.3千m³/年のペースであったが、平成24年～令和2年の平均では86.6千m³/年のペースに増加した。令和3年～令和7年は規模の大きい出水が無く3.0千m³/年のペースとなっている。
