# 平成26年8月 台風11号洪水の状況について

平成27年1月21日

四国地方整備局  
那賀川河川事務所

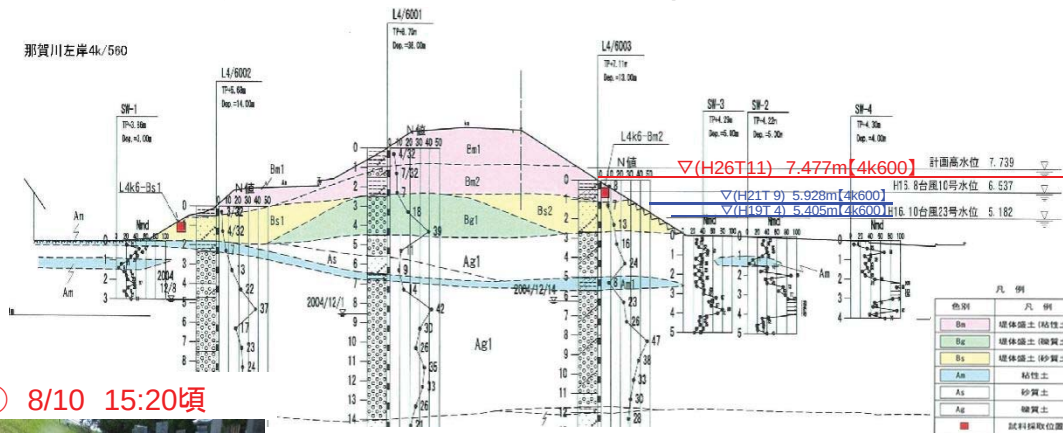
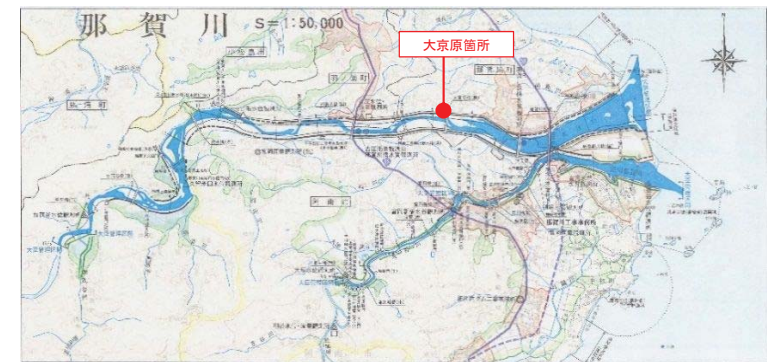
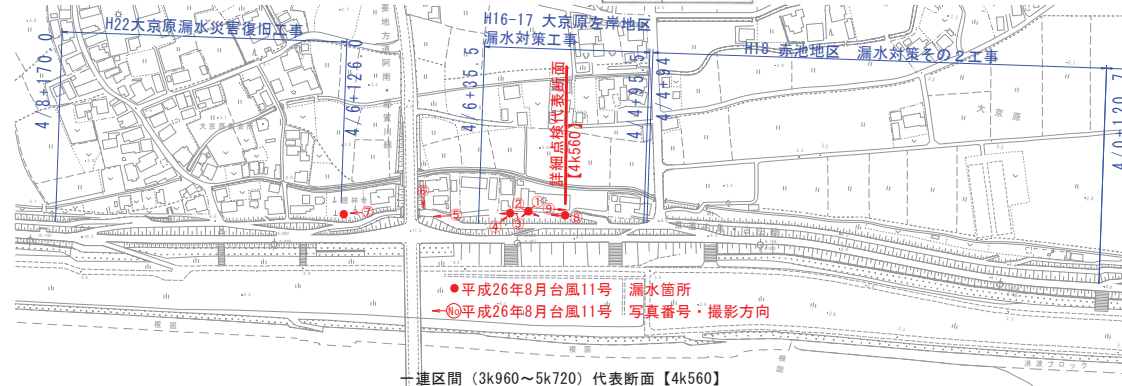
No.3

平成26年8月発生台風11号による漏水の事例

( 那賀川 左岸 大京原

4.60k付近

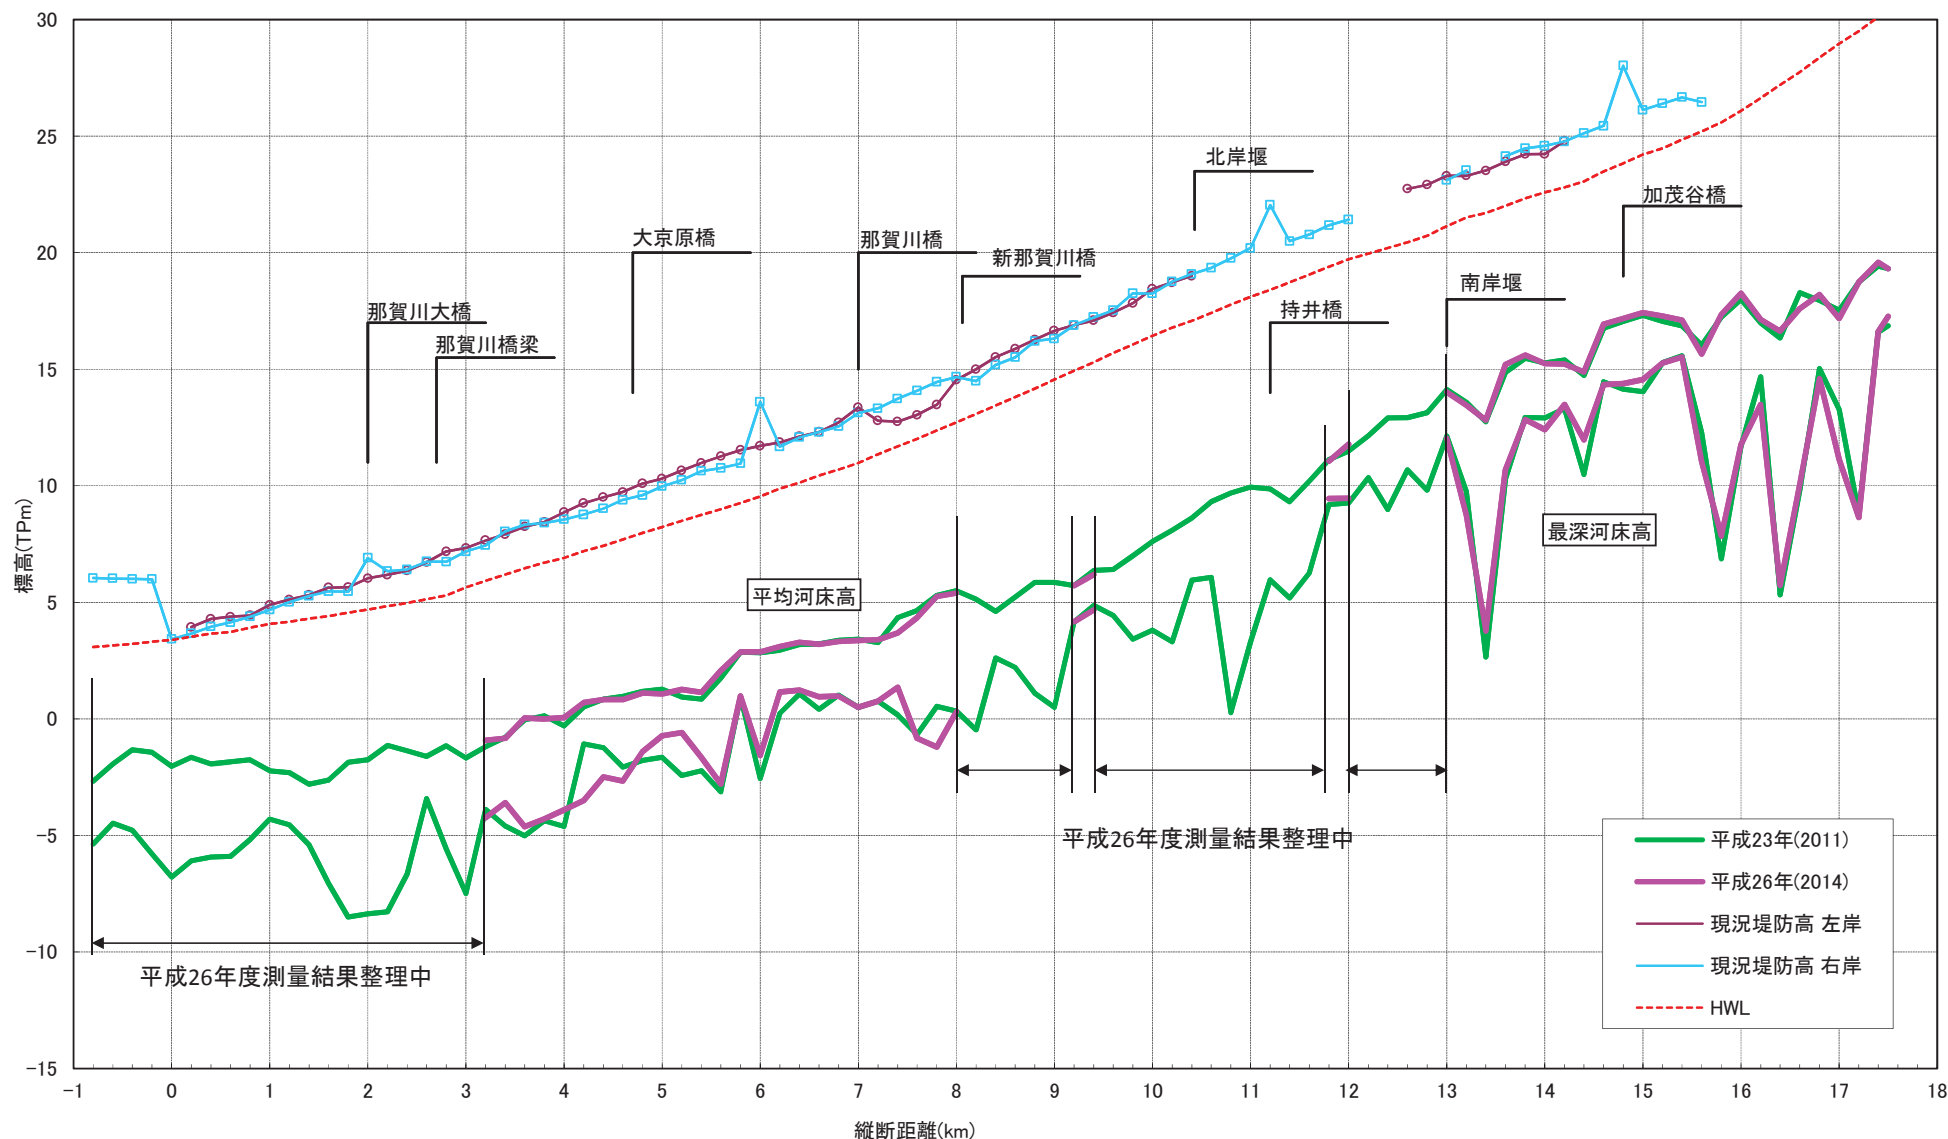
- 平均河床高は、洪水前（平成23年）と洪水後（平成26年）で大きな変化は見られない。
- 最深河床高は、以前から単列砂州の移動が見られる7kから下流の区間において、砂州の下流への移動に伴う変化が見られる（4. 2k, 4. 4k, 5. 0k, 5. 2k等）。砂州が固定化されている区間では、最深河床高が数m低下している断面（7. 8k, 16. 2k, 17. 0k等）がある一方、14. 4k等では最深河床高の上昇が見られる。

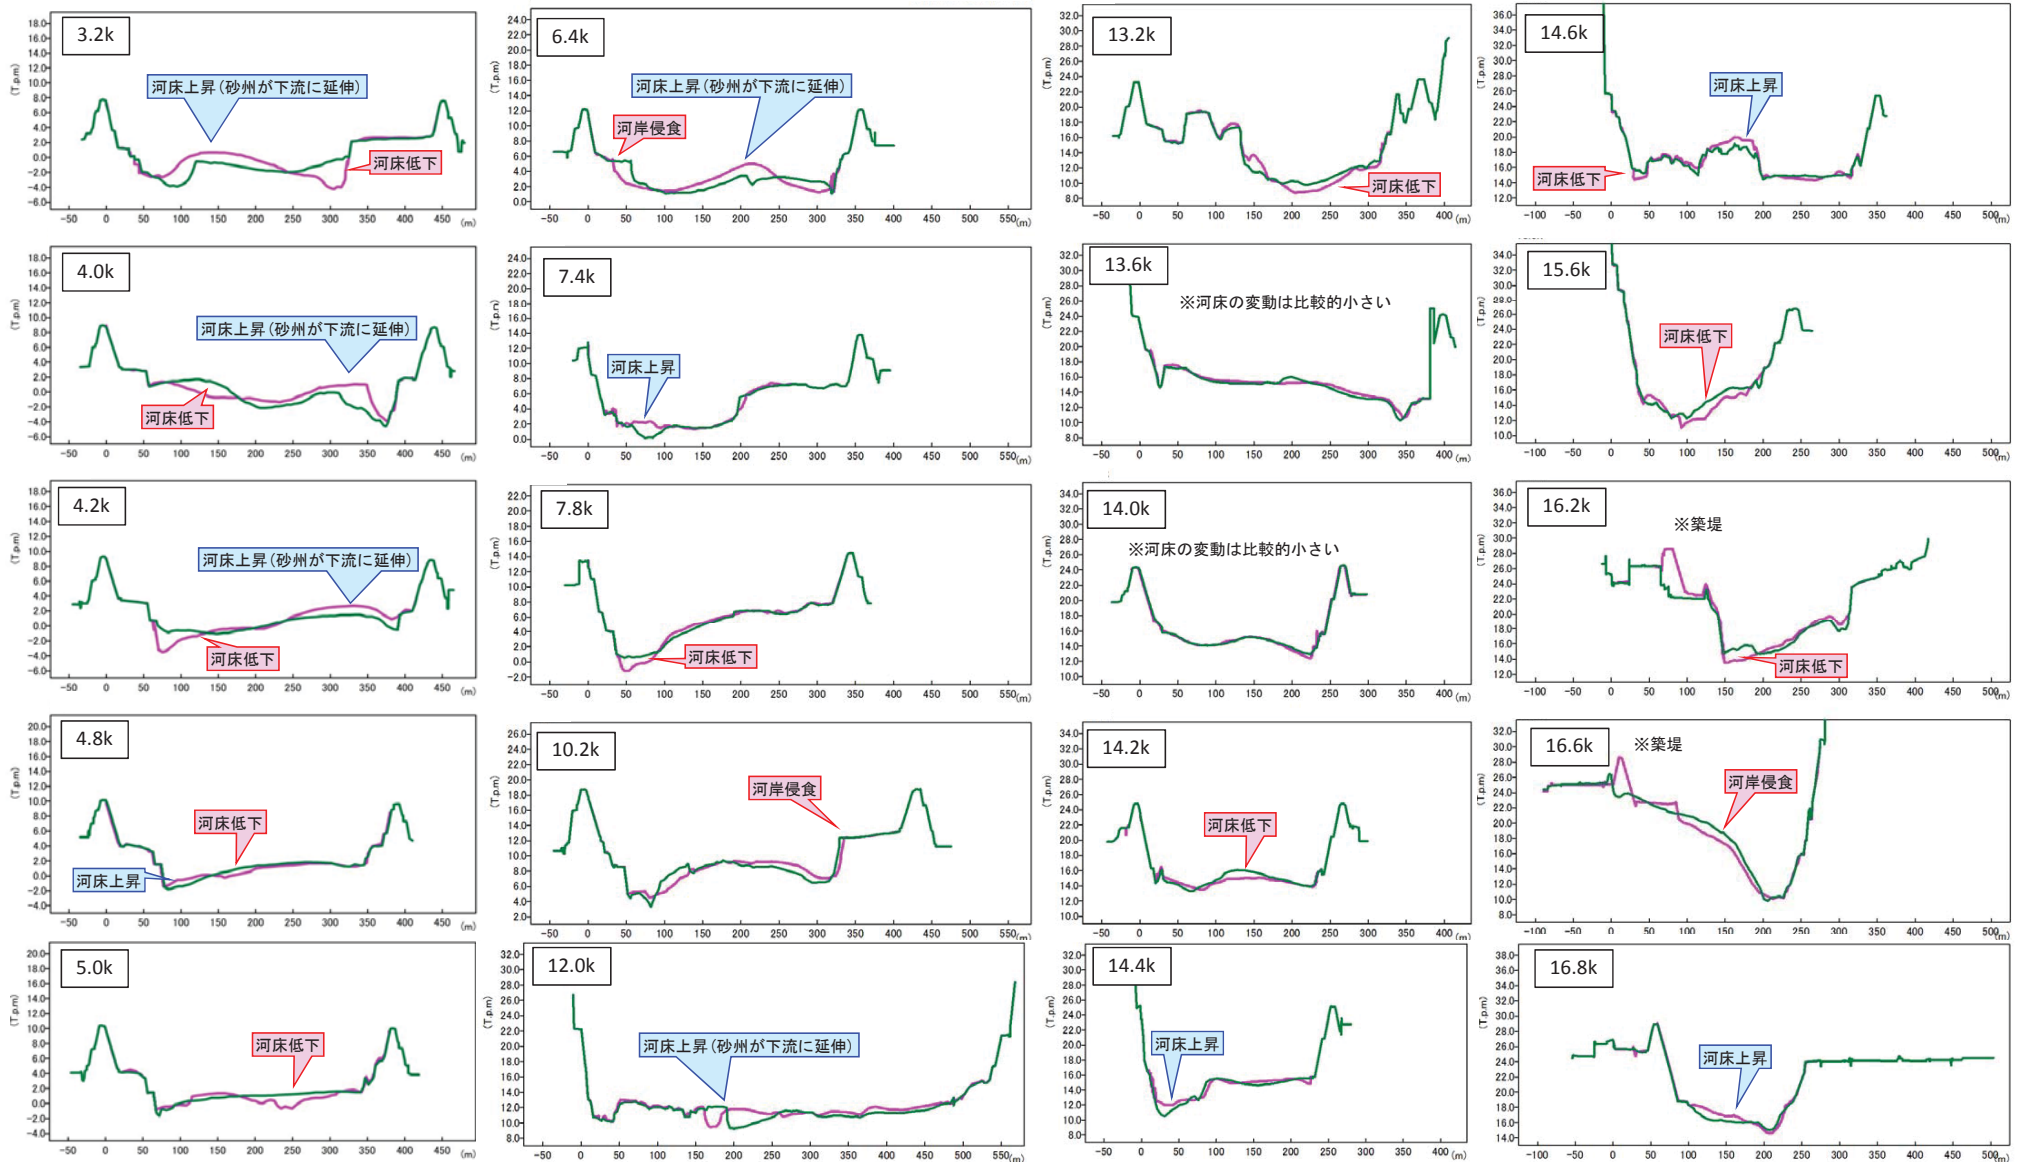
○洪水前後の横断形状を比較すると、7kから下流の区間については、単列砂州の下流への移動に伴う変化が確認できる（同一断面で河床の上昇と低下が発生）。台風11号において計画高水位を超過した13.6k上流では、河床低下傾向の断面と上昇傾向の断面の両方が見られる。

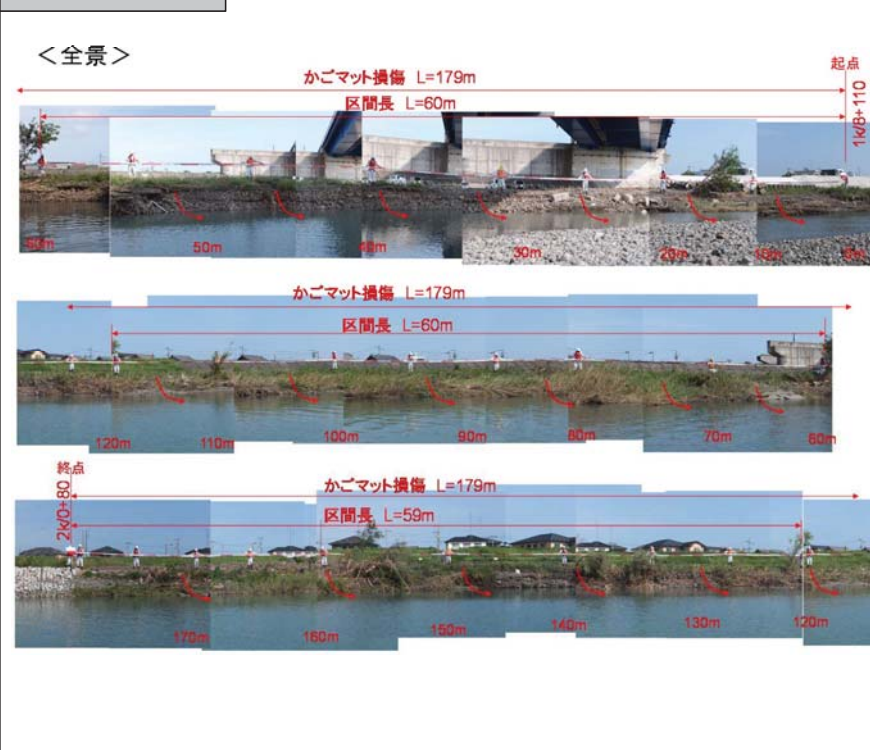
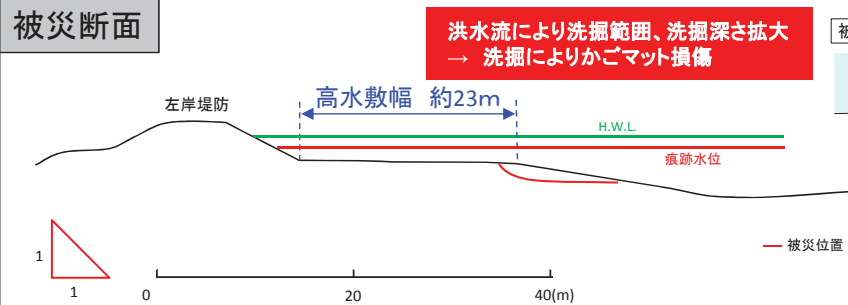
## 1) 左岸1k/800+110~2k/000+80(中島)

被災状況：洪水流による低水護岸(かごマット)の変形

対応方針：被災を受けた低水護岸を復旧

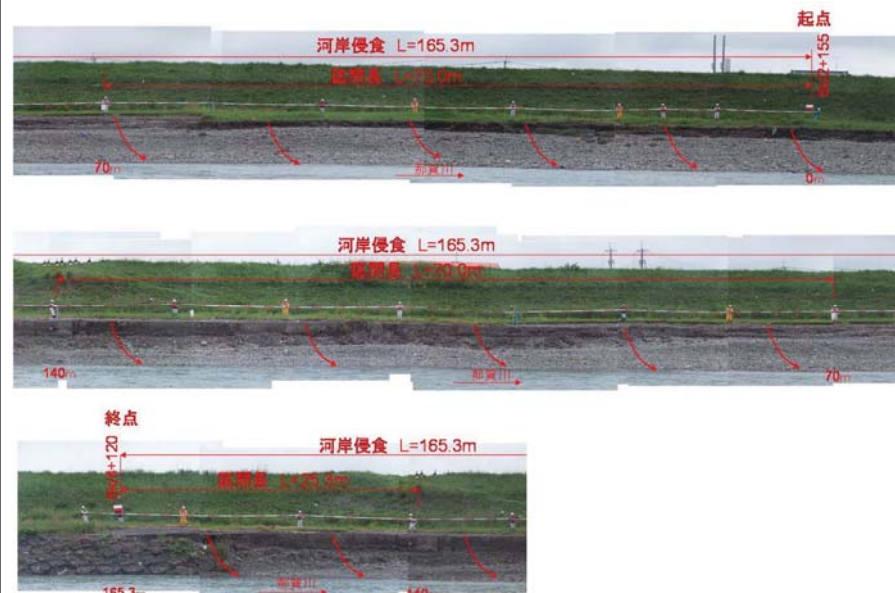
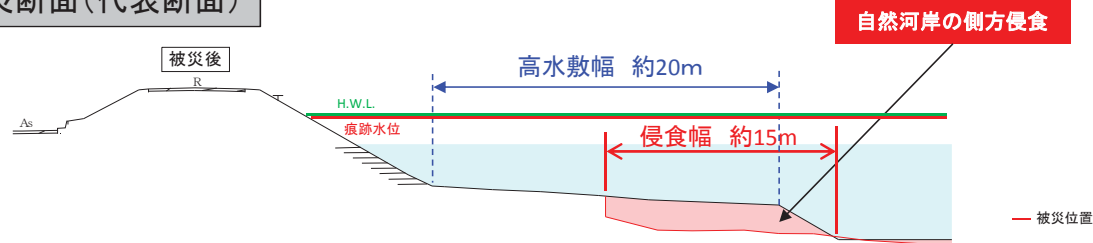
## 2) 左岸6k/200+155~6k/400+120(古庄)

被災状況：洪水流による高水敷の側方侵食

対応方針：必要高水敷幅を確保した位置に低水護岸を設置

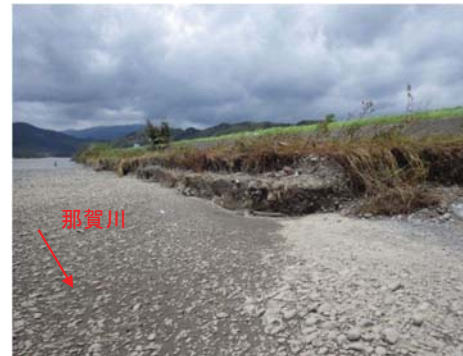
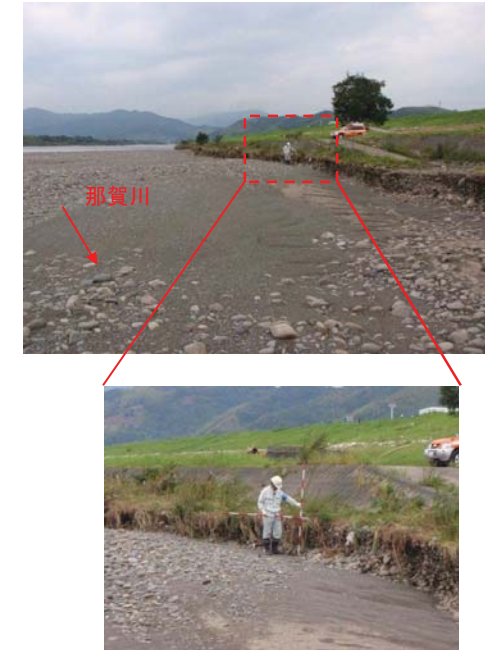
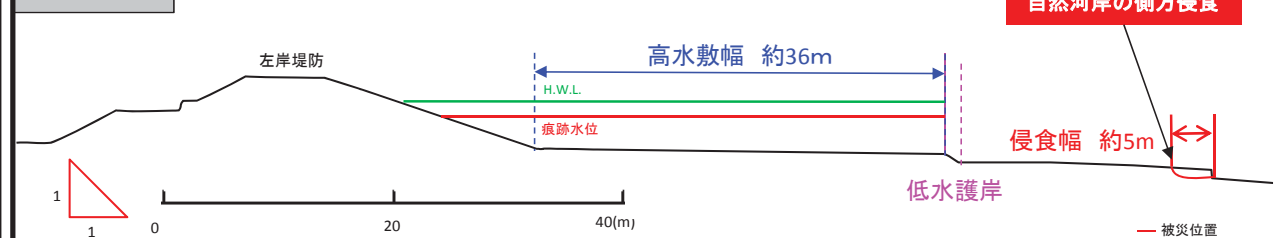
## 3) 左岸9k/000付近(明見)

被災状況：洪水流による低水護岸前面の側方侵食

対応方針：低水護岸は被災していないため、経過観察

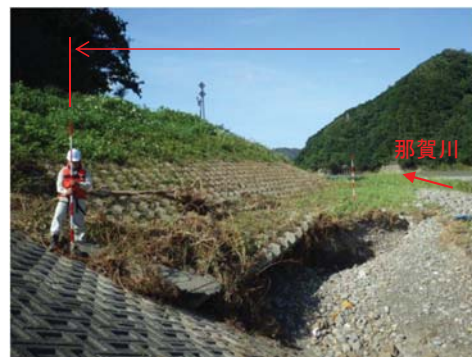
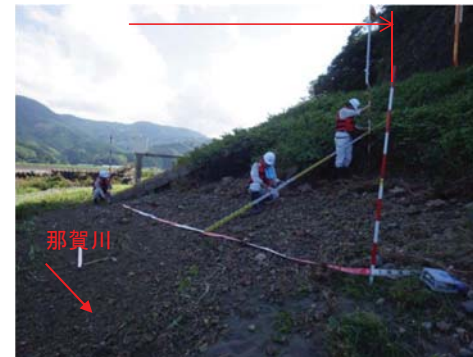
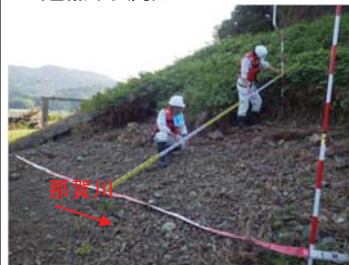
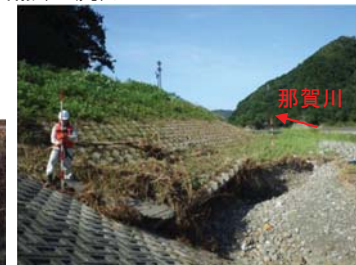
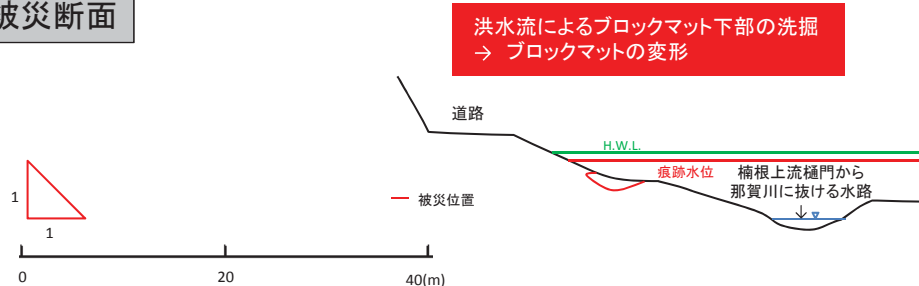
## 4) 左岸13k/400+170~13k/600+10(楠根)

被災状況：洪水流によるブロックマット下部の洗掘に伴うブロックマットの変形

対応方針：洗掘部分の埋戻し

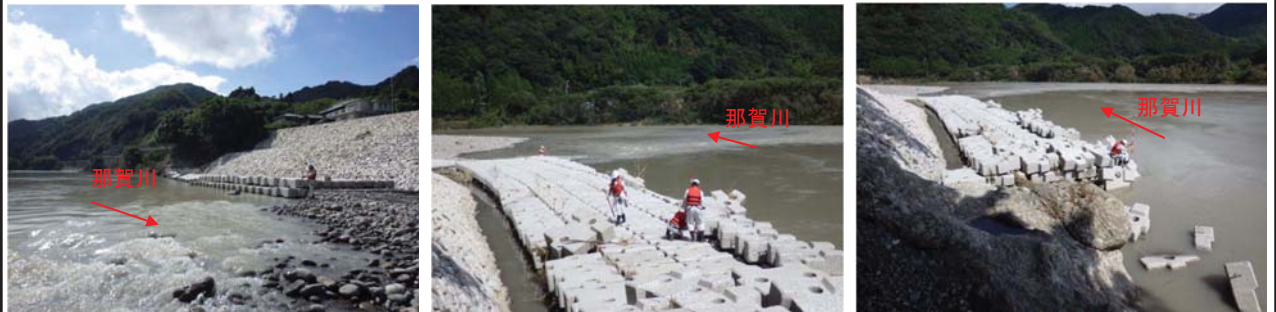
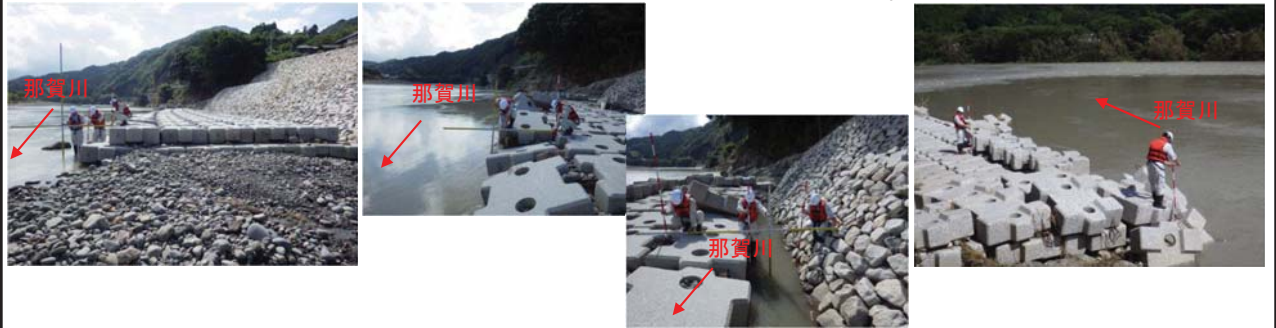
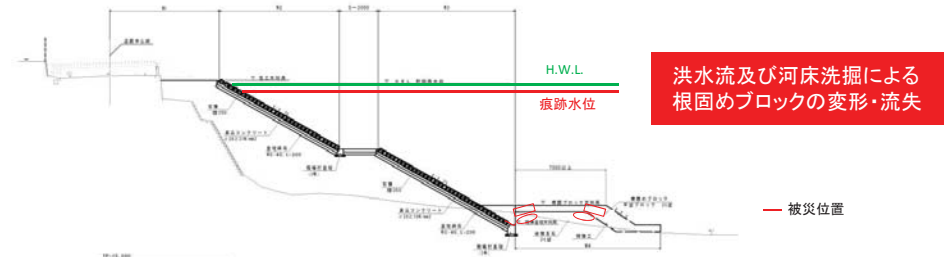
## 5) 左岸16k/800+40~16k/800+100(深瀬)

被災状況：洪水流による根固めブロックの変形・流失

対応方針：根固めブロックの復旧

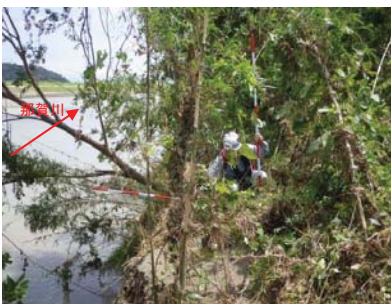
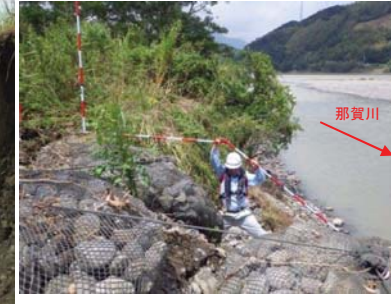
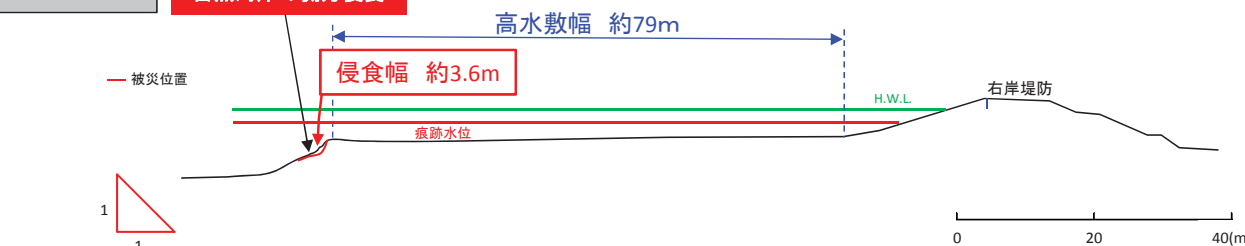
## 6) 右岸10k/000+80~10k/200+50(中大野)

被災状況：洪水流による高水敷の側方侵食

自然河岸の側方侵食

対応方針：必要高水敷幅20m以上を確保できているため、経過観察
