河川堤防の緊急点検結果 概要図【那賀川】

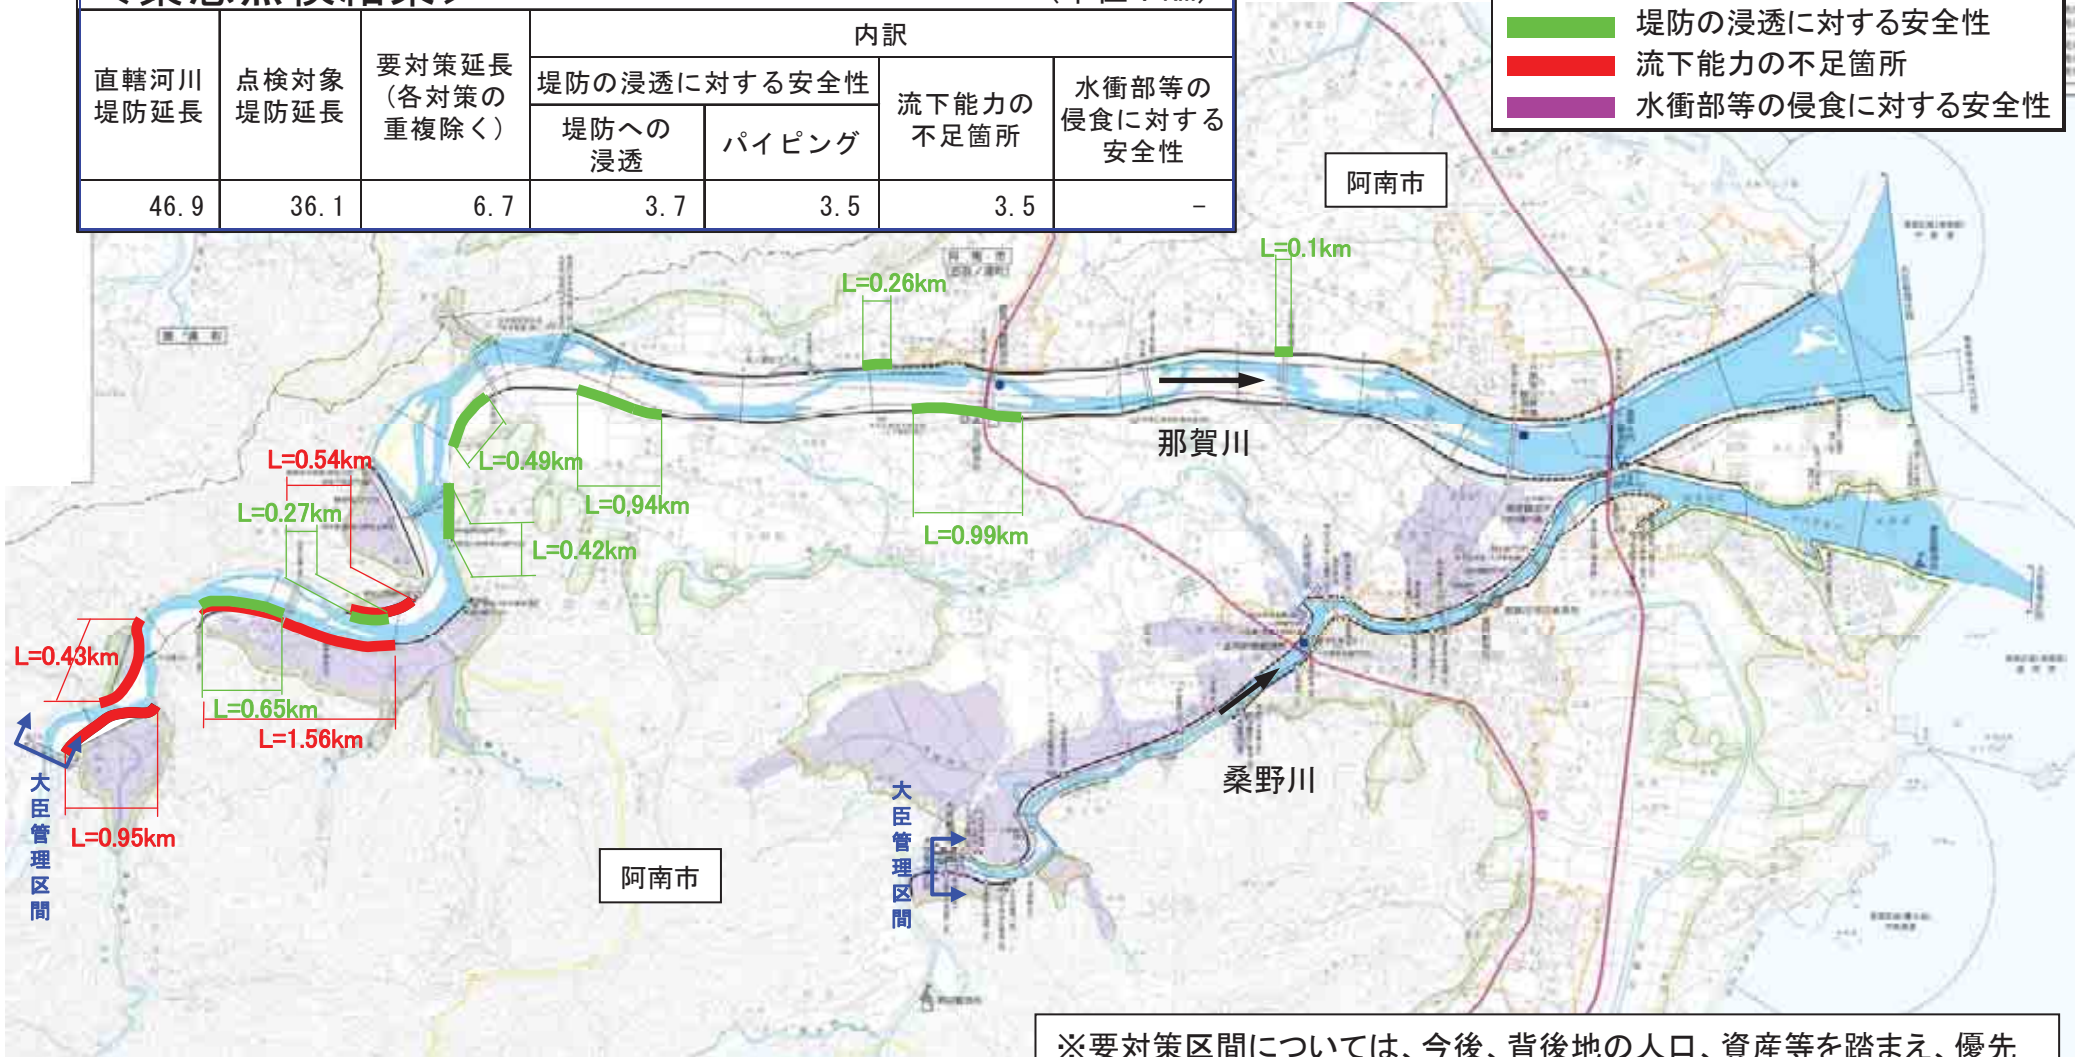
| ＜緊急点検結果＞ | | | (単位：km) | | | |
|---|---|---|---|---|---|---|
| 46.9 | 36.1 | 6.7 | 3.7 | 3.5 | 3.5 | - |

※要対策区間については、今後、背後地の人口、資産等を踏まえ、優先順位をつけながら選択と集中によるハード対策を実施予定。
 ※併せて、地方公共団体と連携を図り、実践的なハザードマップの整備を推進するとともに、台風などの出水時には重点的に水防活動を実施。
