四万十川管内図

| 四万十川改修計畫概要 | |

# 令和 6 年度 渡川水系重要水防箇所平面図

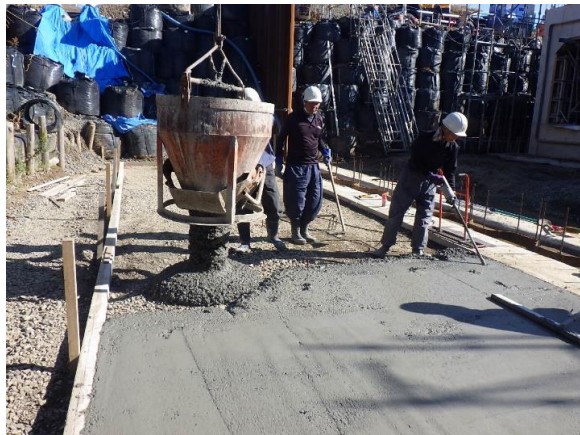
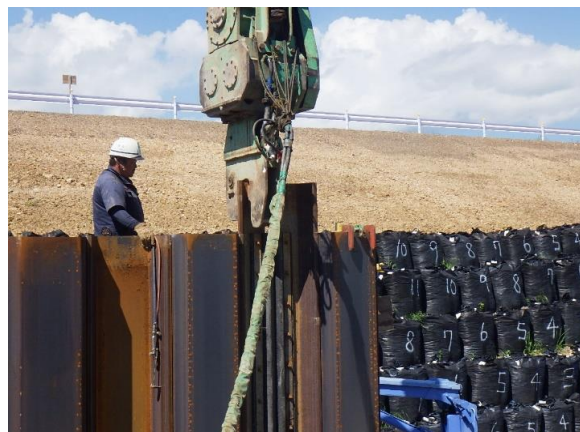
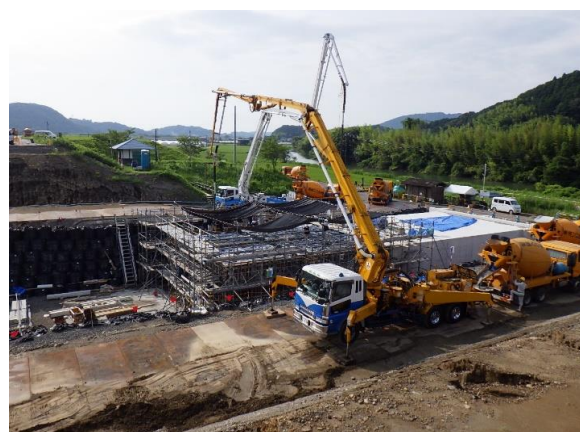
写真(施工中)

四万十市入田 四万十川(右)12/2-30m付近  
 樋門新設工事

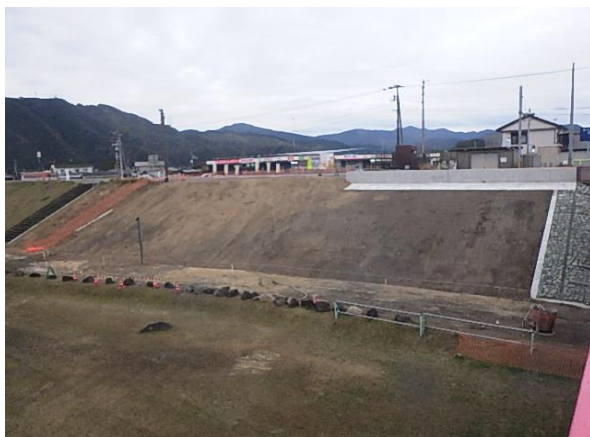
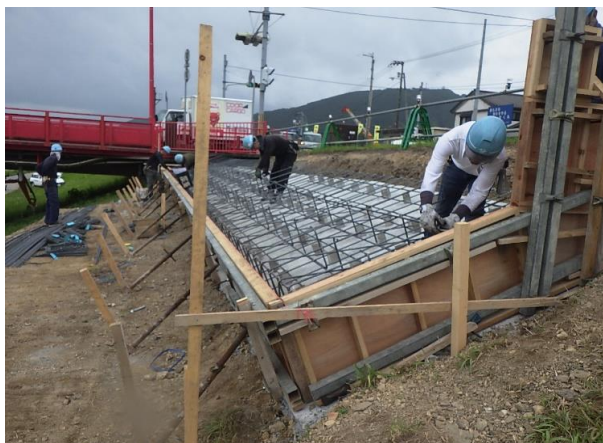
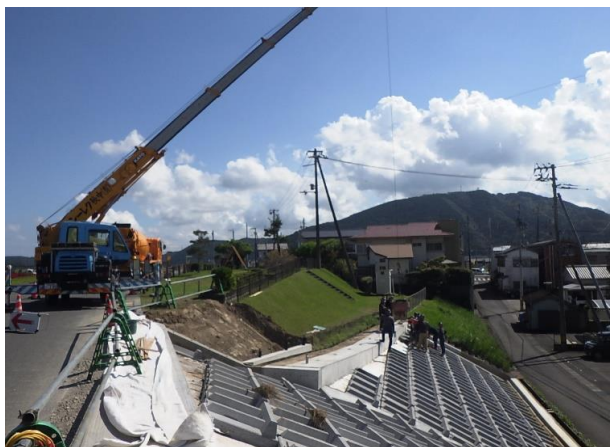
写真(施工中)

四万十市渡川 四万十川(右)9/4+82~9/8-90m付近  
堤防強化工事

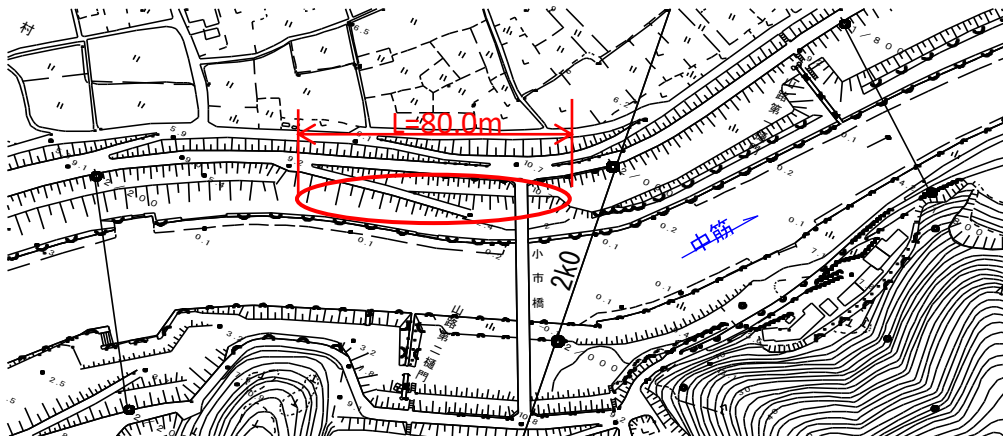
下流部

四万十市山路 中筋川(左)2/0+25~2/0+105m付近  
堤体漏水(B)

中筋川左岸  
2.0k+100付近

法面状況

排水不良

法面貫入状況

貫入長1.8m以上

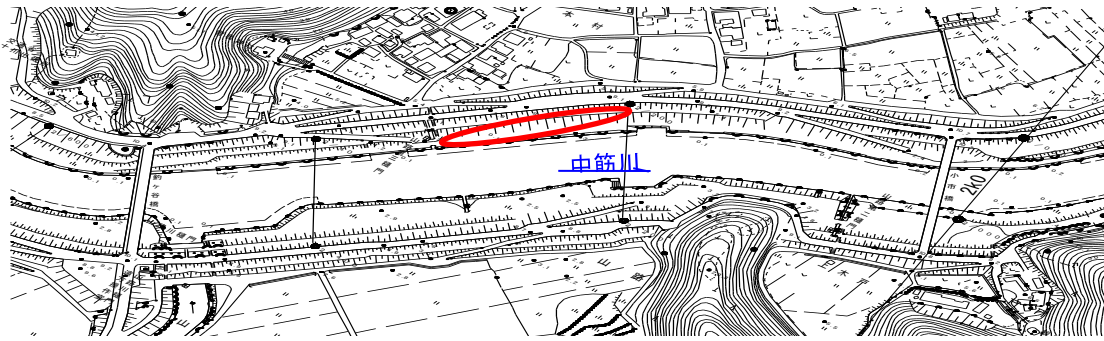
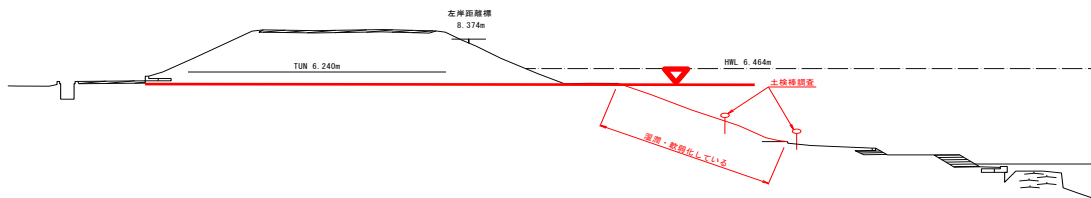
# 上流部

中筋川  
2.2k

法面状況

排水不良

法面貫入状況

貫入長2.0m以上
