## 波介川河口導流路施設（十文字堰）の破損原因と復旧策について

## ～袋体接合部の耐久力不足が原因～

国土交通省高知河川国道事務所が、一級河川仁淀川水系波介川に整備した波介川河口導流路の「十文字堰」（土佐市新居地先）におけるゴム袋体の破損について、原因調査の結果をお知らせいたします。

平成24年10月30日

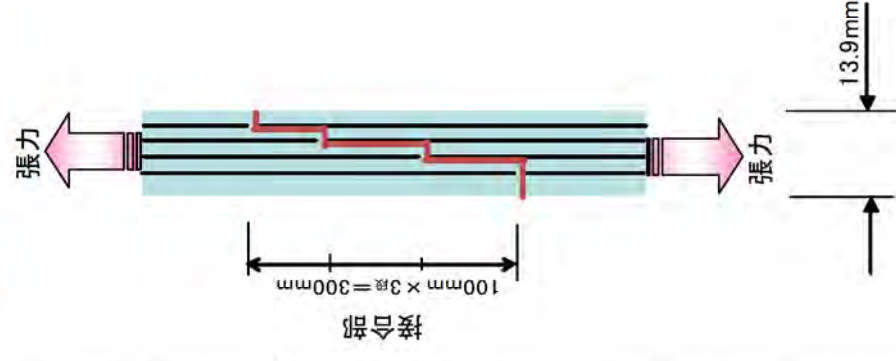
接合部のイメージ

ゴム袋体は、袋体張力を支える4枚の織布と、これを保護し、気密性等を確保するゴム層から構成されています。また、製造上の制約から、横方向に4ヶ所の接合部があり、接合部は階段状に加工されたものを突き合わせた構造となっています。

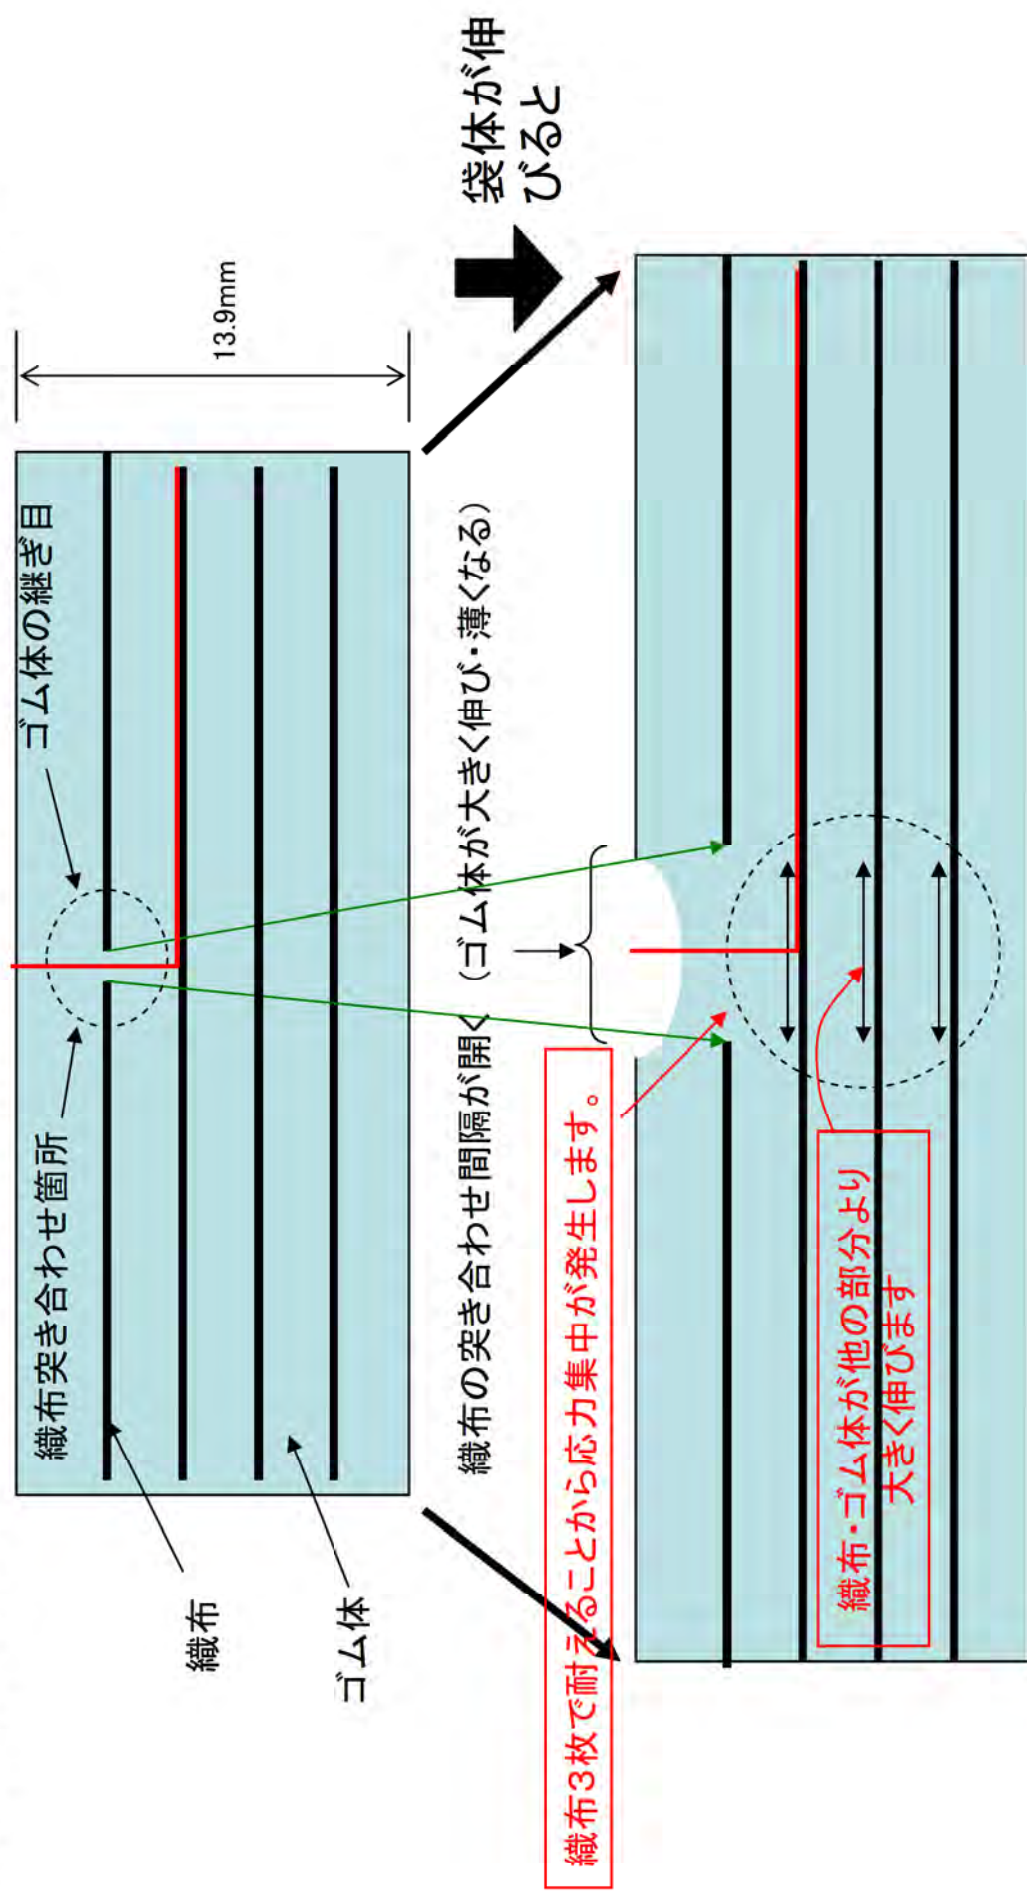
- ・一般部が織布4枚で応力を受けるのに対し、接合部である織布の突き合わせ箇所では、**織布3枚で応力を受けることから応力集中が発生します。**
- ・応力集中により、突き合わせ間隔が大きく開き、ゴム袋体の接合部が剥離したものと推定しています。
- ・突き合わせ間隔の開きは、3枚の織布の強度により変わります。
- ・十文字堰の袋体の織布は、同一形式・同一規模の袋体に比較して強度の小さいものが使用されていました。

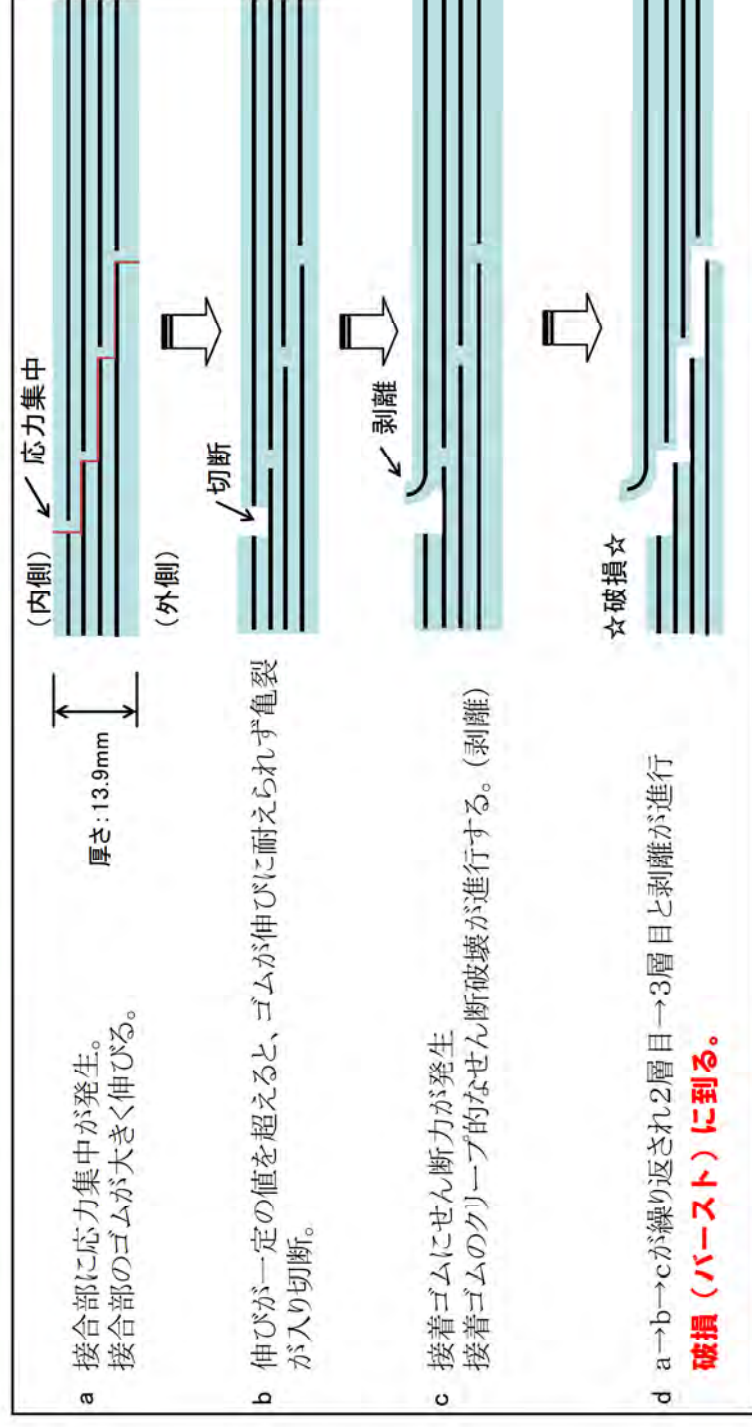
ゴム袋体の横方向接合部では、強度部材である織布が途切れており、その周辺に応力集中が発生。応力集中による変形に対応しきれず接合部端部に亀裂が生じ、剥離したものと推定されます。

☆応力集中に対する接合部の耐久力不足(ゴム1層の剥離とその進展)が原因であると推定。

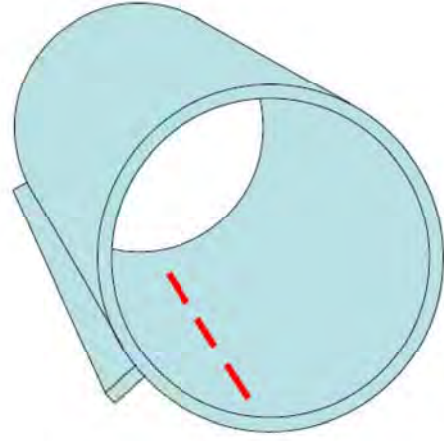
①袋体接合部に部分的な剥離が発生

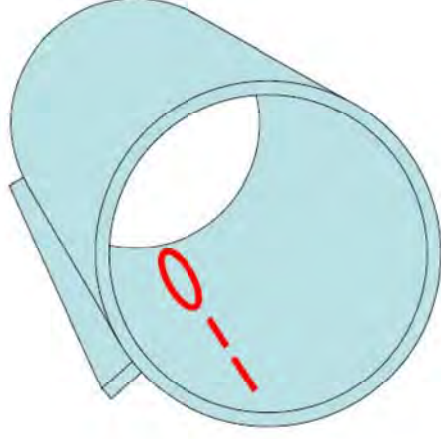
②剥離は時間とともに進展(1層→2層→3層)  
☆ゴム袋体が破裂

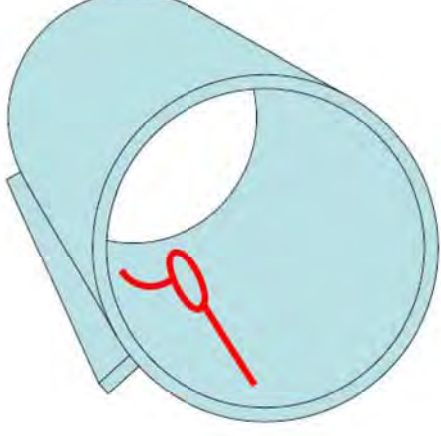
③破裂のエネルギーにより縦、横方向に破断が行

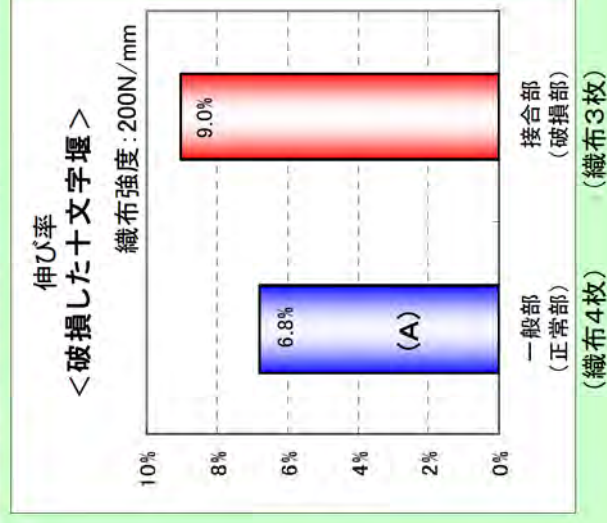
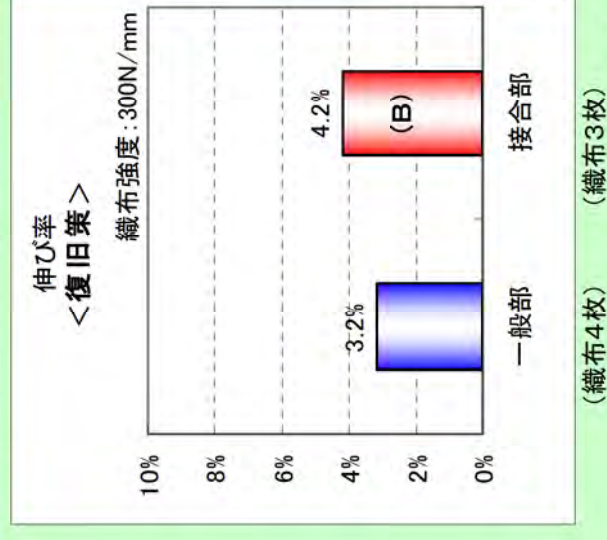
### 【検証結果】

今回の現象は、袋体の接合部が一般部と比べ伸びが大きいことが原因であることから、袋体（織布）の強度アップにより、伸びが小さくなることを検証した。

復旧策における接合部の伸び率は、破損した十文字堰の一般部の伸び率よりも小さくなるため、**復旧策における織布の強度は十分であると判断。**

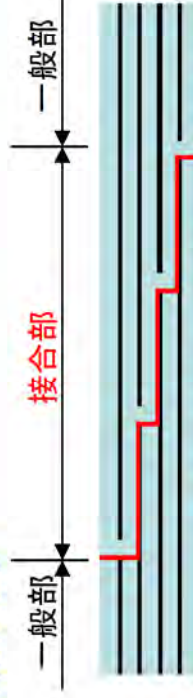
### 【袋体断面図】

※：接合部は連続している織布が3枚しかない。

$$\frac{\text{復旧袋体接合部(B)}}{\text{破損袋体一般部(A)}} = \frac{4.2}{6.8} \div 62\%$$
