災害発生日：令和6年5月28日(推定)
降雨状況：連続雨量 306mm
(5月27日18時～28日15時)
時間最大雨量 61mm
(5月28日12時～13時)
※久保雨量観測所(国土交通省設置)
発生箇所：徳島県三好市東祖谷西山地先
崩壊状況：土砂・流木捕捉量 5000m³(概算)
状況：前線にともなう大雨により土砂流出が発生したが、四国山地砂防事務所(国)により透過型砂防堰堤が整備されており、土砂を捕捉。祖谷発電所送水管への被害を未然に防止し、効果を発揮した。

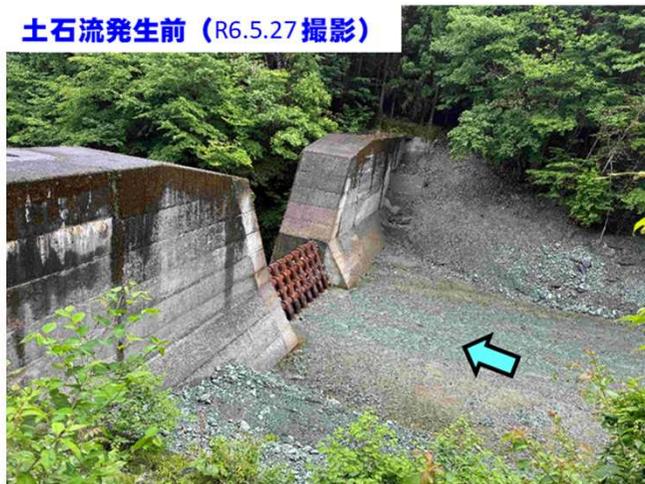
土石流発生前 (R6.5.27 撮影)

写真-1 出水前の砂防堰堤(上流側)の状況

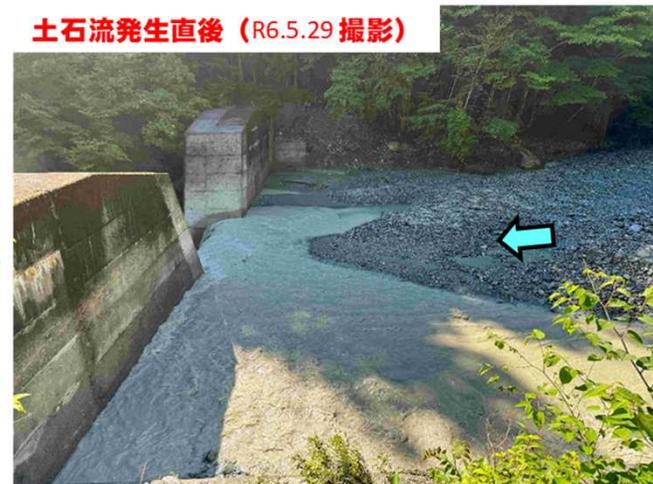
土石流発生直後 (R6.5.29 撮影)

写真-2 出水後の砂防堰堤(上流側)の状況

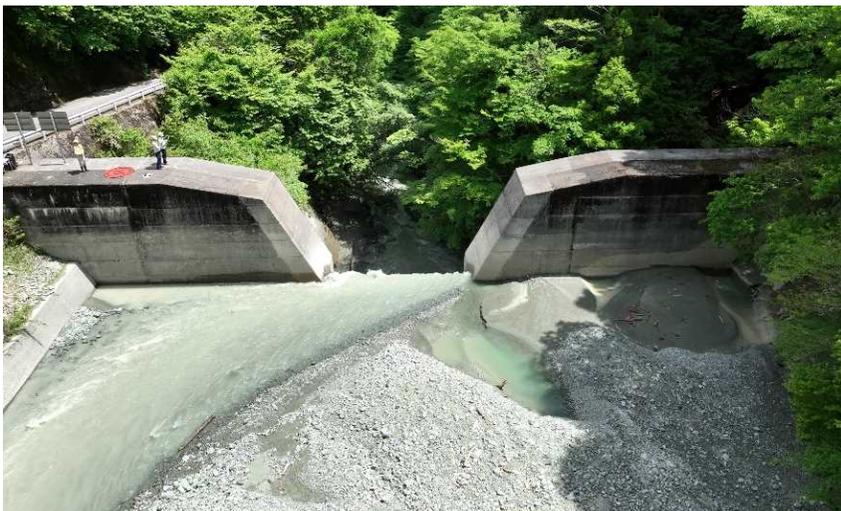
写真-3 砂防堰堤上流側の状況

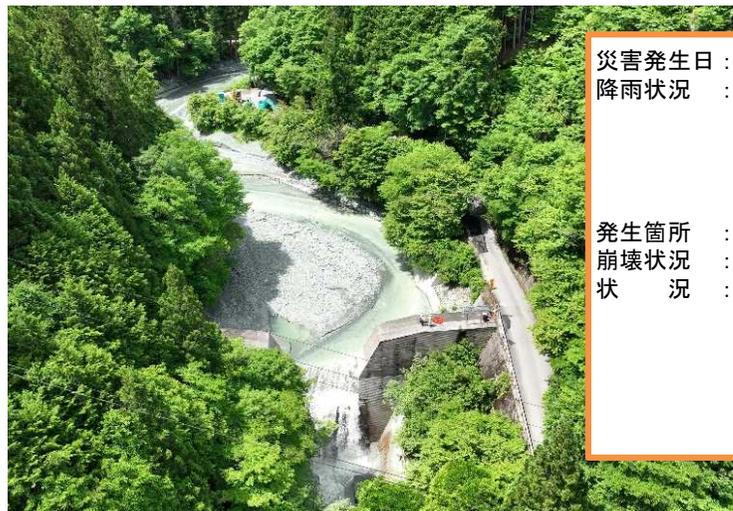
写真-4 砂防堰堤上流側の状況
