## 令和3年度 第十堰周辺の現状調査結果の公表

国土交通省 四国地方整備局 徳島河川国道事務所

## 令和3年度 第十堰周辺の現状調査結果について

## 形状調査 《別添一1》

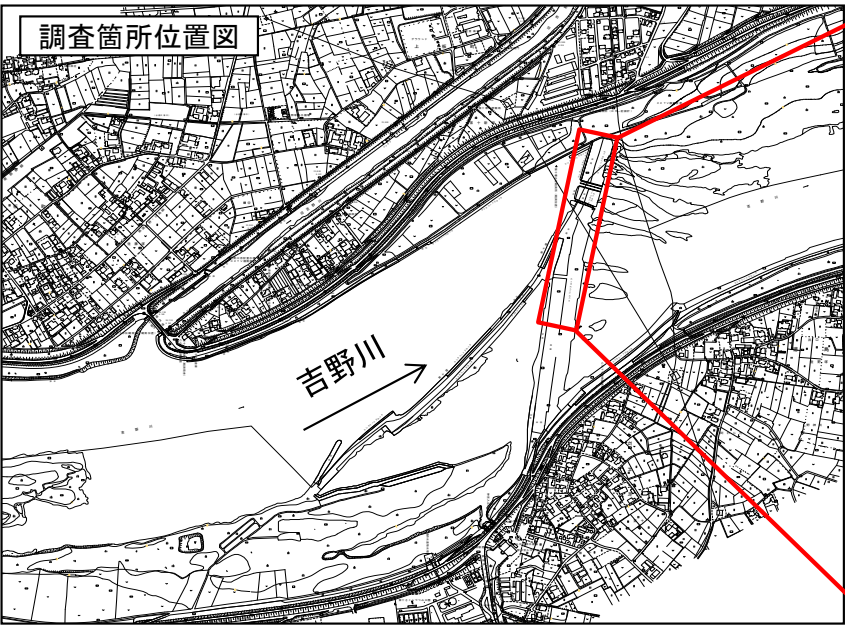
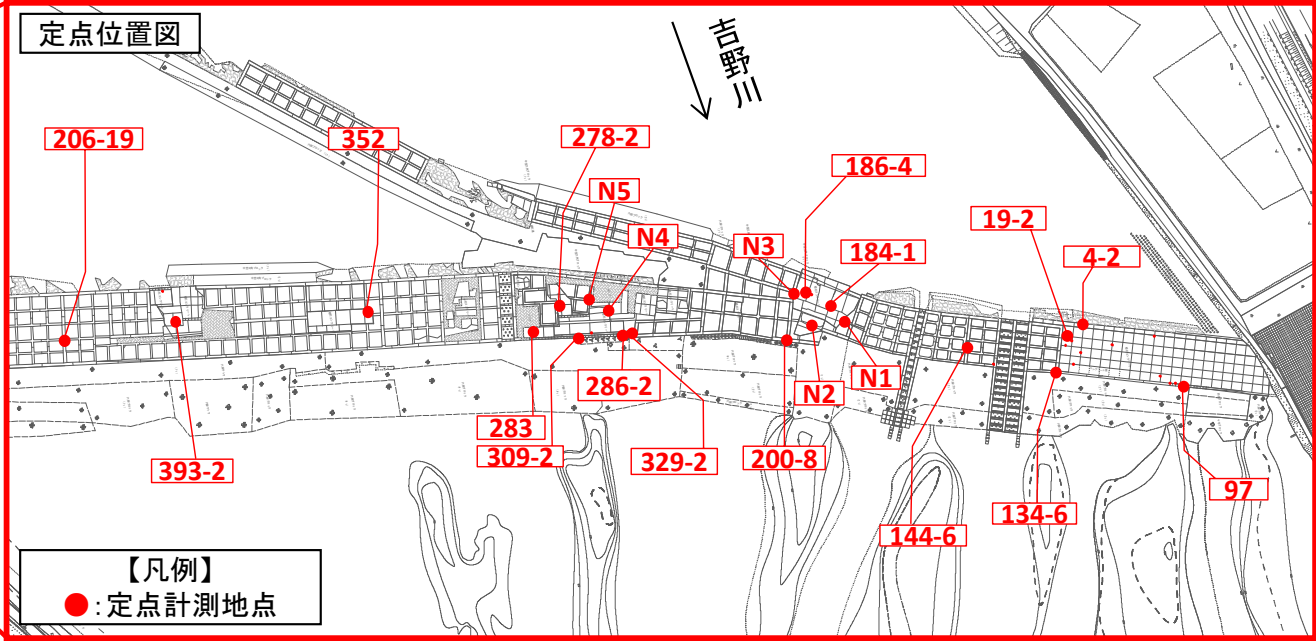
令和3年度の形状調査結果は下記の表のとおりで、変位等は確認されませんでした。

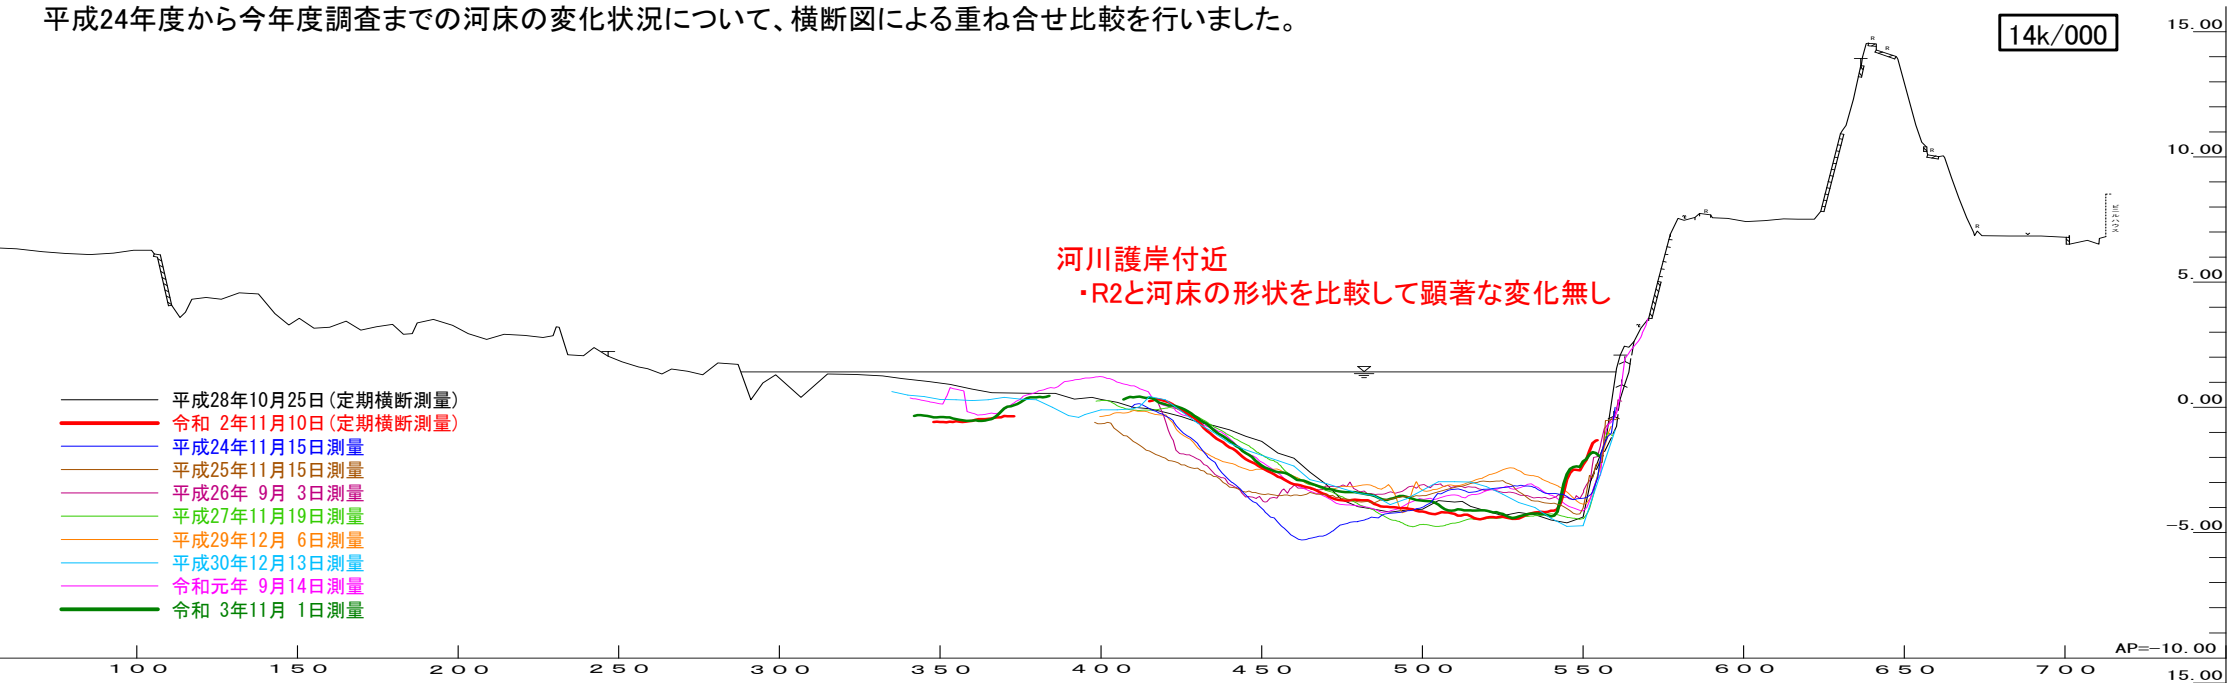
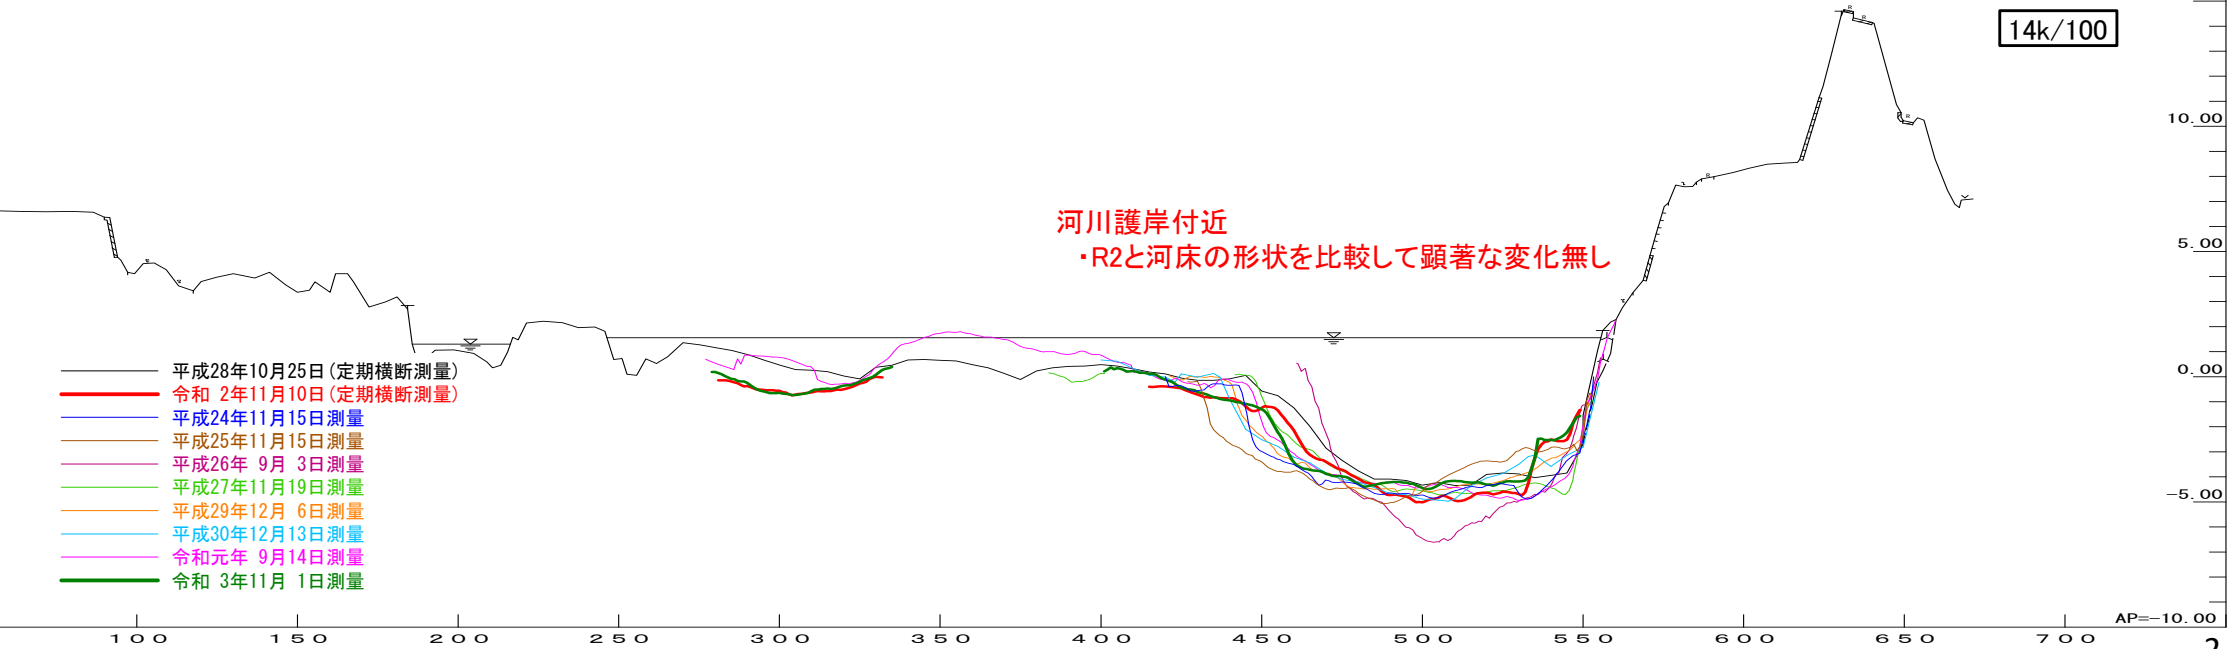
# 河床形状調査(14k/000、14k/100)

平成24年度から今年度調査までの河床の変化状況について、横断面図による重ね合せ比較を行いました。

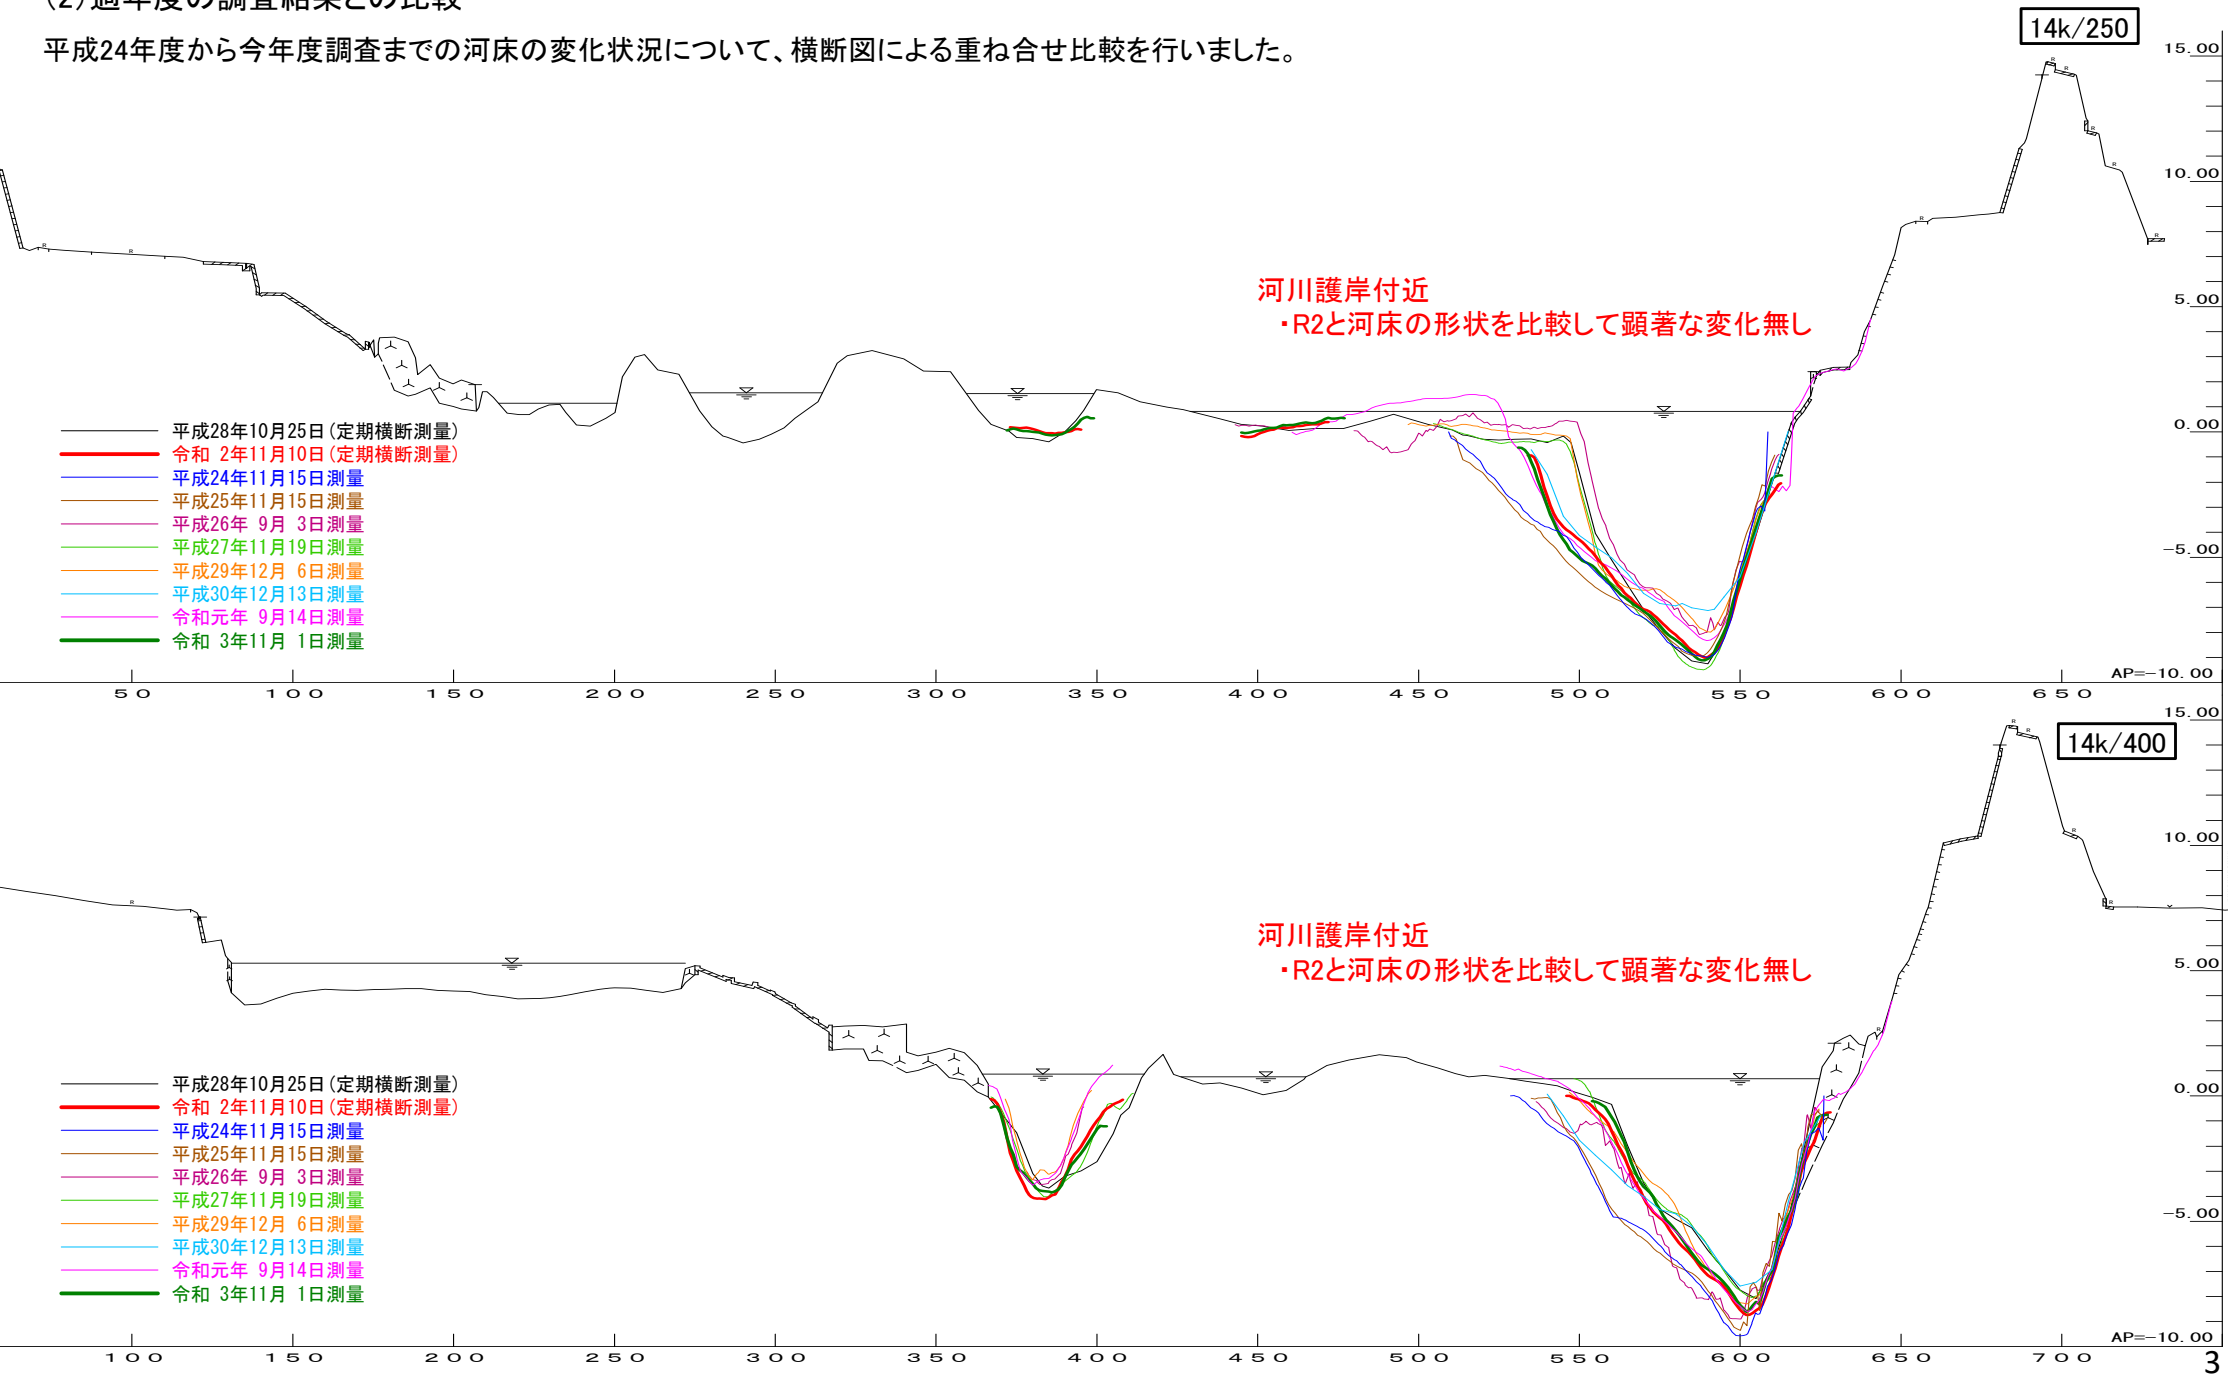
# 河床形状調査(14k/250、14k/400)

平成24年度から今年度調査までの河床の変化状況について、横断面図による重ね合せ比較を行いました。

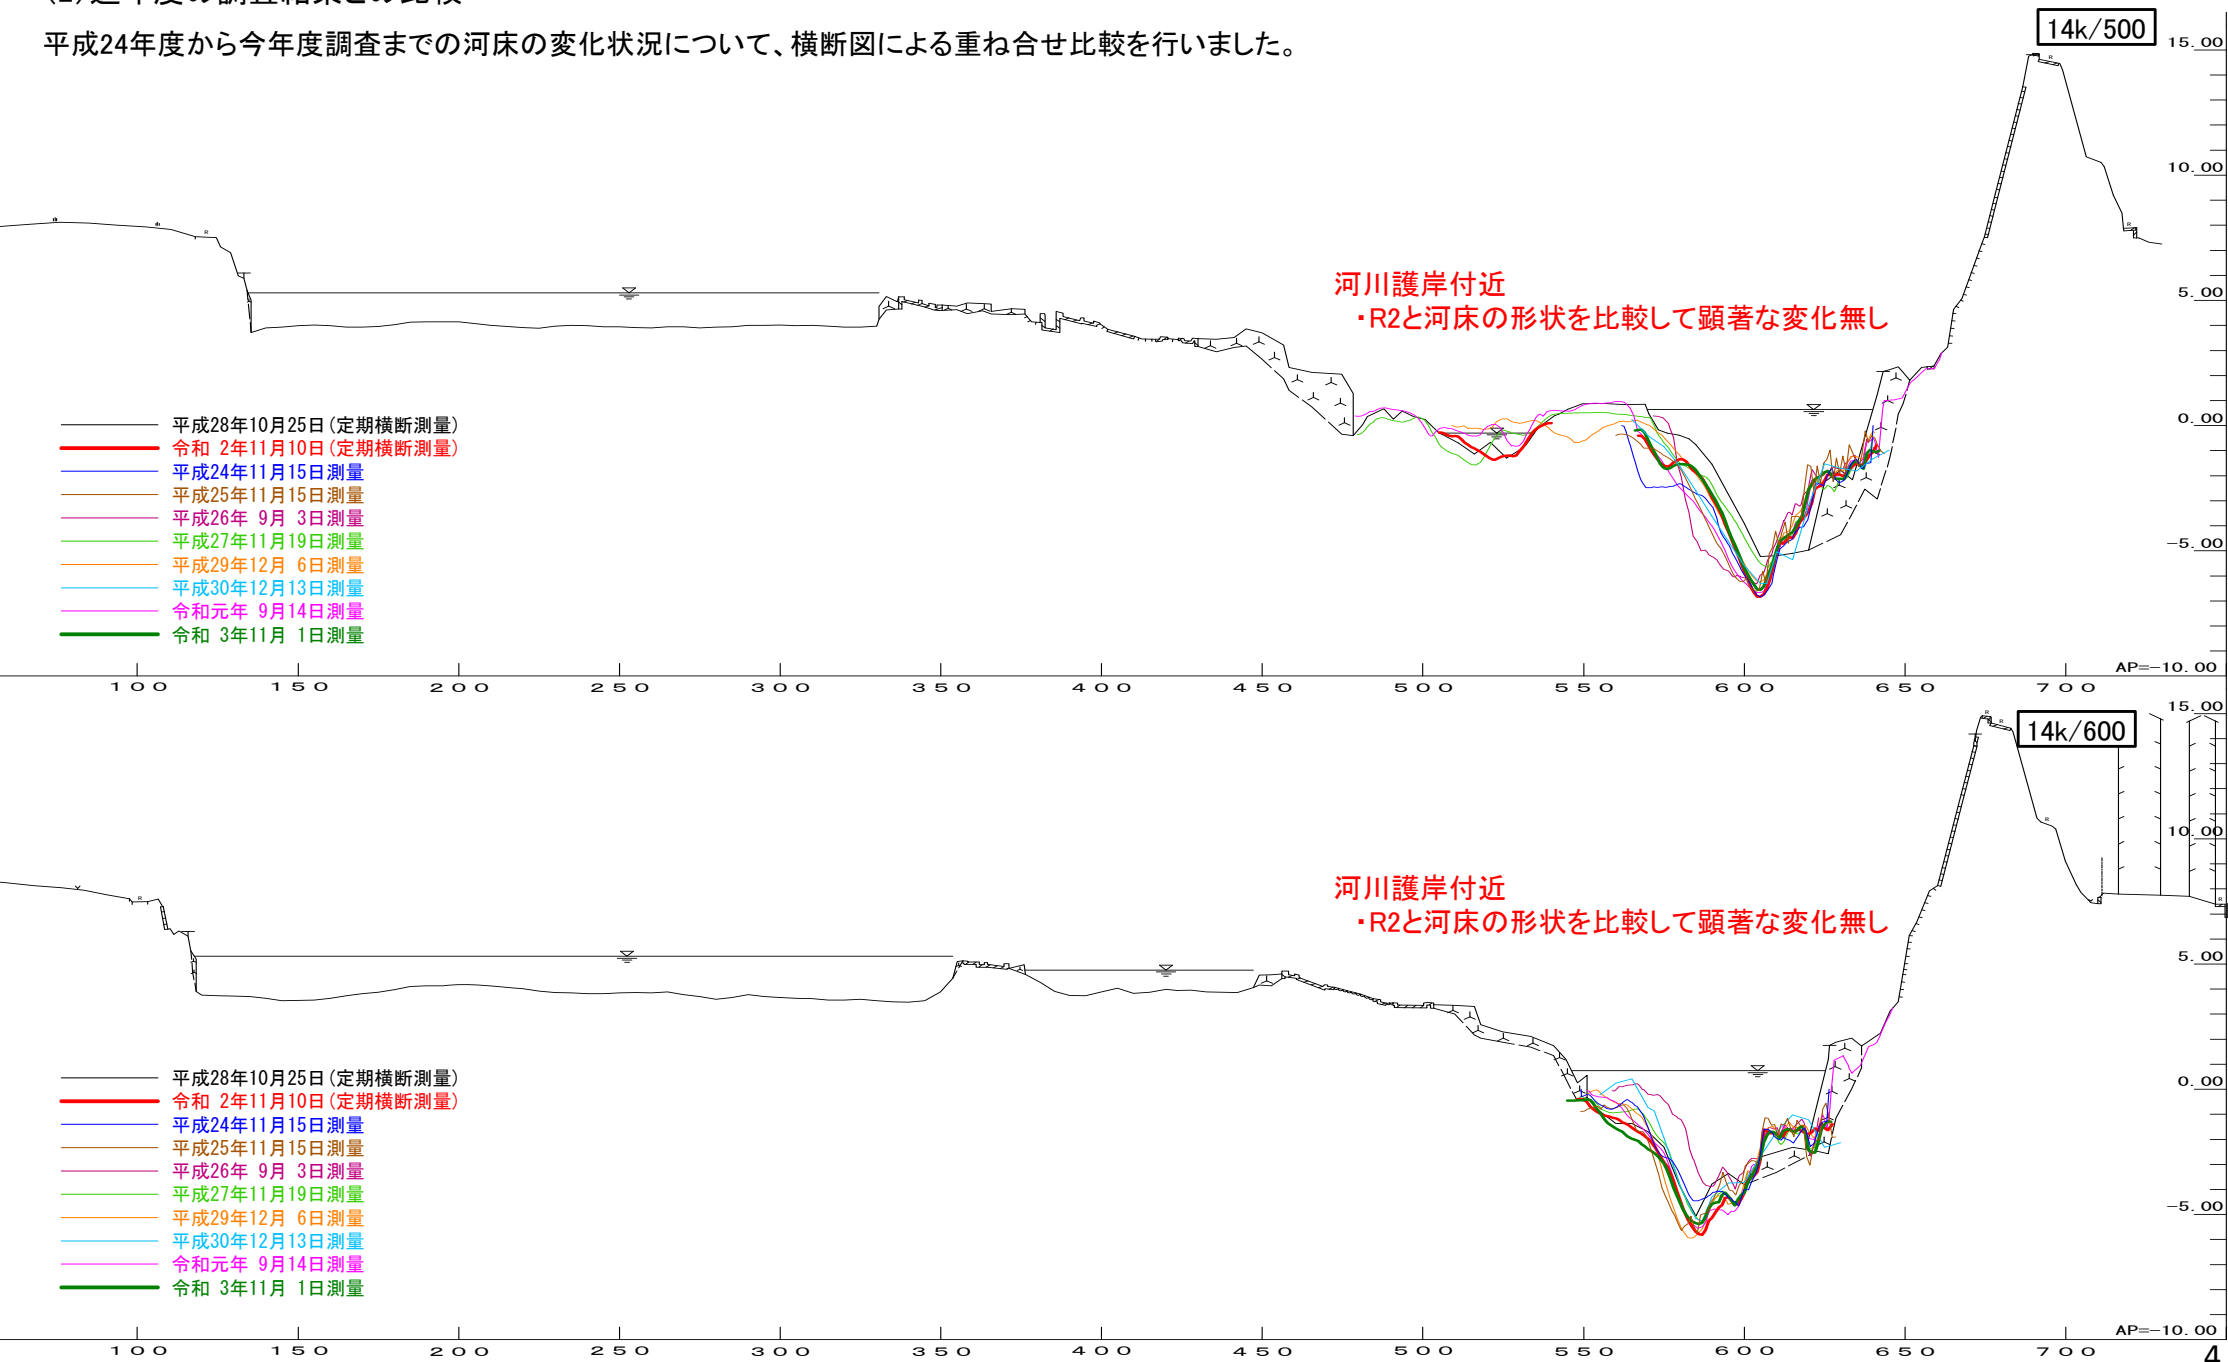
# 河床形状調査(14k/500、14k/600)

平成24年度から今年度調査までの河床の変化状況について、横断面図による重ね合せ比較を行いました。

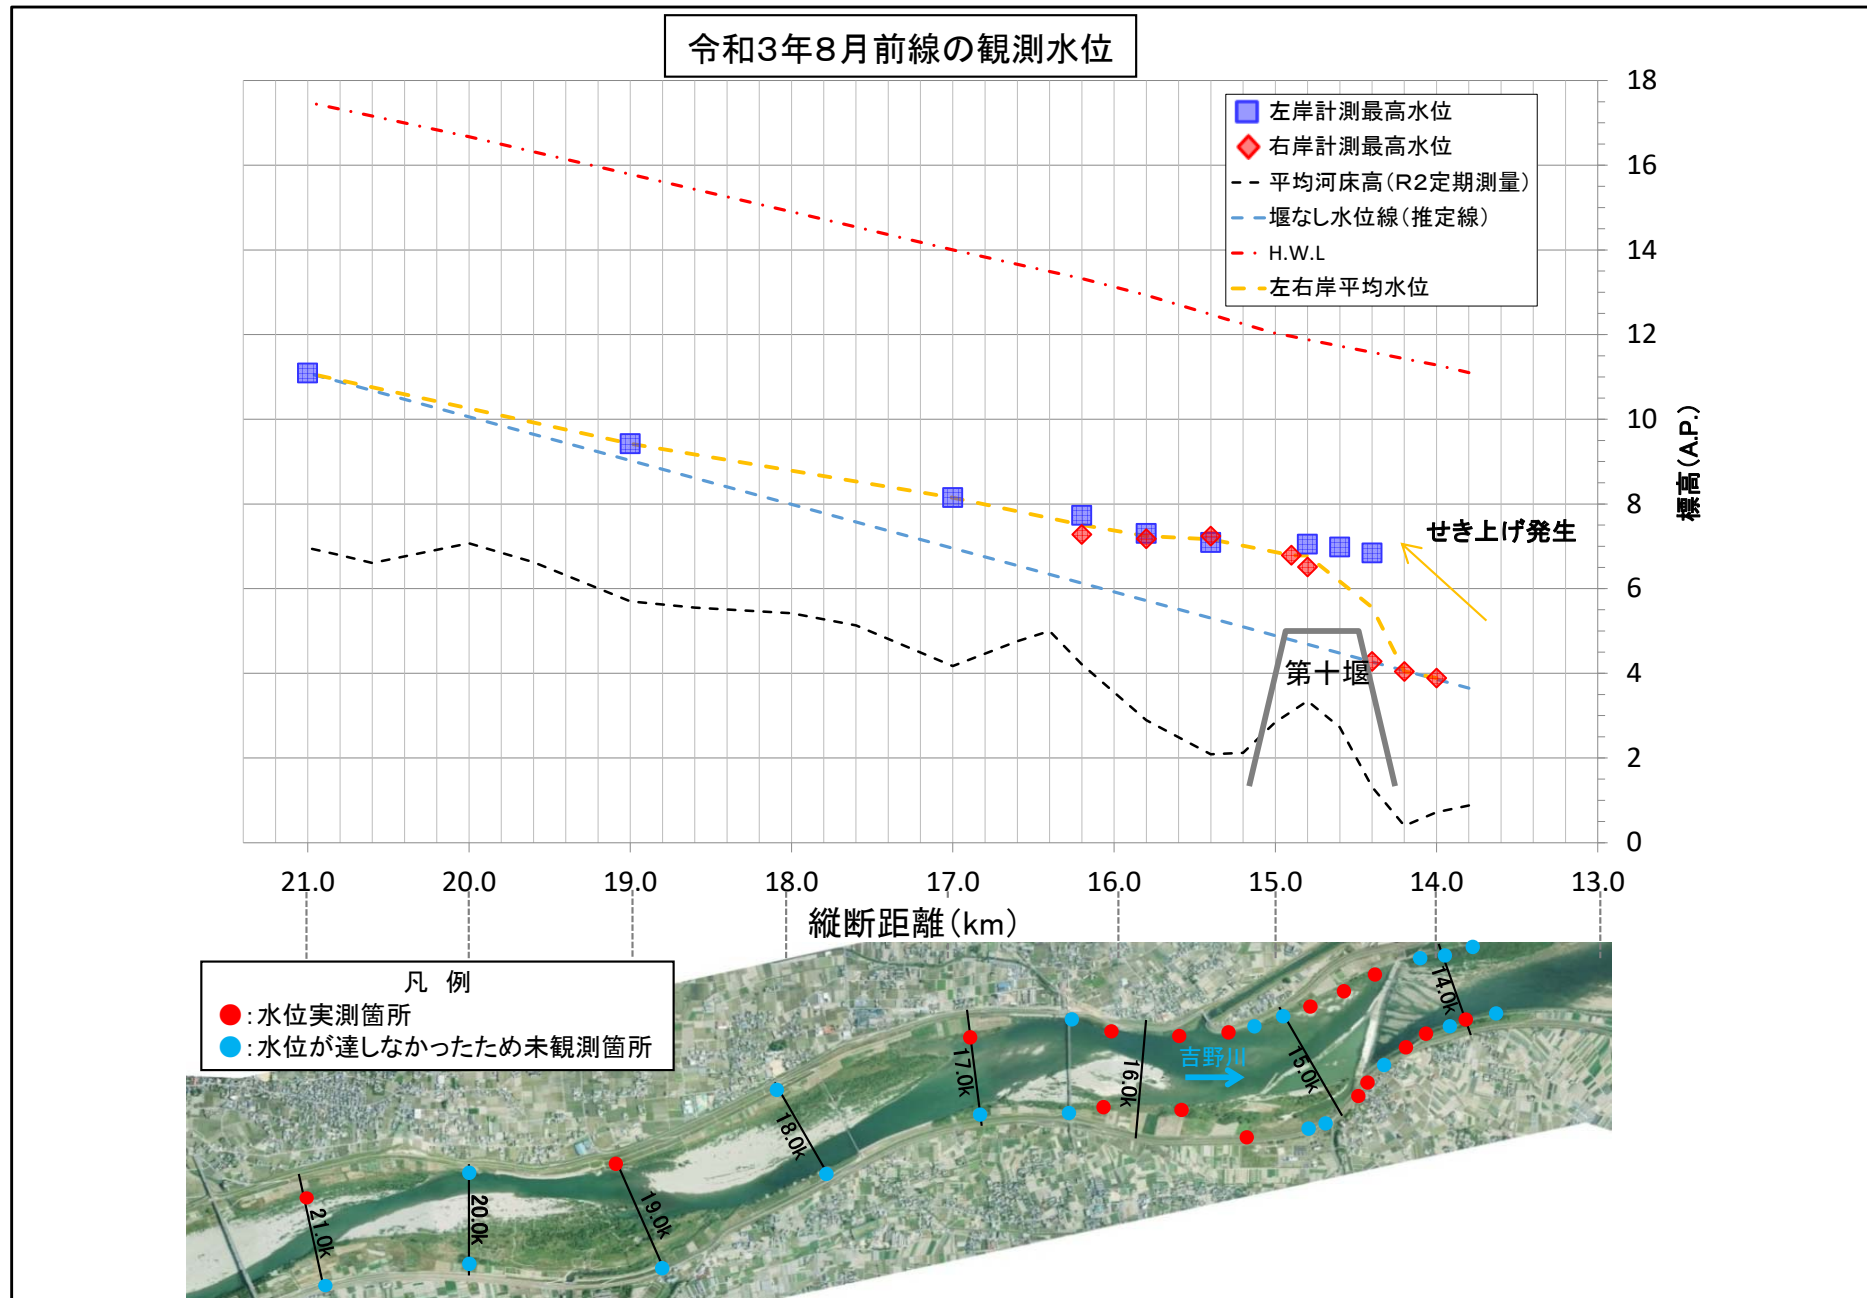
# 堰上下流水位観測結果（8月前線）

8月前線において、水位機器設置箇所まで水位が上昇し、水位データの結果から堰周辺においてせき上げ状況が確認できました。
